PROIECT DE EXECUȚIE

Reabilitarea și adaptarea monumentului de arhitectură de talie
națională (nr. 42), din str. Independenței nr. 26, or. Bălți

Albumul III
Reabilitarea exterioară a clădiri
Compartimentul
SAC - Soluții arhitectural-constructive

Proiectant: Firma de proiectare "CONEX" S.R.L.

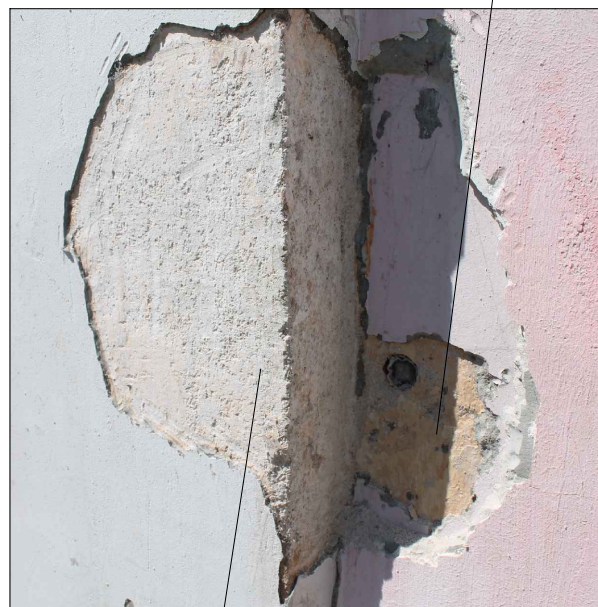
Sondaj 1

perete simplu - culoare originala ocru deschis

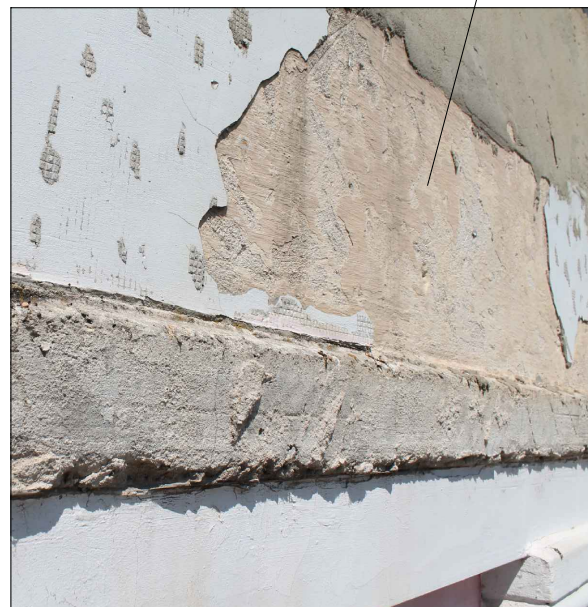
Sondaj 2

perete superior - culoare originala ocru deschis

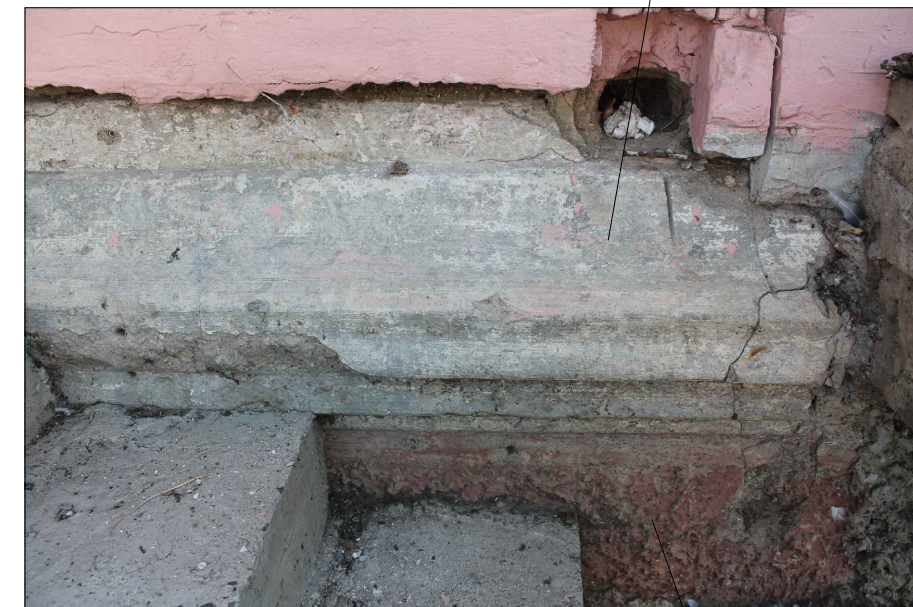
Sondaj 4

Brau soclu - culoare originala alb-pal

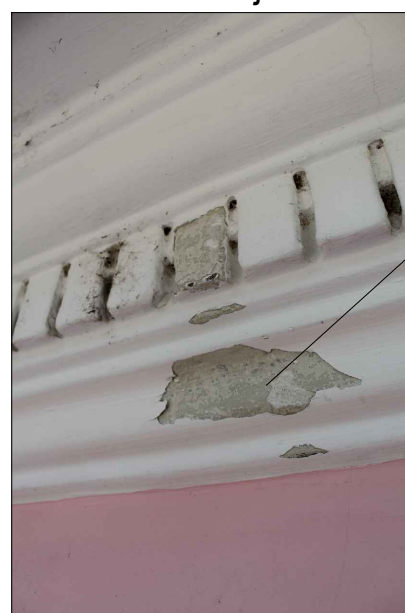
Sondaj 6

Cornisa cota +5.000 - culoare originala alb-pal
