**Denumirea obiectivului:** „Reparația acoperișului a Laboratorului Bacteriologic din complexul IMSP Institutul de Medicină Urgentă, str. Toma Ciorbă, nr. 1, mun. Chișinău.”

**Proiect:** Servicii de proiectare privind reparația acoperișului Laboratorului Bacteriologic și a Blocului Administrativ din cadrul IMSP Institutul de Medicină Urgentă.

**Proiect de execuție Nr. 15/25-2**

Reparația acoperișului a Laboratorului Bacteriologic din complexul IMSP Institutul de Medicina Urgenta,  
str. T. Ciorba nr.1, mun. Chisinau.

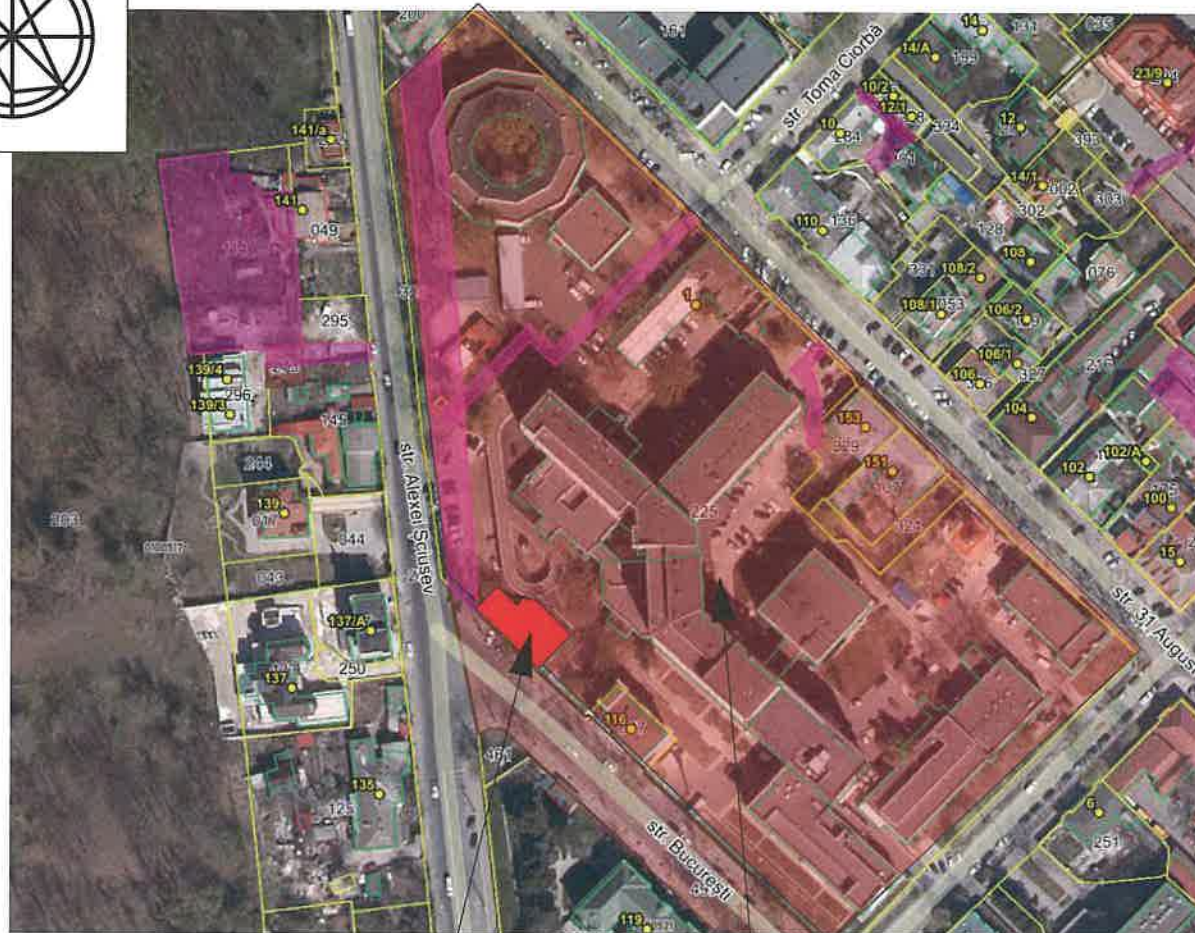
## PLAN DE SITUATIE SC. 1:2000

Clădirea obiectivului  
cu nr. cadastral 0100520.225.05

Terenul cu nr. cad.0100520.225

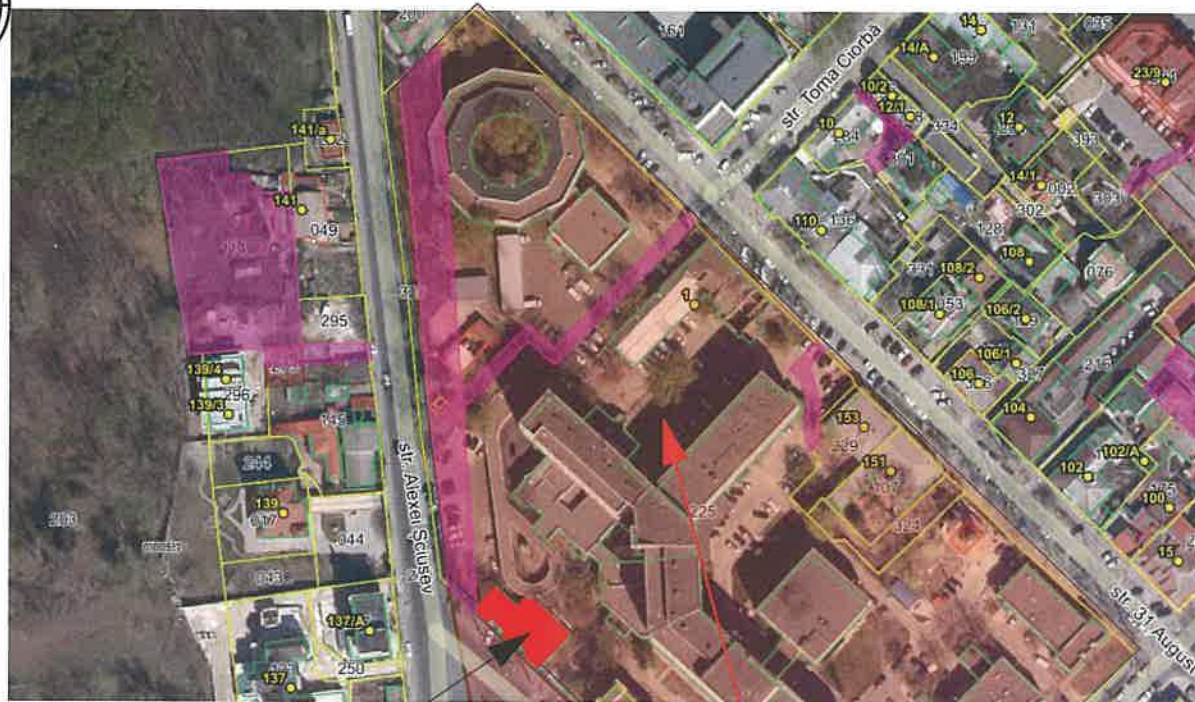
## PLAN DE SITUATIE SC. 1:2000

Cladirea obiectivului  
cu nr. cadastral 0100520.225.05

Terenul cu nr. cad.0100520.225

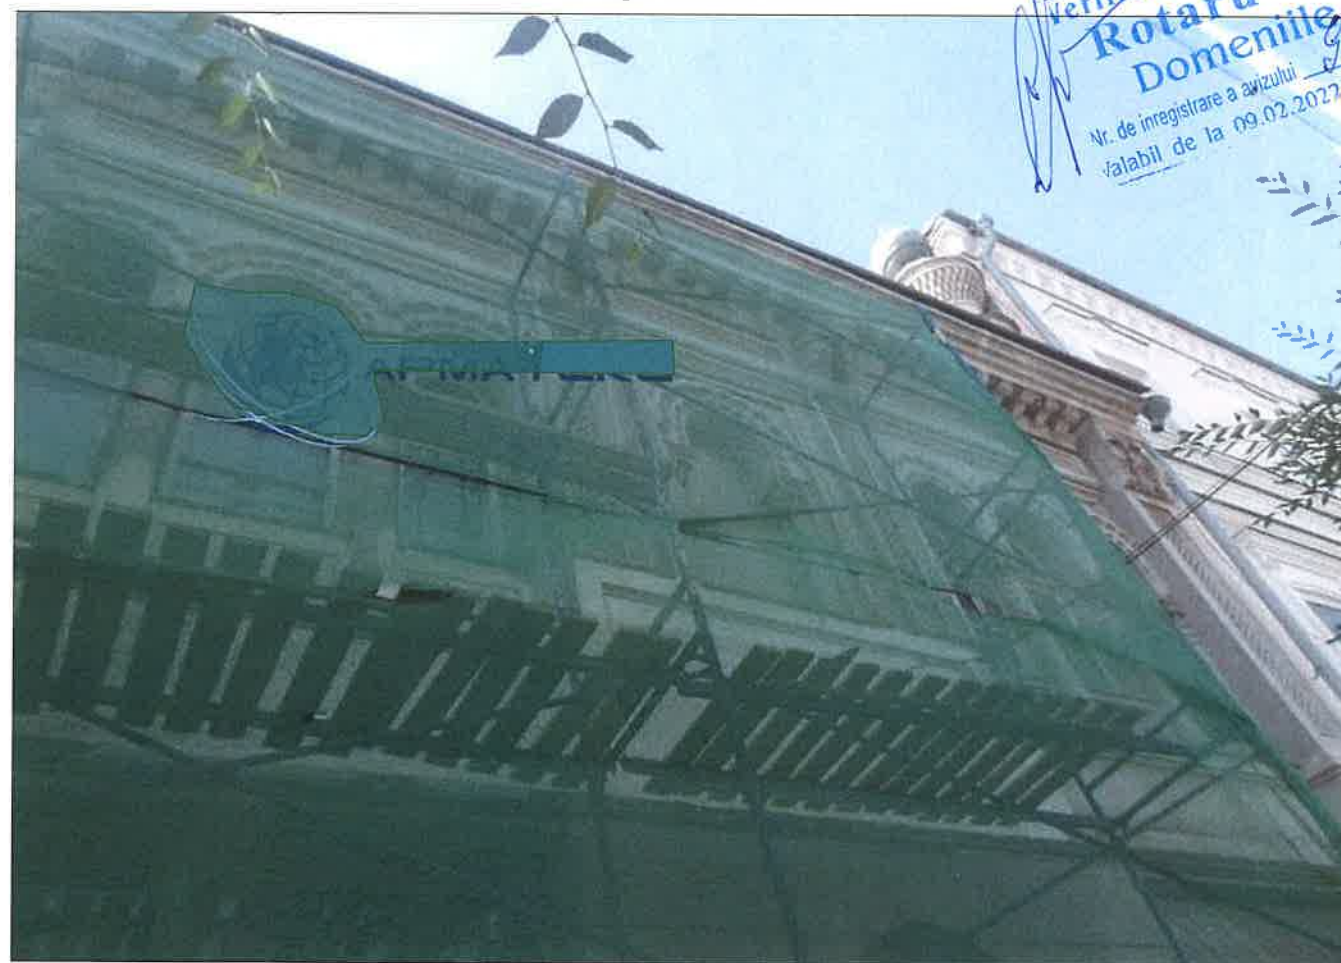
Plasa de siguranta la fatade

In conditii nefavorabile pe teren pentru protectia a structurilor de baza de la caderea molozului de constructii, de la caderea instrumentelor si materialelor, in proiect este prevazuta utilizarea de o plasa de siguranta la fatade;

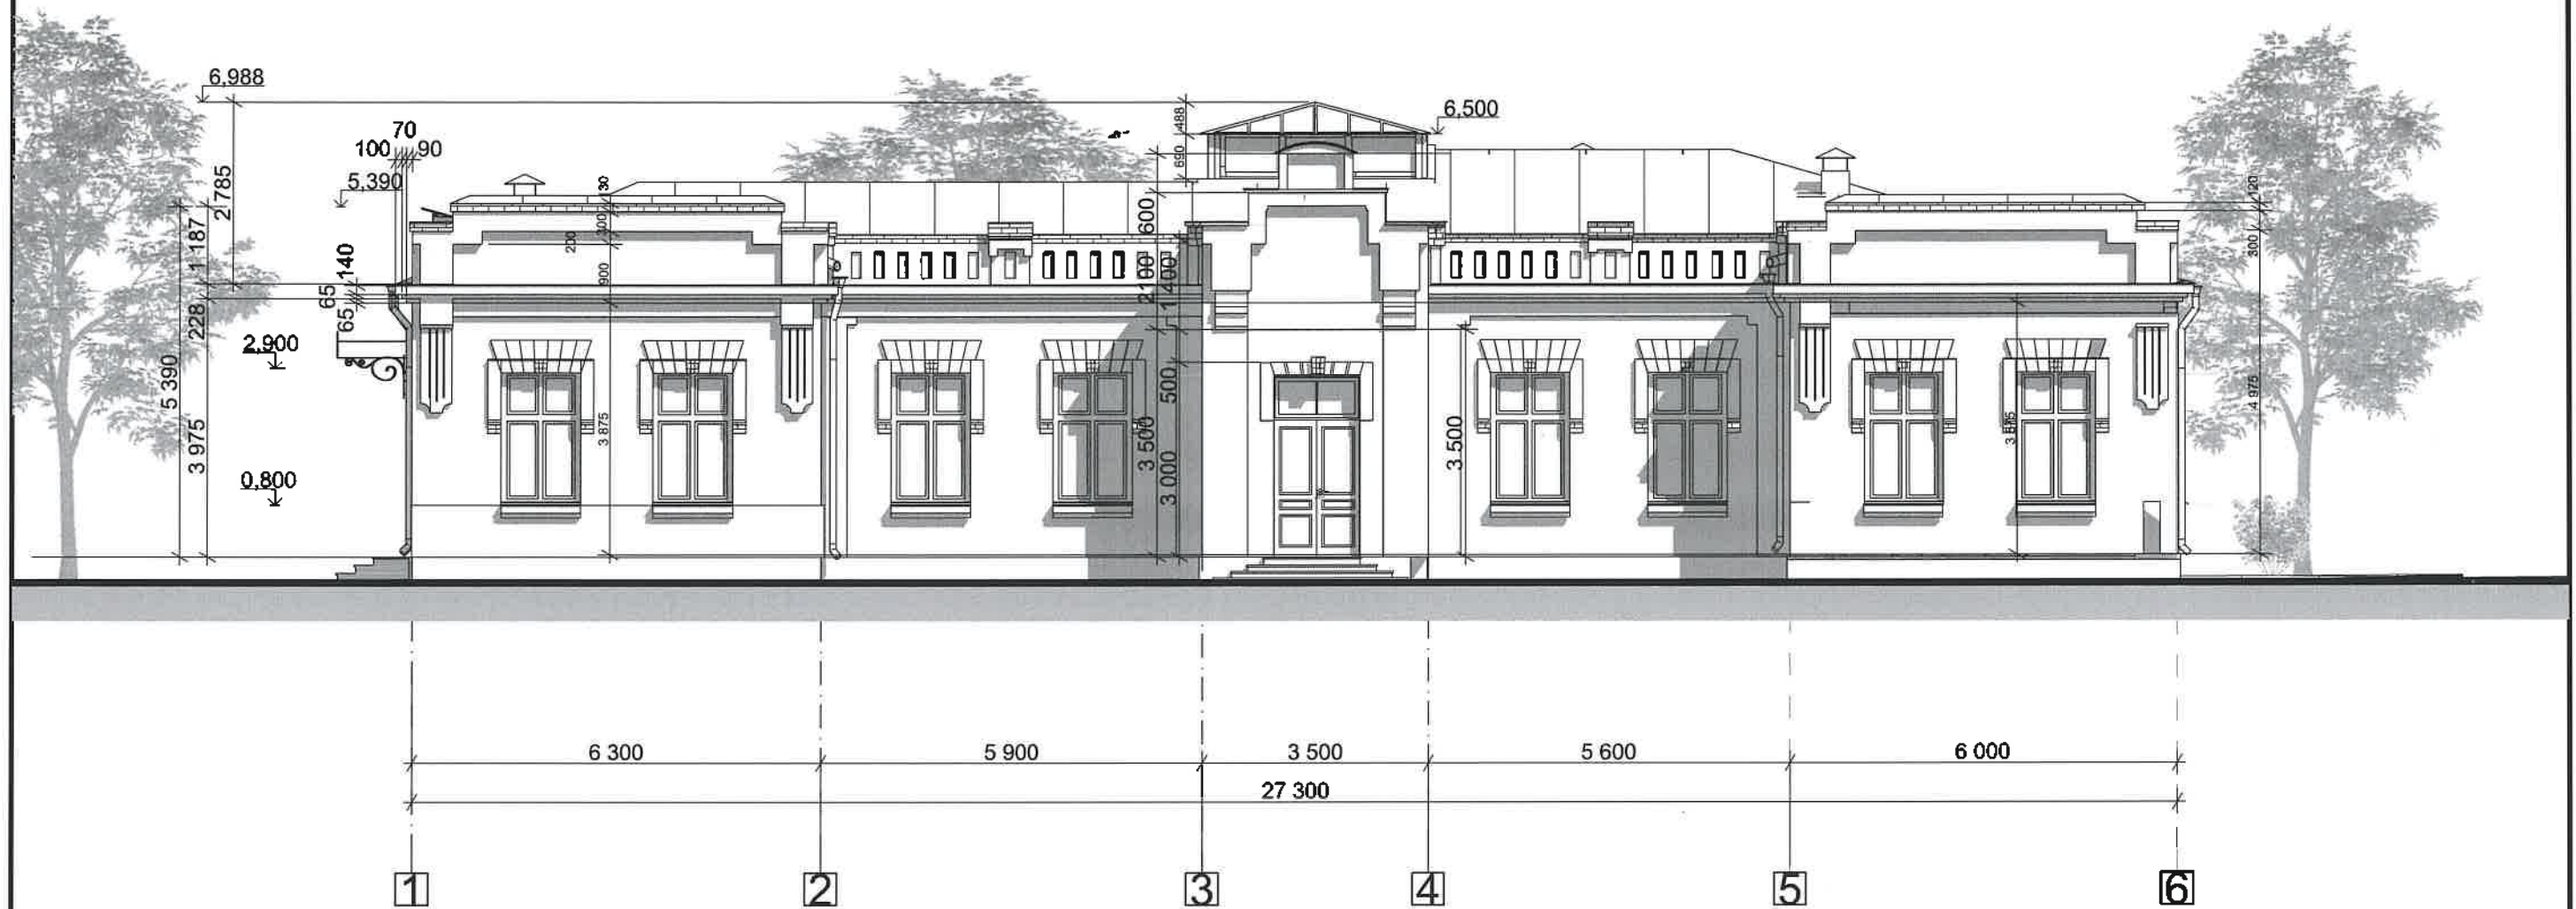
Fatada in axe 1-6 existenta Sc 1:100

1. Borderou timplariei vezi pl.55-56;
  2. Borderou pardoselilor proiectate vezi pl.56-64.
  3. Detalii conductelor de ventilatie vezi pl.66, 67.
  4. Toate dimensiunile se vor verifica la fata locului;
  5. Toate modificarile si abaterile de la proiect se vor coordona cu autorul proiectului.
- Cusăturile din zidărie sunt deschise peste tot (vezi Expertiza Tehnica). Lipsa aderenței între pietre, formarea de goluri în cusături în combinație cu efectele seismice a cauzat căderea pietrelor și formarea de fisuri.

1. Este necesară curățarea rosturilor din zidărie, precum și a zonelor cu zidărie deteriorată, utilizând spălare apă-aer creată de un scruber tip Karcher.
2. Rosturile curățate trebuie umplute sub presiune cu o soluție de plastic special selectată și apoi cituite.
3. Trebuie sa refacerea zidăriei deteriorate a pereților prin analogie cu zidăria existentă.
4. De curățați suprafețele interioare ale pereților de mortar deteriorat, de uscati pereții. De tencuit sub presiune beton împușcat sau tip torcret amestec de ciment-nisip cu adaos aditivi de impermeabilizare.

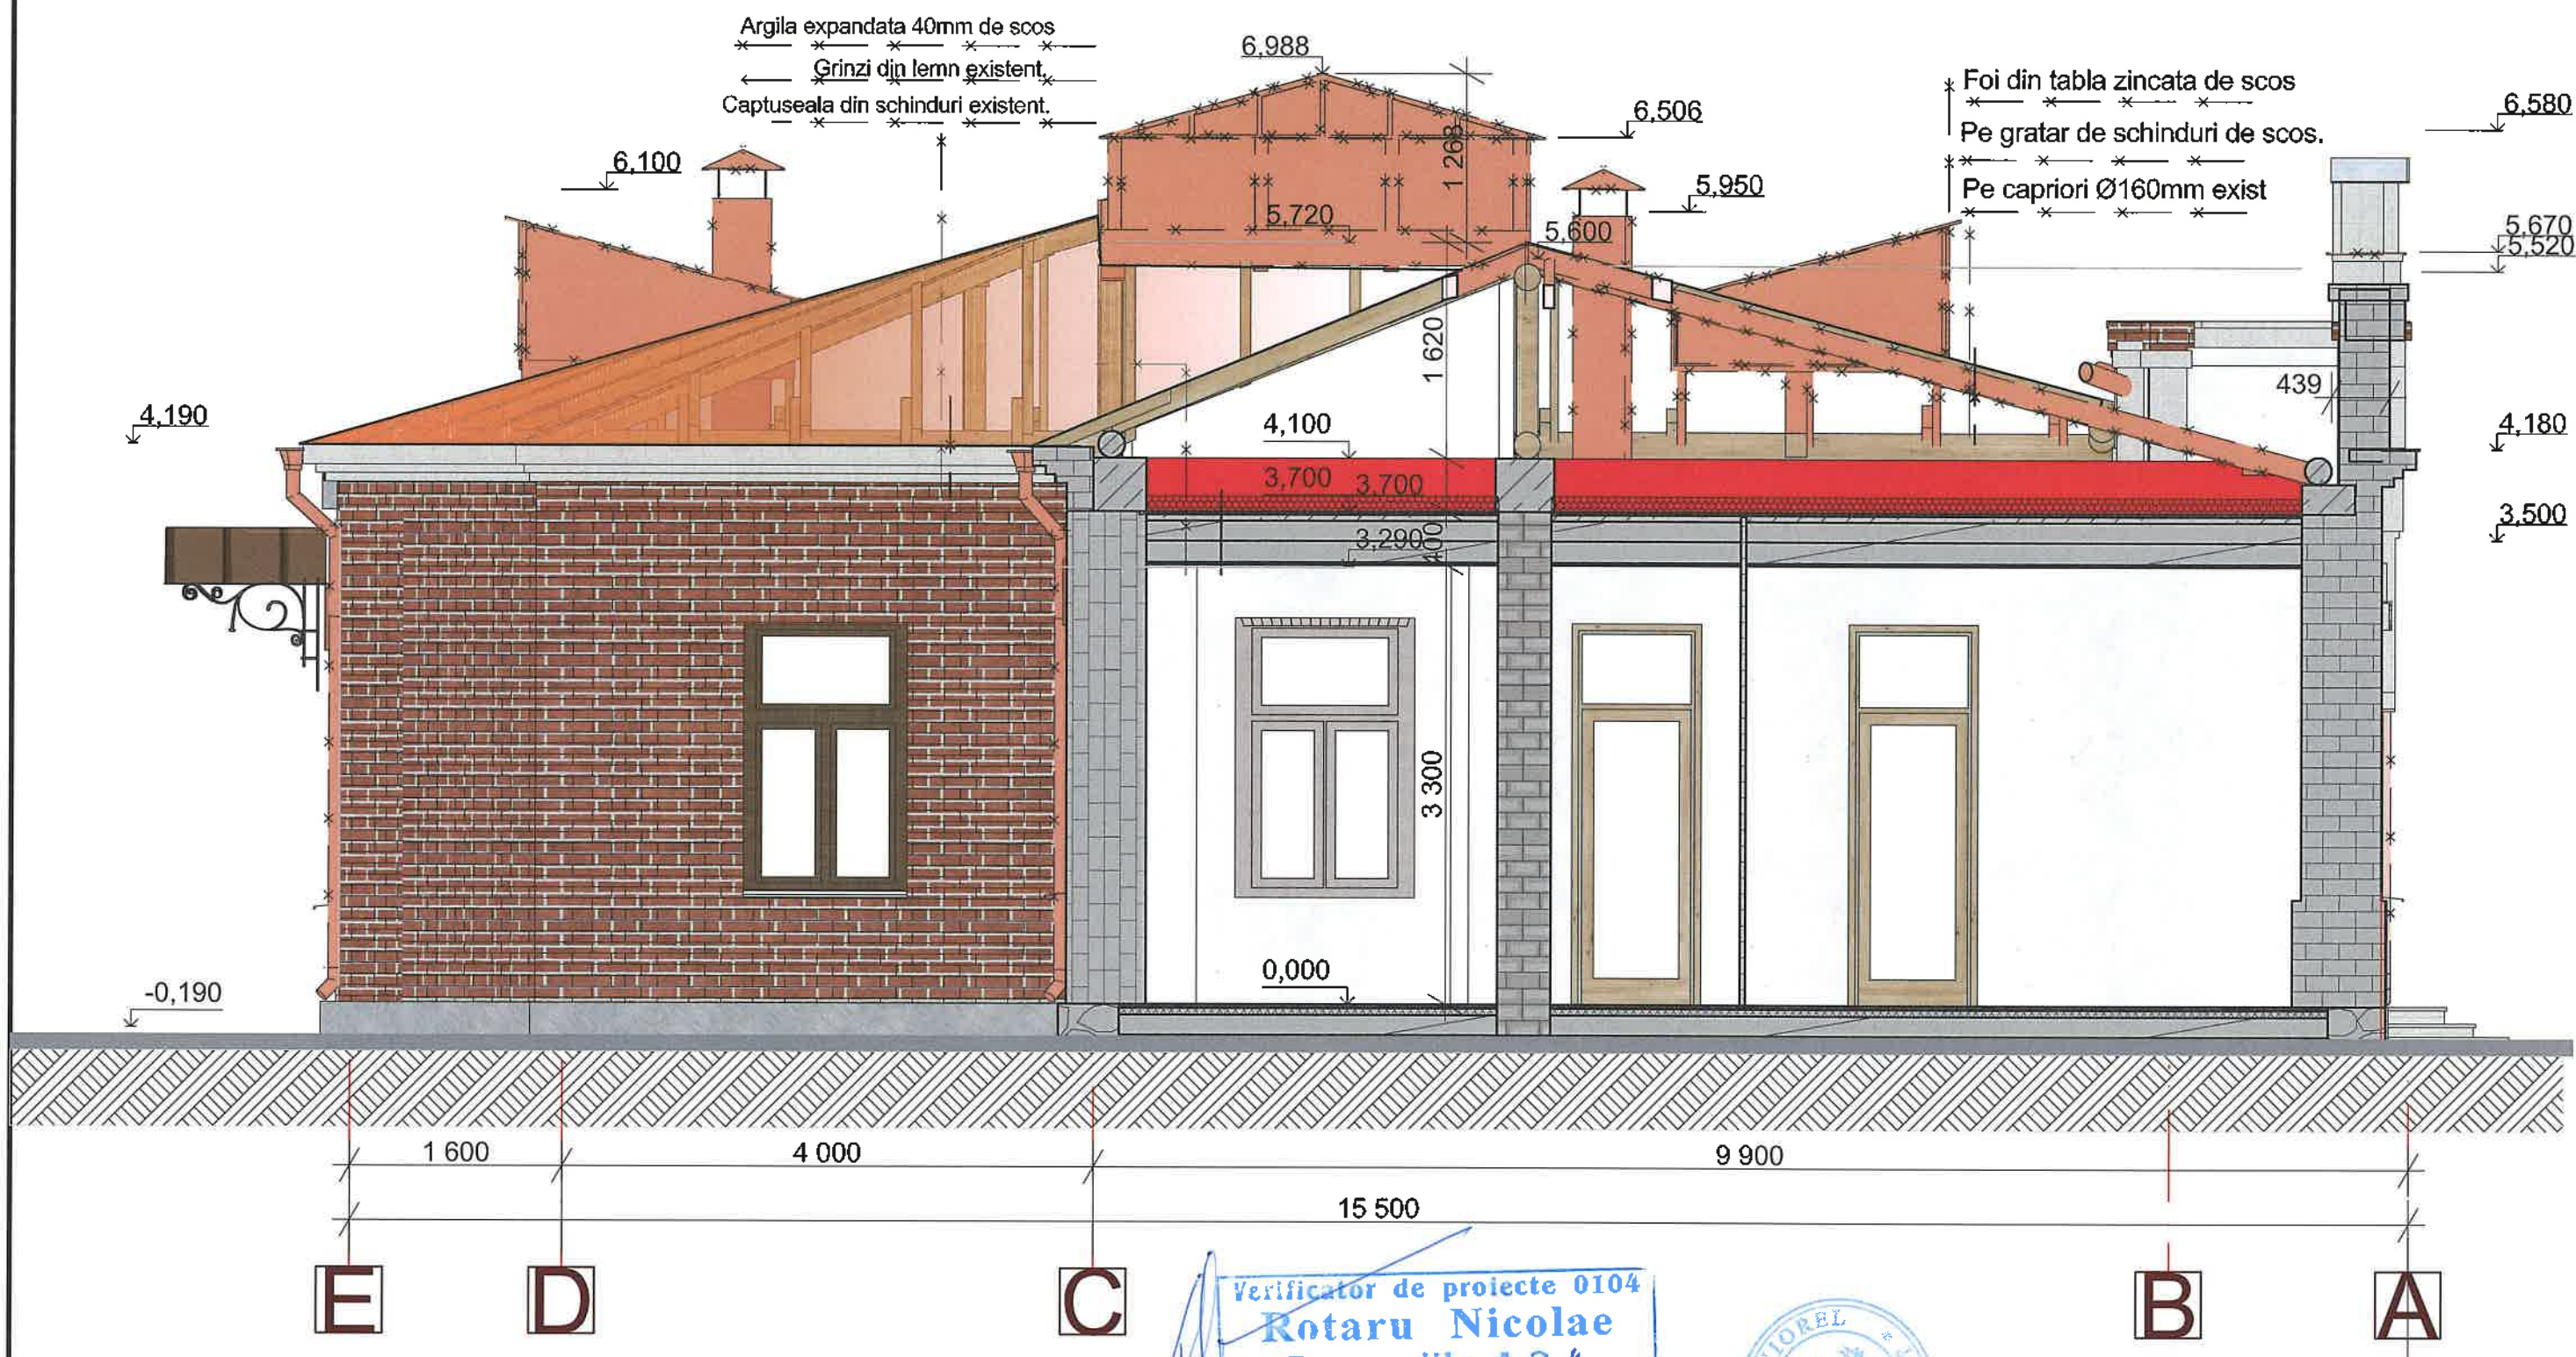
Secțiunea 4-4 existentă, demolare sc 1:50

1. Este necesară curățarea rosturilor din zidărie, precum și a zonelor cu zidărie deteriorată, utilizând spălare apă aer creată de un scrubber tip Karcher.
2. Rosturile curățate trebuie umplute sub presiune cu o soluție de plastic special selectată și apoi cituite.
3. Trebuie să refacă zidăria deteriorată a pereților prin analogie cu zidăria existentă.
4. De curățati suprafețele interioare ale pereților de mortar deteriorat, de uscat pereții. De tencuit sub presiune beton împușcat sau tip torcret amestec de ciment-nisip cu adaos aditivi de impermeabilizare.

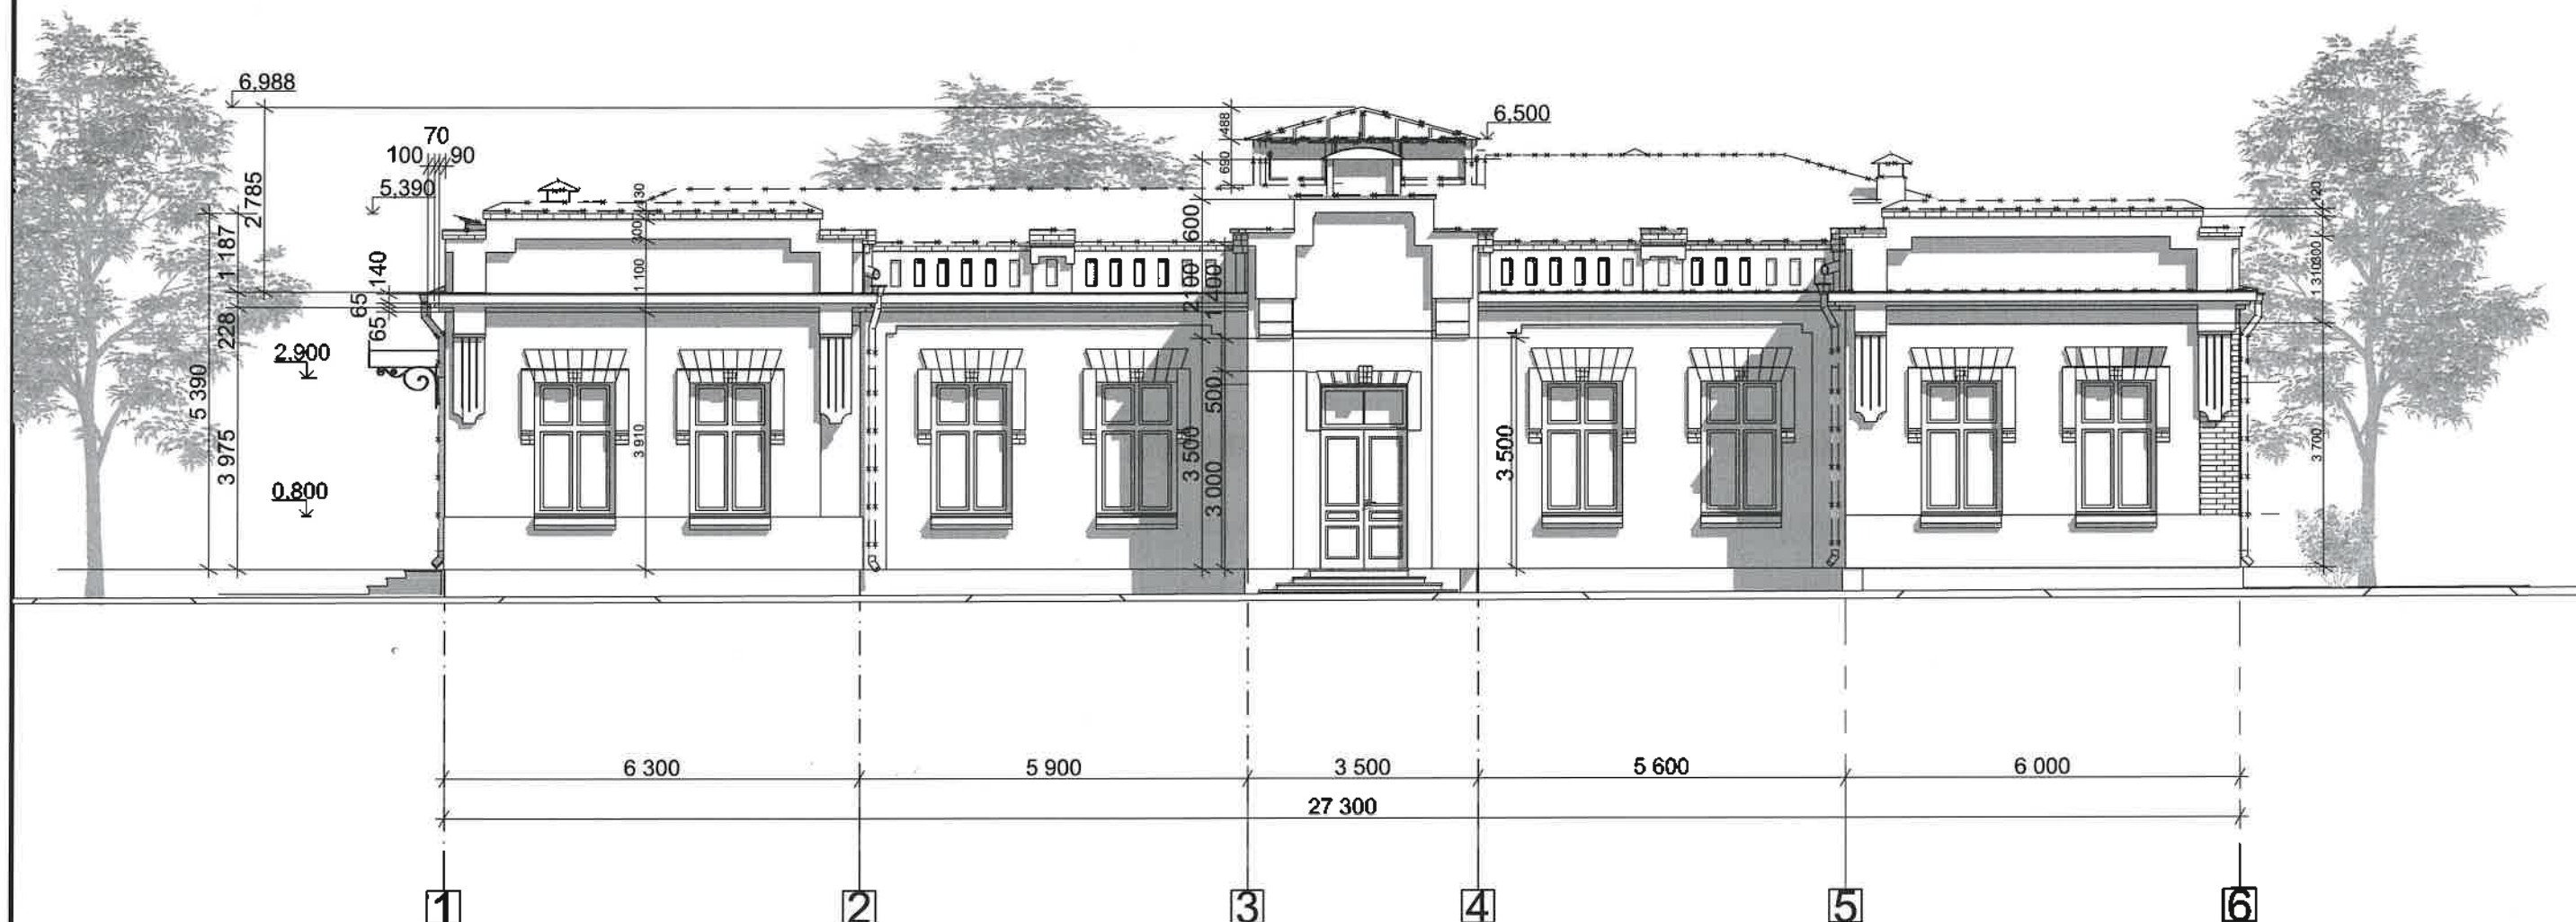
Fatada in axe 1-6 Sc 1:100 existenta, demolare

1. Borderou timplariei vezi pl.55-56;
  2. Borderou pardoselelor proiectate vezi pl.56-64.
  3. Detalii conductelor de ventilatie vezi pl.66, 67.
  4. Toate dimensiunile se vor verifica la fata locului;
  5. Toate modificarile si abaterile de la proiect se vor coordona cu autorul proiectului.
- Cusăturile din zidărie sunt deschise peste tot (vezi Expertiza Tehnica). Lipsa aderenței între pietre, formarea de goluri în cusături în combinație cu efectele seismice a cauzat căderea pietrelor și formarea de fisuri.

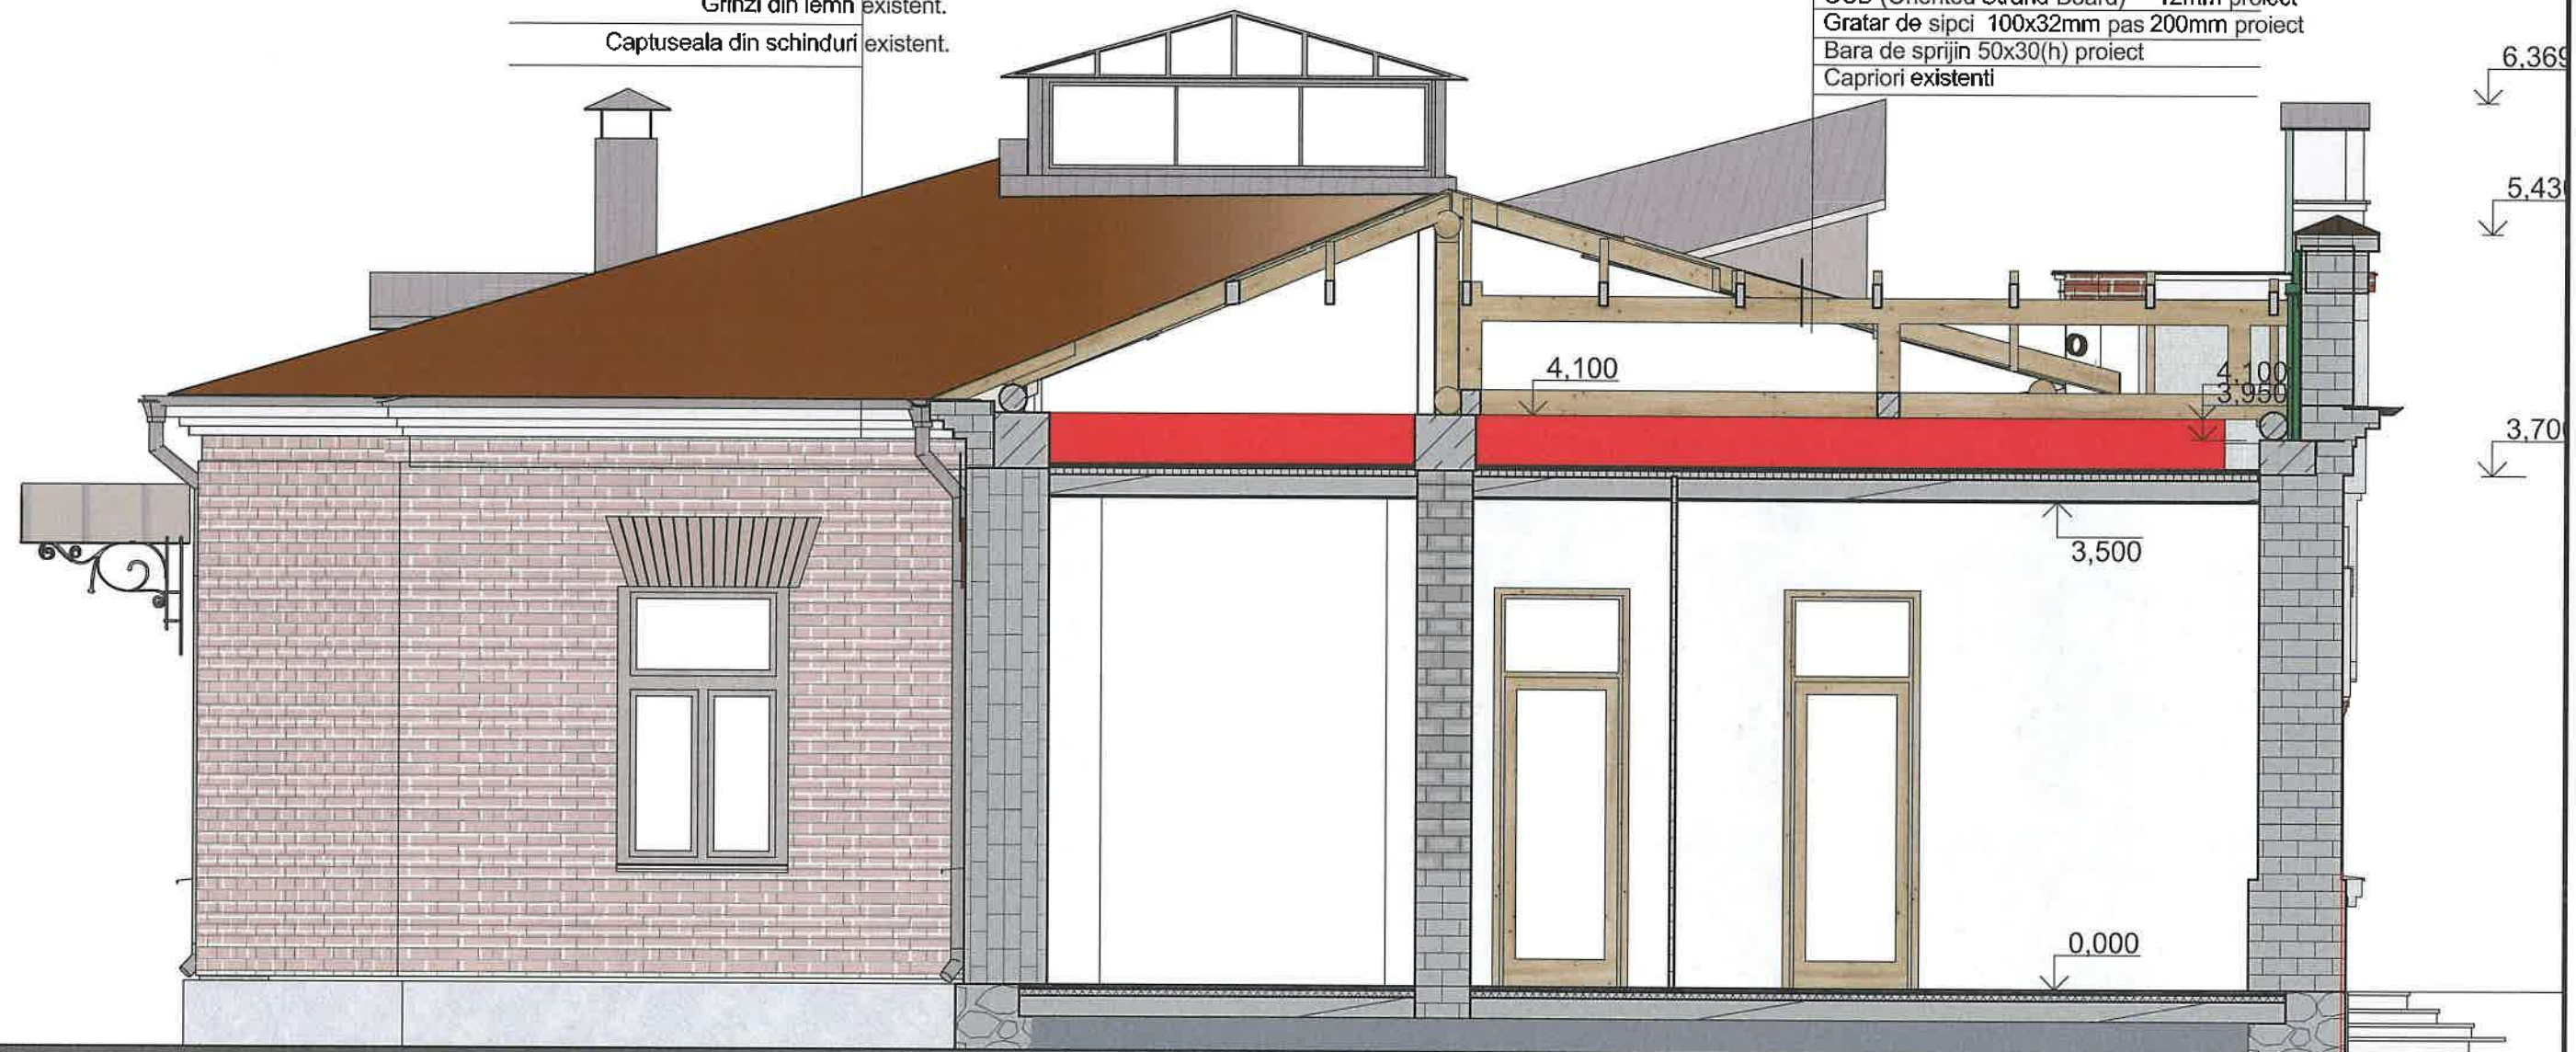
Bara de sprijin 50x30(h) proiect

Capriori existenti

1. Borderou timplariei vezi pl.55-56;
  2. Nodurile proiectate vezi pl. 57-62.
  3. Detalii conductelor de ventilatie vezi pl.66, 67.
  4. Toate dimensiunile se vor verifica la fata locului;
  5. Toate modificarile si abaterile de la proiect se vor coordona cu autorul proiectului.
- Cusăturile din zidărie sunt deschise peste tot (vezi Expertiza Tehnica). Lipsa aderenței între pietre, formarea de goluri în cusături în combinație cu efectele seismice a cauzat căderea pietrelor și formarea de fisuri.
