| Borderoul desenelor tehnice | | |

| | | | | | | Reabilitarea fatadelor principale si laterale a<br>IPLT „Alexandr Puskin" | | | |

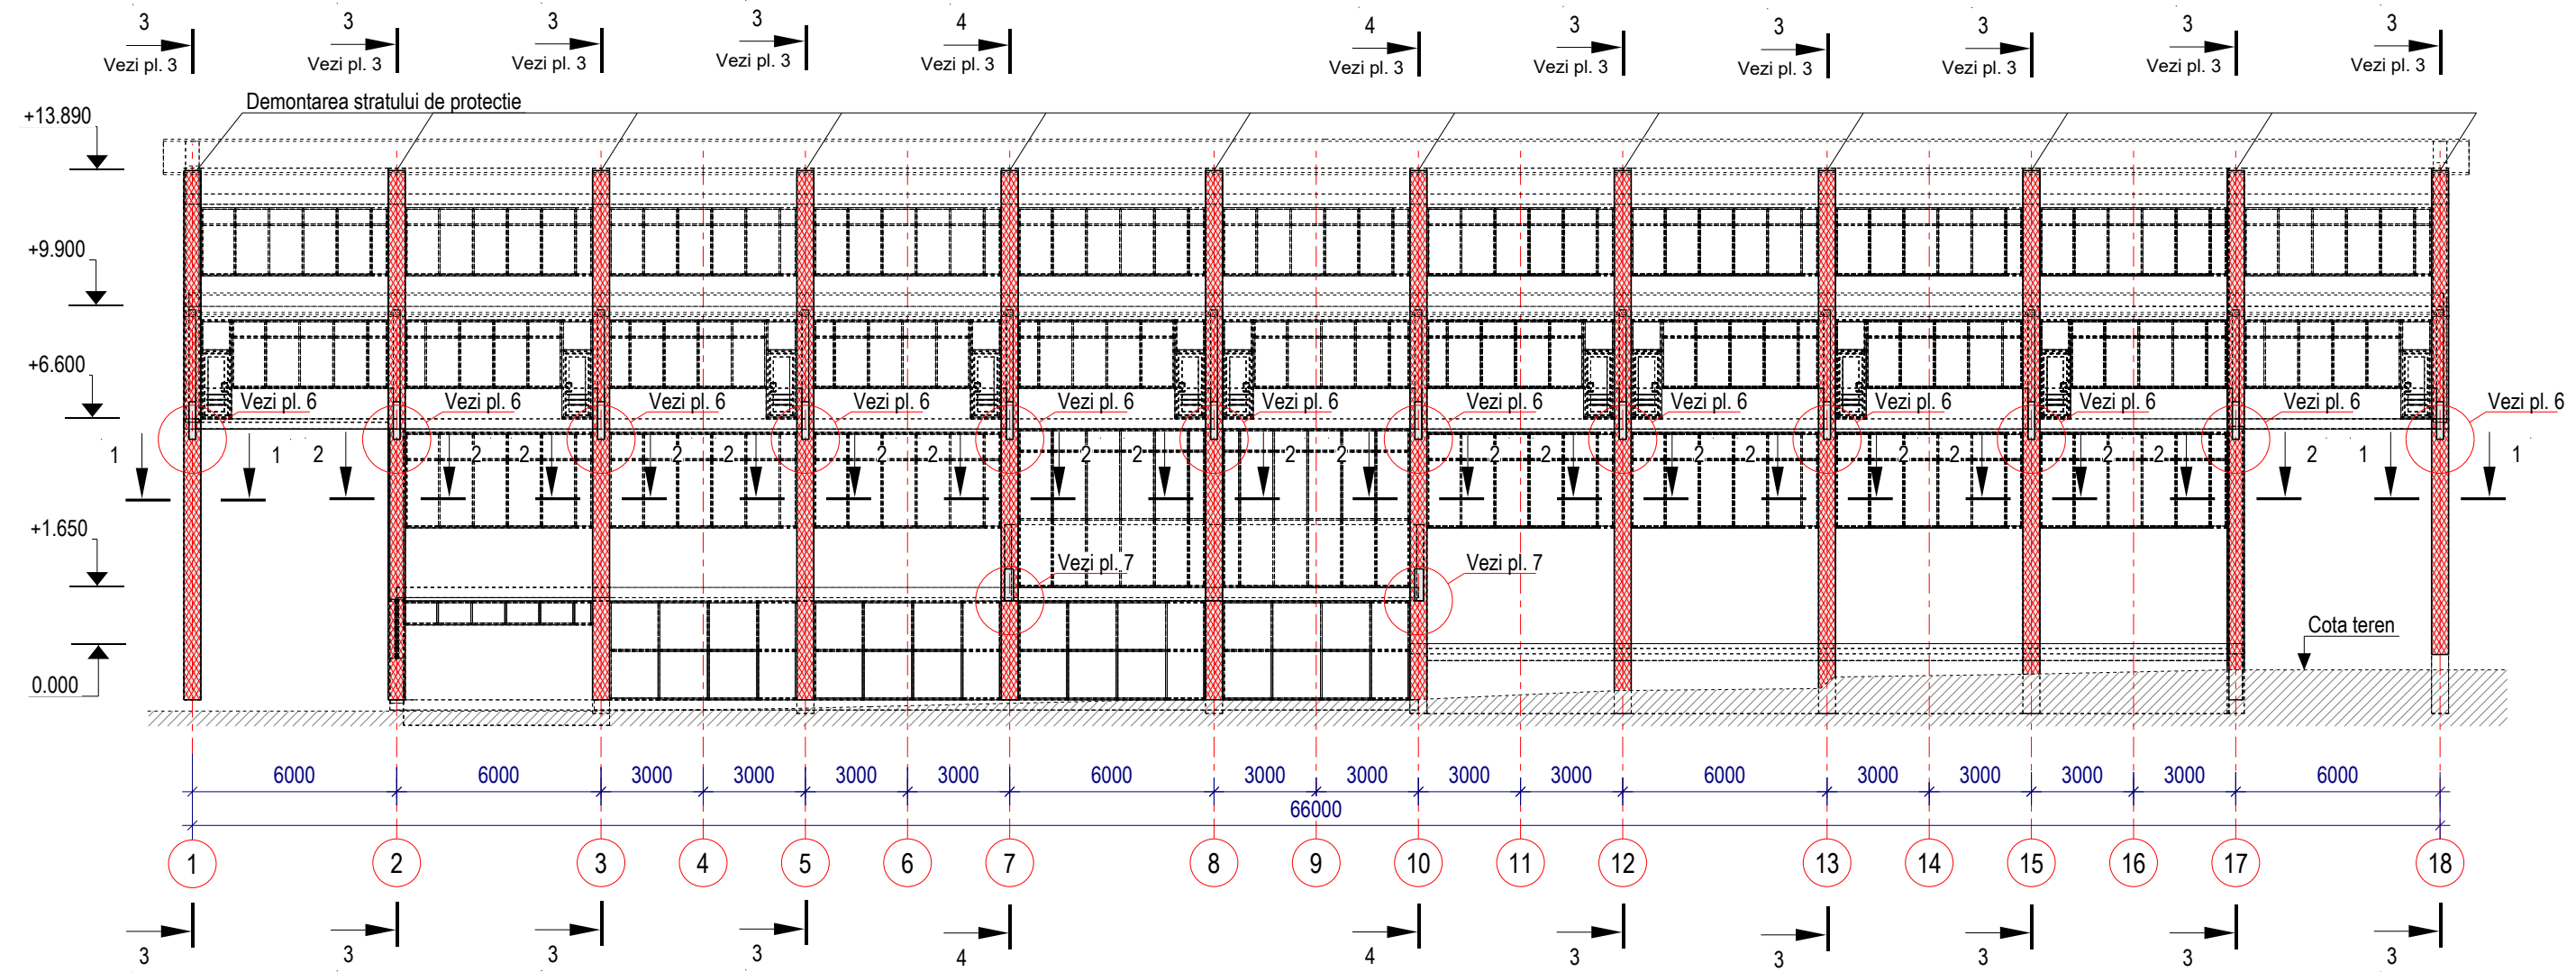
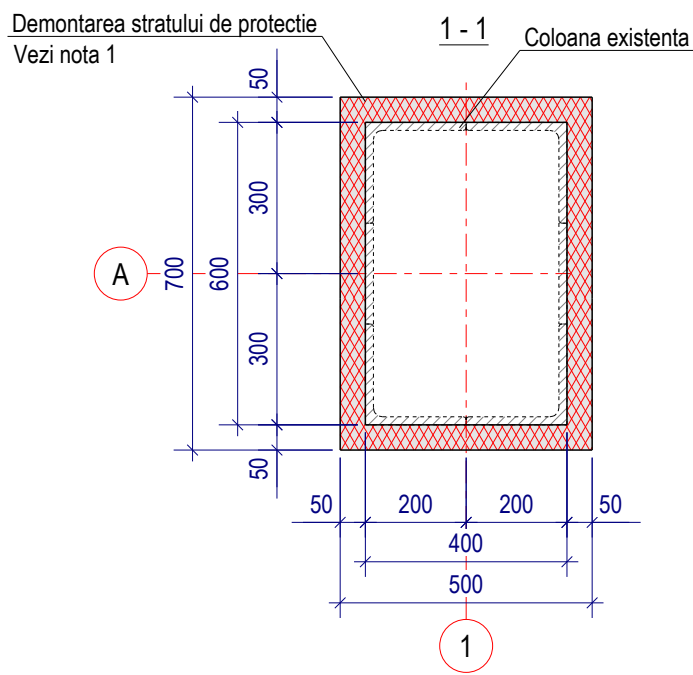
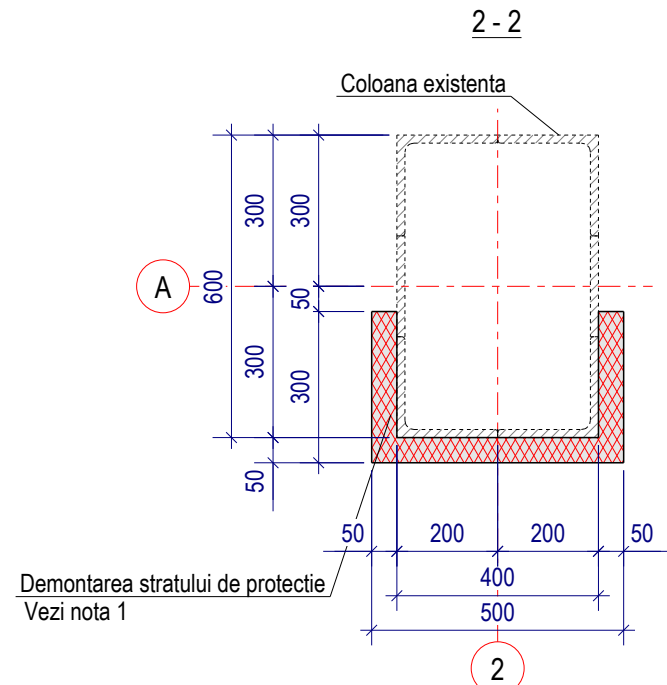
DESFASURATA PE AXA A  
PLAN DEMONTARE

1. Demontarea stratului de protectie presupune demontarea mortarului de ciment aplicat pe plasa impletita, sudata local de coloanele din metal. Plasa impletita va fi si ea indepartata complet de pe suprafata coloanei.

2. Demontarea de efectuat pe partile exterioare ale constructiilor, si local in zonele afectate mai grav de coroziune a elementelor din metal.

3. De atras atentie deosebita in zonele invecinate cu geamurile termopane existente, ele vor fi pastrate, respectiv de asigurat acoperirea lor pe perioada demontarilor.

| Borderoul desenelor tehnice | | |
|---|---|---|
| 2 | Lucrari de demontare, axa A | |

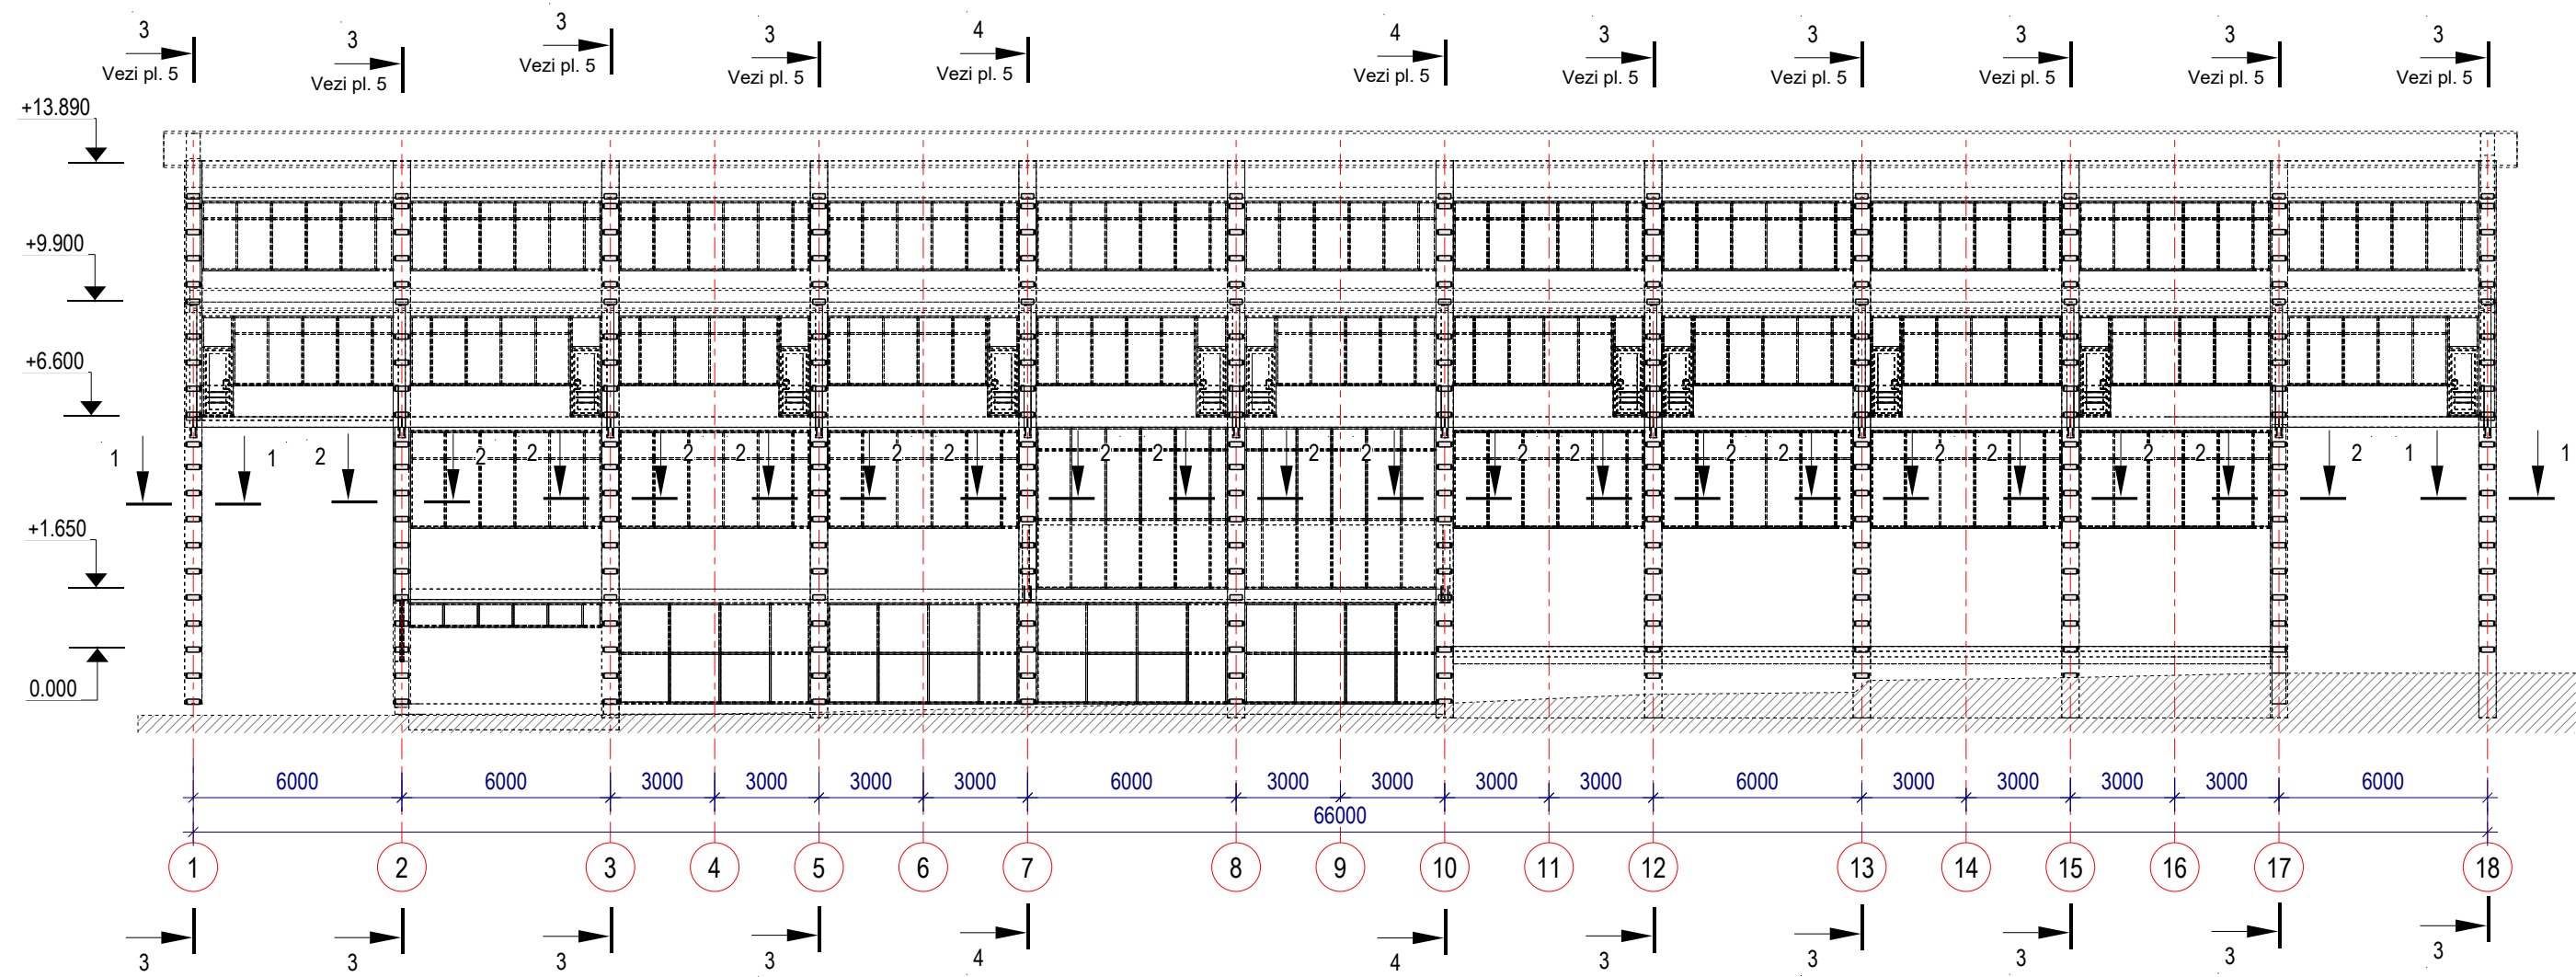
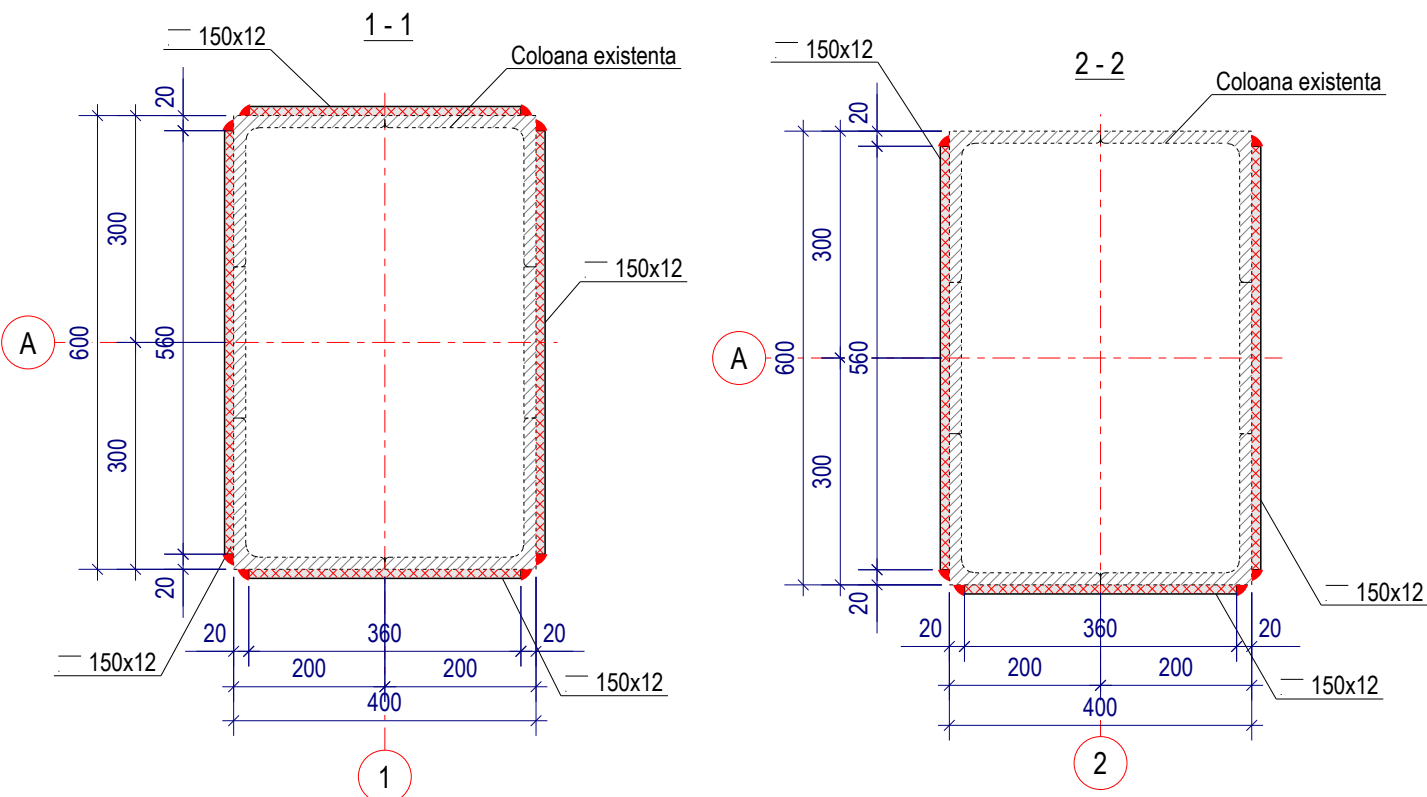
DESFASURATA PE AXA A  
PLAN CONSOLIDARE

Specificatie elemente din metal

| Borderoul desenelor tehnice | | |
|---|---|---|
| 4 | Lucrari de consolidare, axa A | |

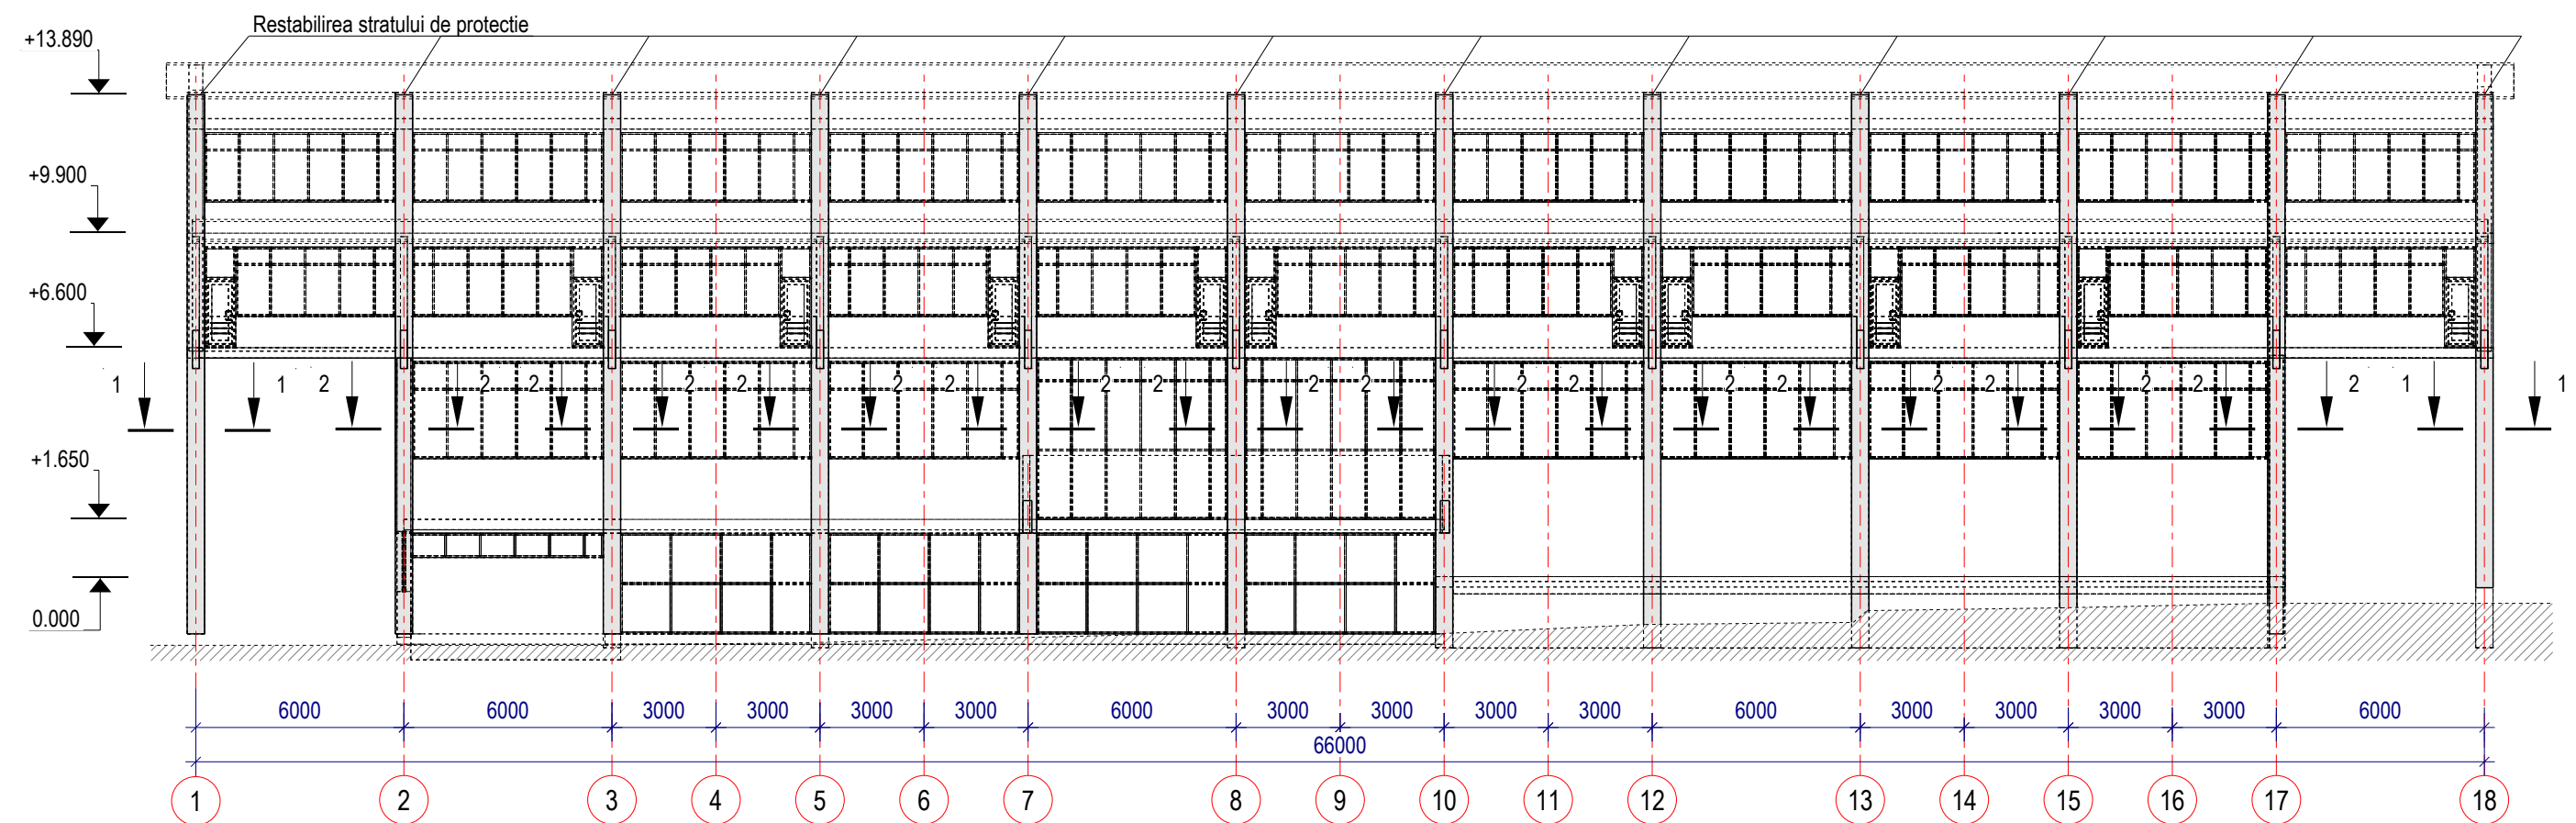
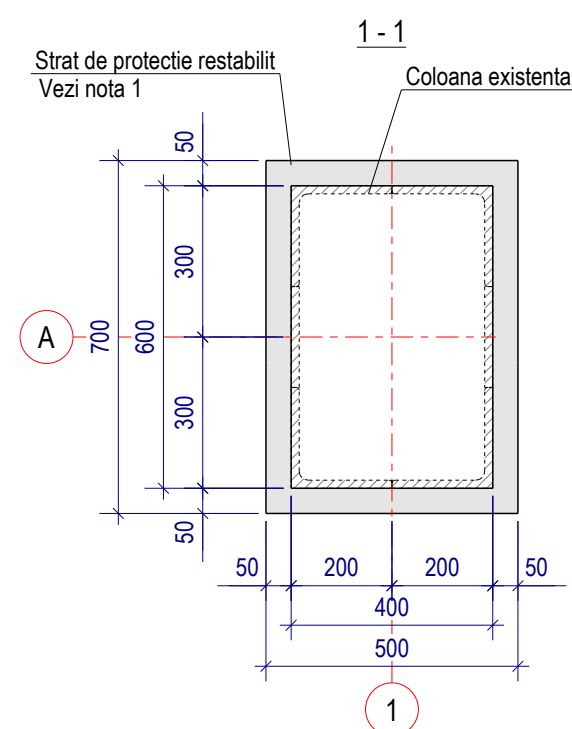
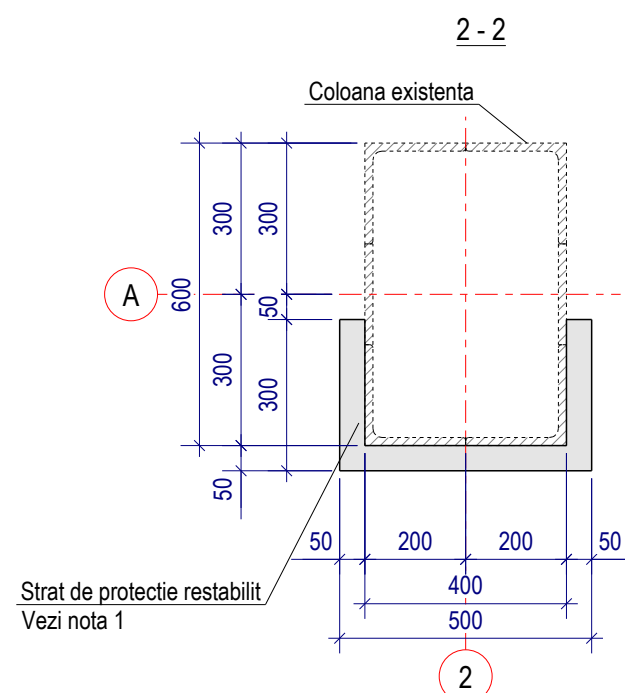
DESFASURATA PE AXA A  
PLAN DEMONTARE

- Continutul stratului:
- Mortar marca M100, grosimea 25 - 30 mm
  - Plasa "Rabita"
  - Bara de armatura D6 mm A-I amplasata in interiorul plasei si fixat de constructie prin sudura locala
  - Izolatie anticoroziva din suspensie din ciment ("lapte din ciment")
  - Izolatie anticoroziva din emailuri XB - 785 sau XC - 759
  - Acoperirea cu grund XC - 010, XC - 0.68

| Borderoul desenelor tehnice | | |
|---|---|---|
| 8 | Lucrari de restabilire a protectiei metalului | |
