**Proiect:** Servicii de proiectare privind reparația acoperișului Laboratorului Bacteriologic și a Blocului Administrativ din cadrul IMSP Institutul de Medicină Urgentă.

**Proiect de execuție Nr. 14/25-1**

Proiectul de execuție Nr. 14/25-1 prezintă soluții de reparație a acoperișului blocului administrativ cu nr. cad. 0100520.225.08 și anume înlocuirea sistemului de evacuare a apelor pluviale al acoperișului deteșorat, restabilirea și schimbarea elementelor acoperișului existent, renovarea elementelor deteșorate a fațadei imobilului.

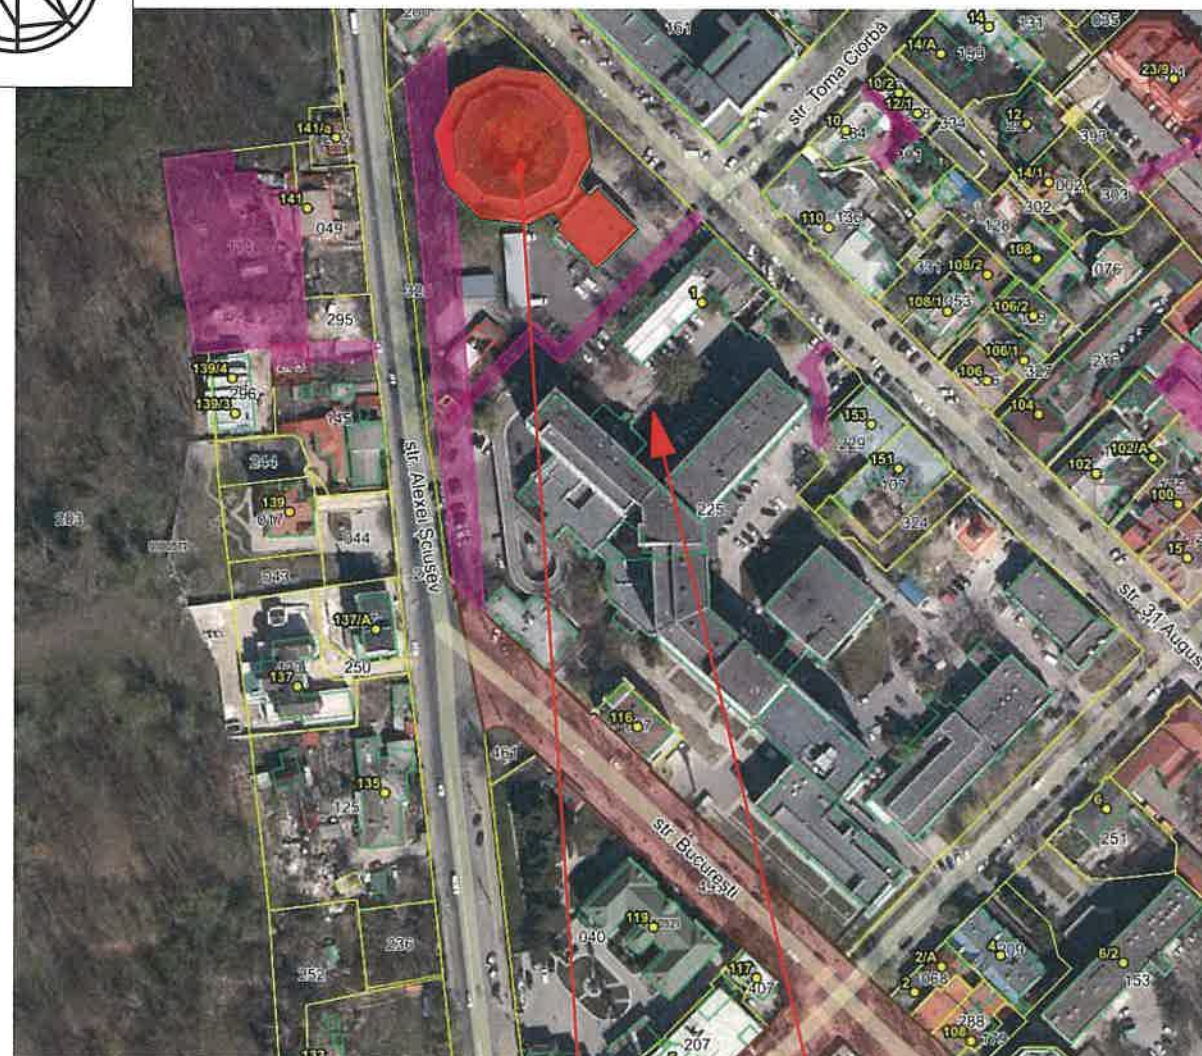
PLAN DE SITUATIE SC. 1:2000

Cladirea obiectivului  
cu nr. cadastral 0100520.225.08

Terenul cu nr. cad.0100520.225

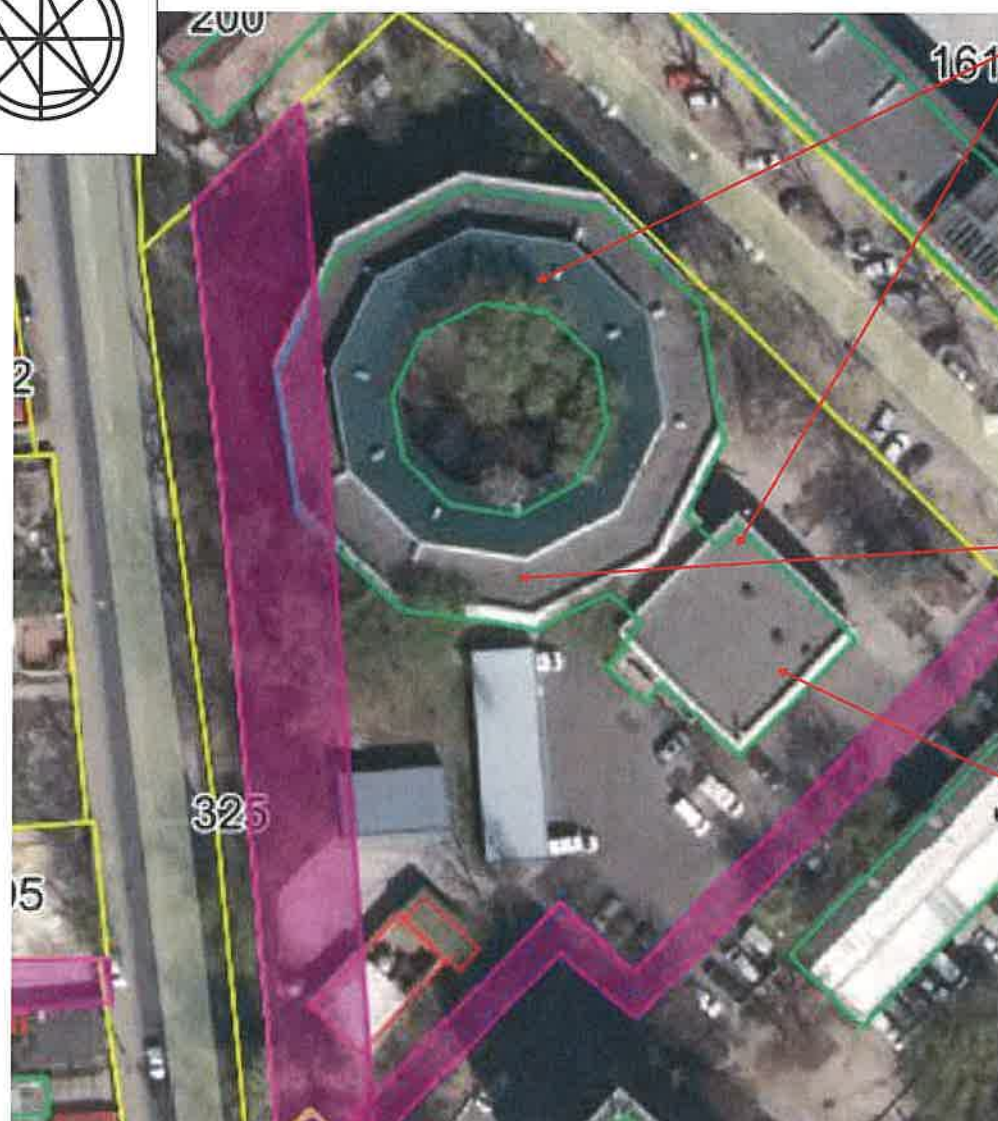
# PLAN GENERAL SC. 1:1000

Cladirea obiectivului (bloc A, bloc A1)  
cu nr. cadastral 0100520.225.08

bloc A  
Cladirea blocului administrativ  
supusa reparatiei

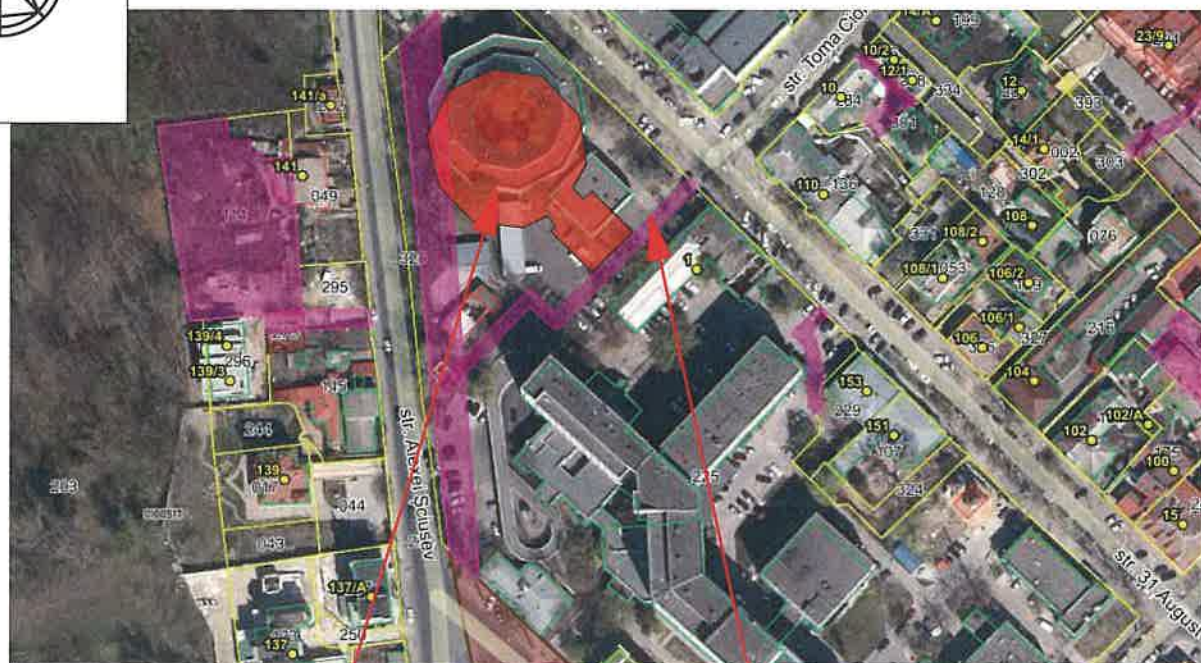
# PLAN DE SITUATIE SC. 1:2000

Cladirea obiectivului  
cu nr. cadastral 0100520.225.08

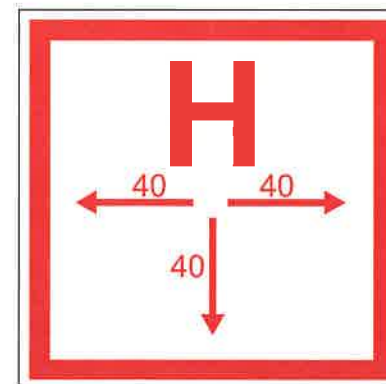
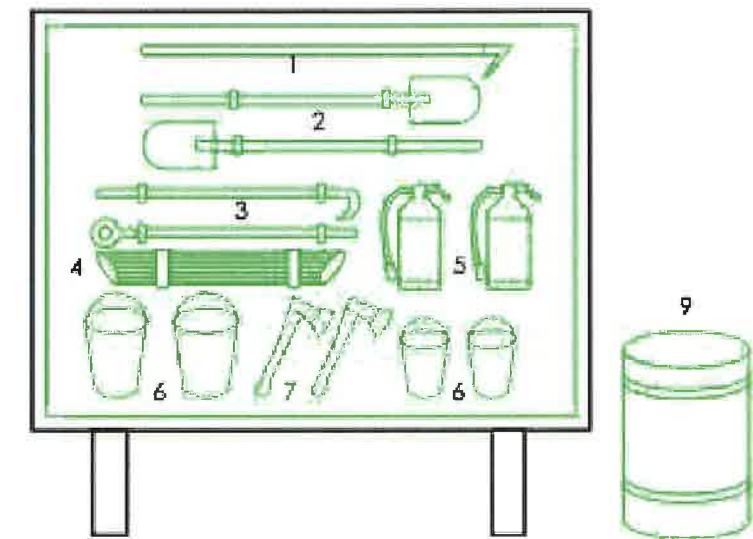
## SCHEMA HIDRANTULUI ANTIINCENDIU

1. Indicatorul hidrantului antiincendiu (IHA) se executa din foaie de metal de grosimea 1,5 mm;
2. Suprafata foilor se vopseste cu nitroemal de 3 ori;
3. Inscriptia se aplica pe suprafata vopsita a foilor cu in culoare de 3 ori. Literele conform GOST 10807-78. Inscriptia numarului hidrantului se aplica in culoare oranj ori roz-intunecate cu email fluorescent AC-564 (TU6-10-722-74);
4. Indicatorul se instaleaza pe ingradirea temporara a santierului ori pe stlp de inaltimea 2 ... 2,5 m;

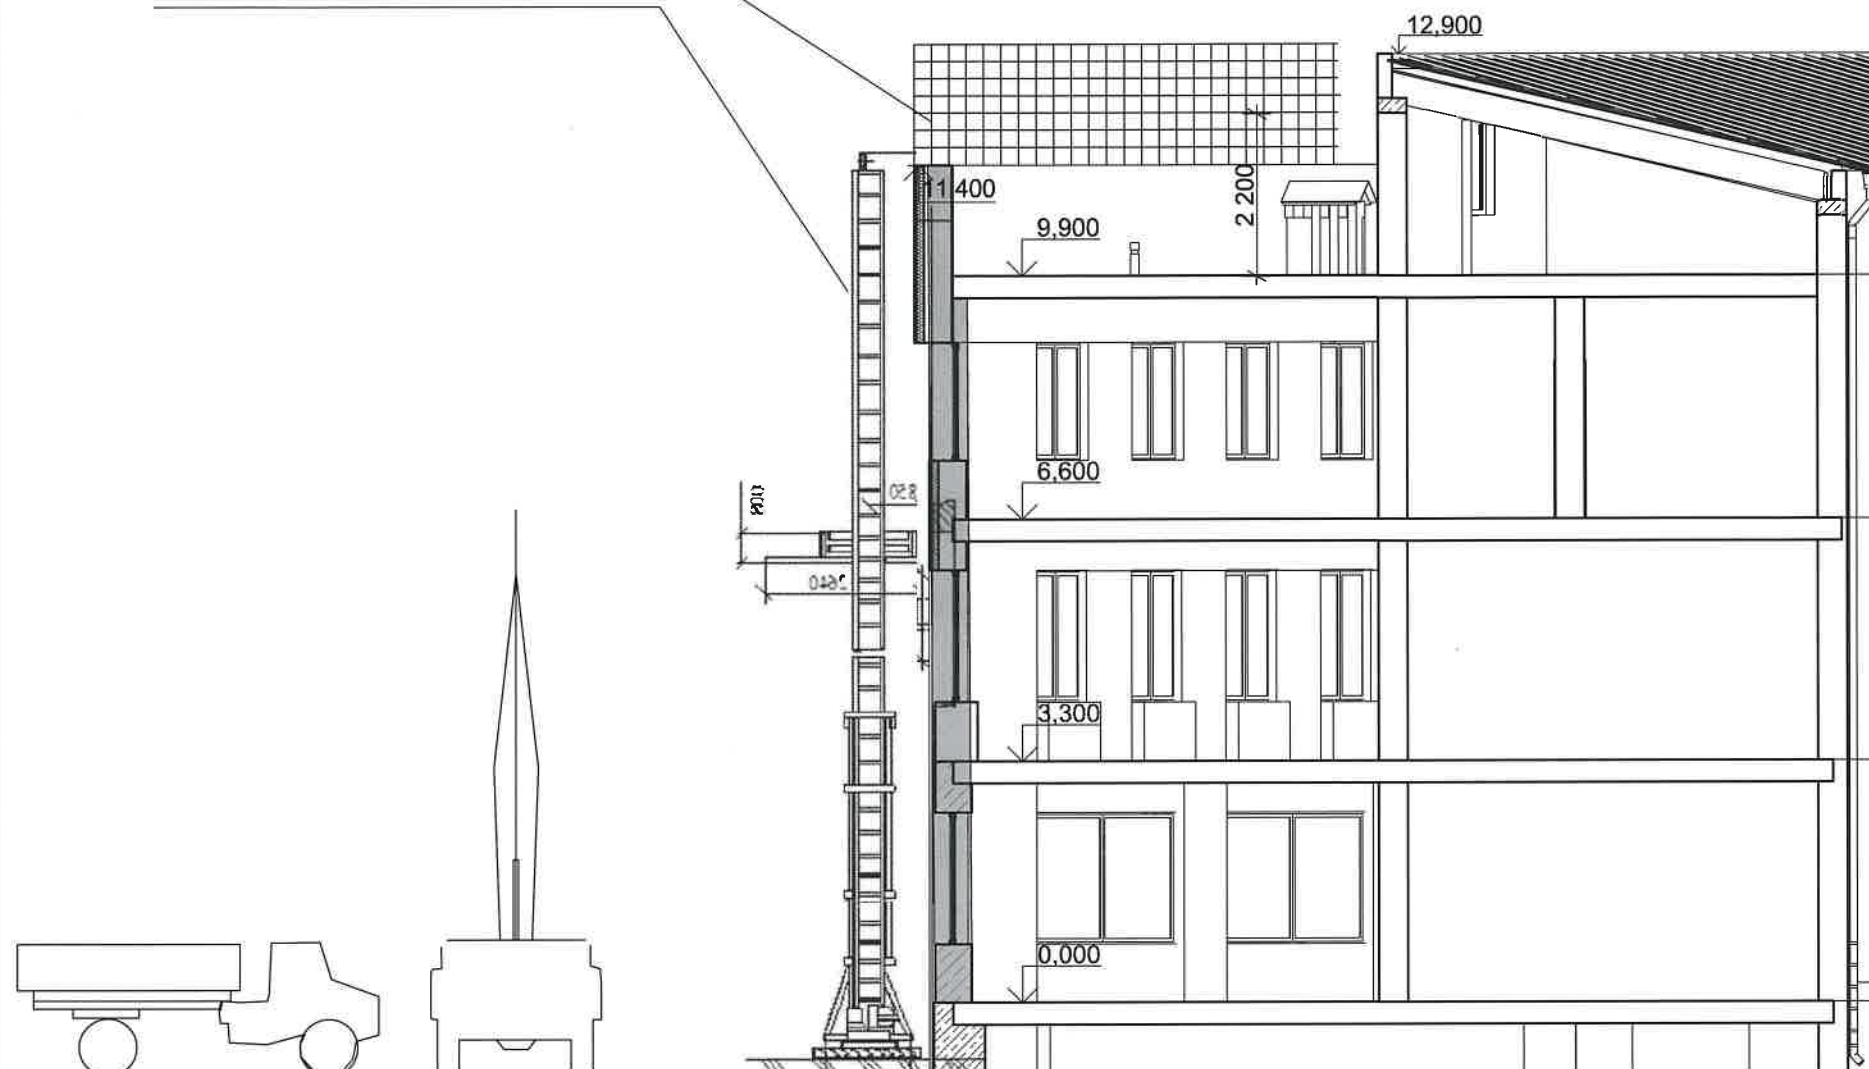
# SECTIUNEA 1-1 Sc1:100

Aparat pentru ridicarea sarcinilor

| Capacitate de încărcare, kg | 500 |

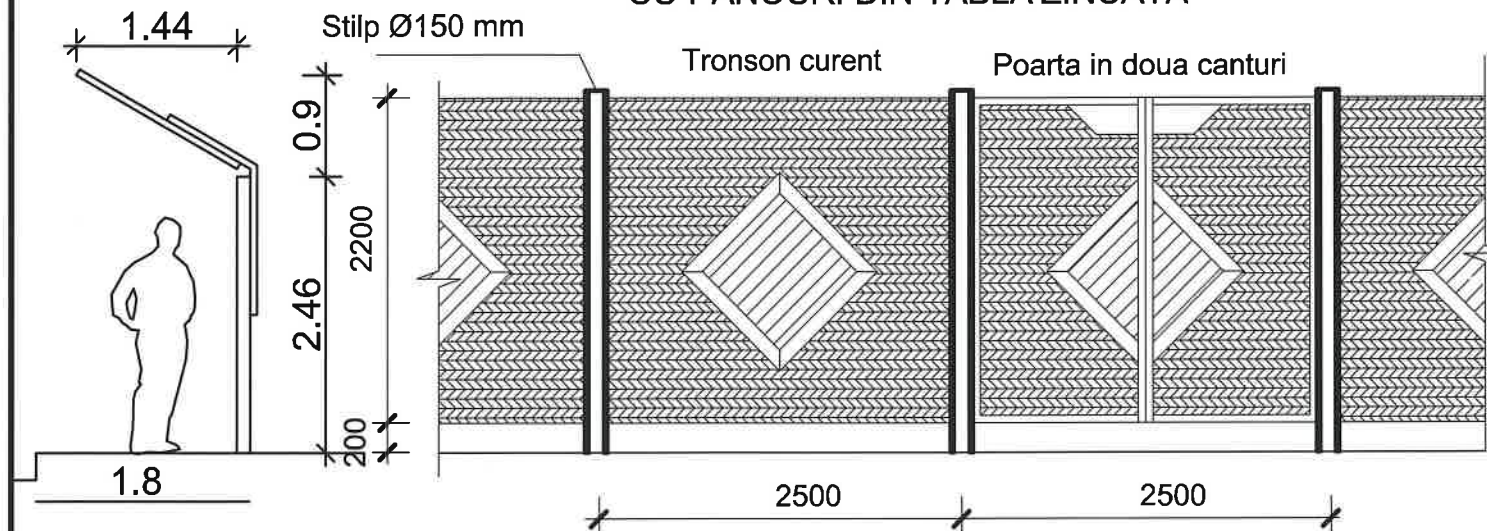
## SCHEMA ÎNGRĂDIRII TEMPORARE A TERENULUI DE CONSTRUCȚIE CU PANOURI DIN TABLA ZINCATA

1. Terenul de construcție se va îngrădi cu un gard provizoriu care după finalizarea lucrărilor de construcție trebuie de demontat.
2. La intrarea pe teritoriul șantierului va fi montat un panou antiincendiar înzestrat cu cel puțin: două stingătoare, o cangă, două căldări, un hîrleț, un tîrnăcop, o rangă, o ladă cu cel puțin 0.20 m.c. de nisip.
3. Înainte de începutul lucrărilor de construcție se vor îndeplini următoarele:
  - îngrădire terenului de construcție cu gard provizoriu;
  - racordarea la rețeaua electrică conform proiectului de electricitate a șantierului;
  - racordarea provizorie la rețeaua de alimentare cu apă și canalizare.

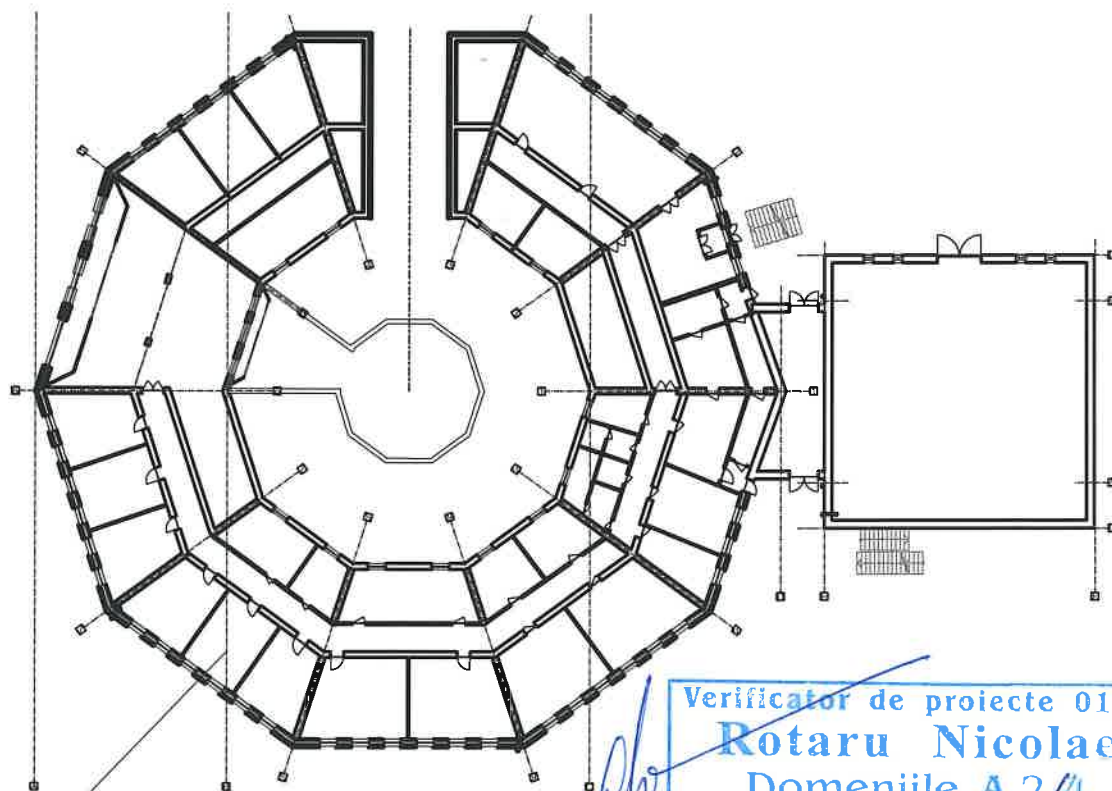
Schema cladiri sc. 1:500

bloc A  
Cladirea blocului admini-  
strativ supusa reparatiei

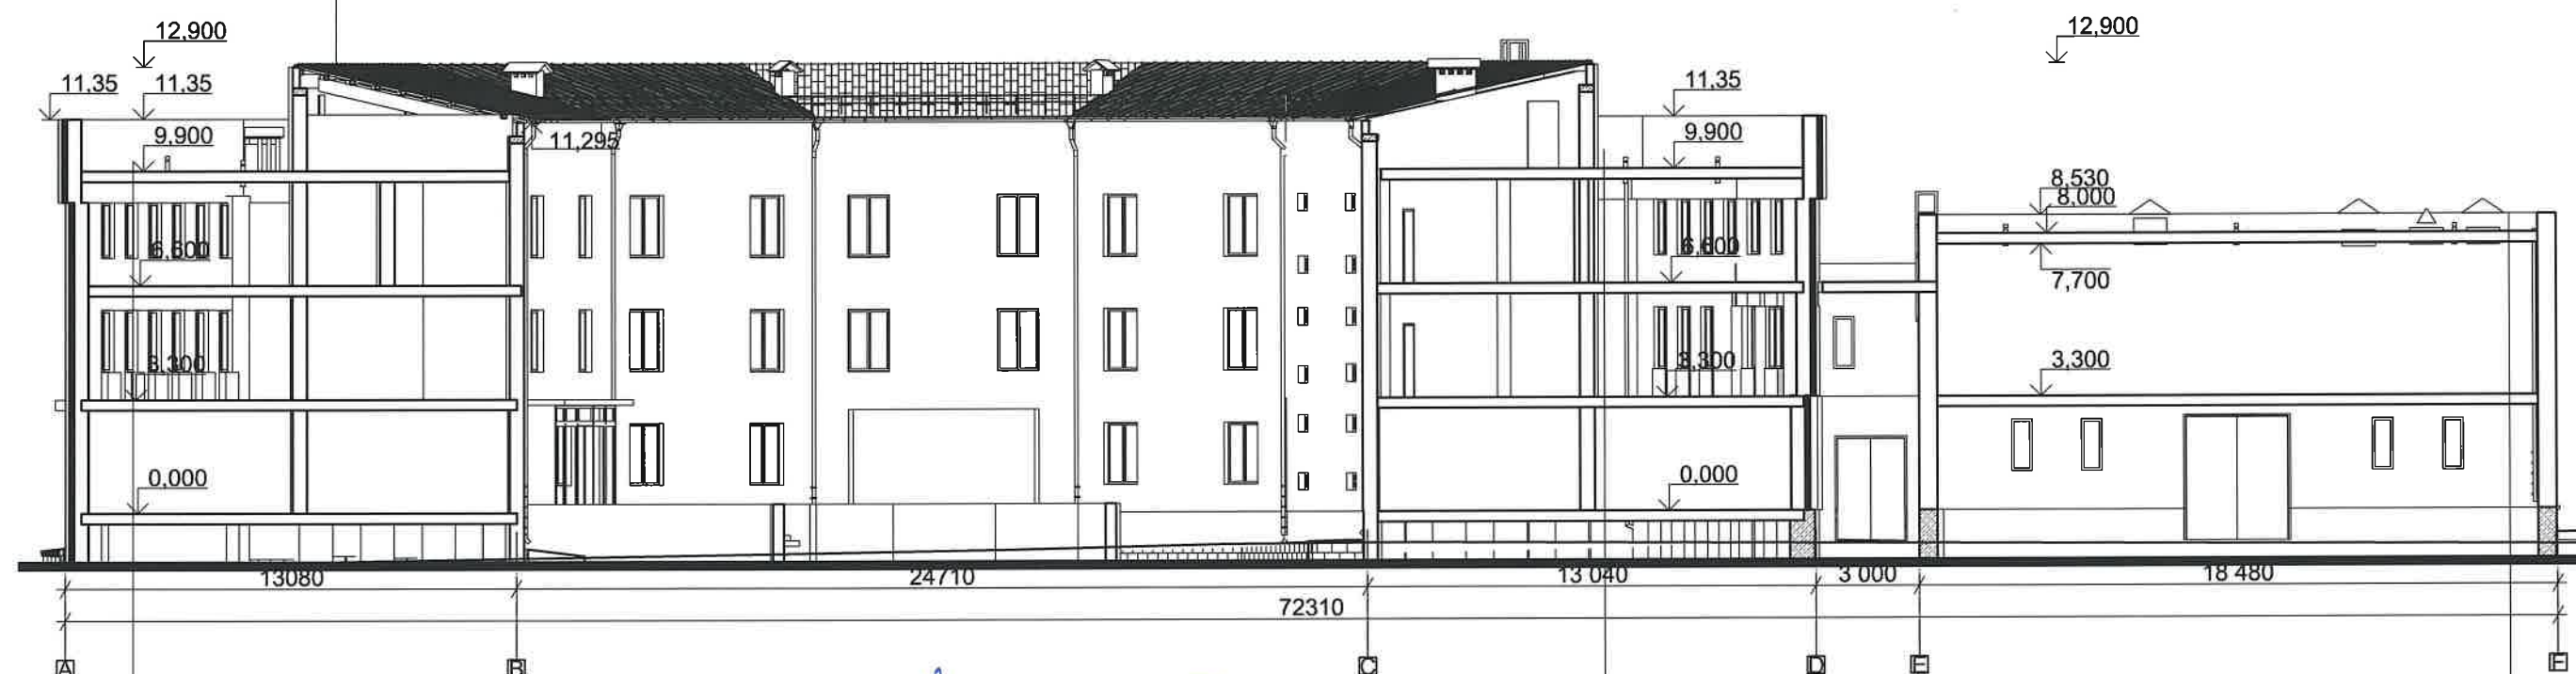
# Sectiune 1-1 Sc 1:125

Tabla cutata profilata cu grosimea 0,6mm-de schimbat 56,0m2  
Grinzi din lemn 60x150 mm pas 1200mm existente  
Grinzi din beton 400x400mm existente

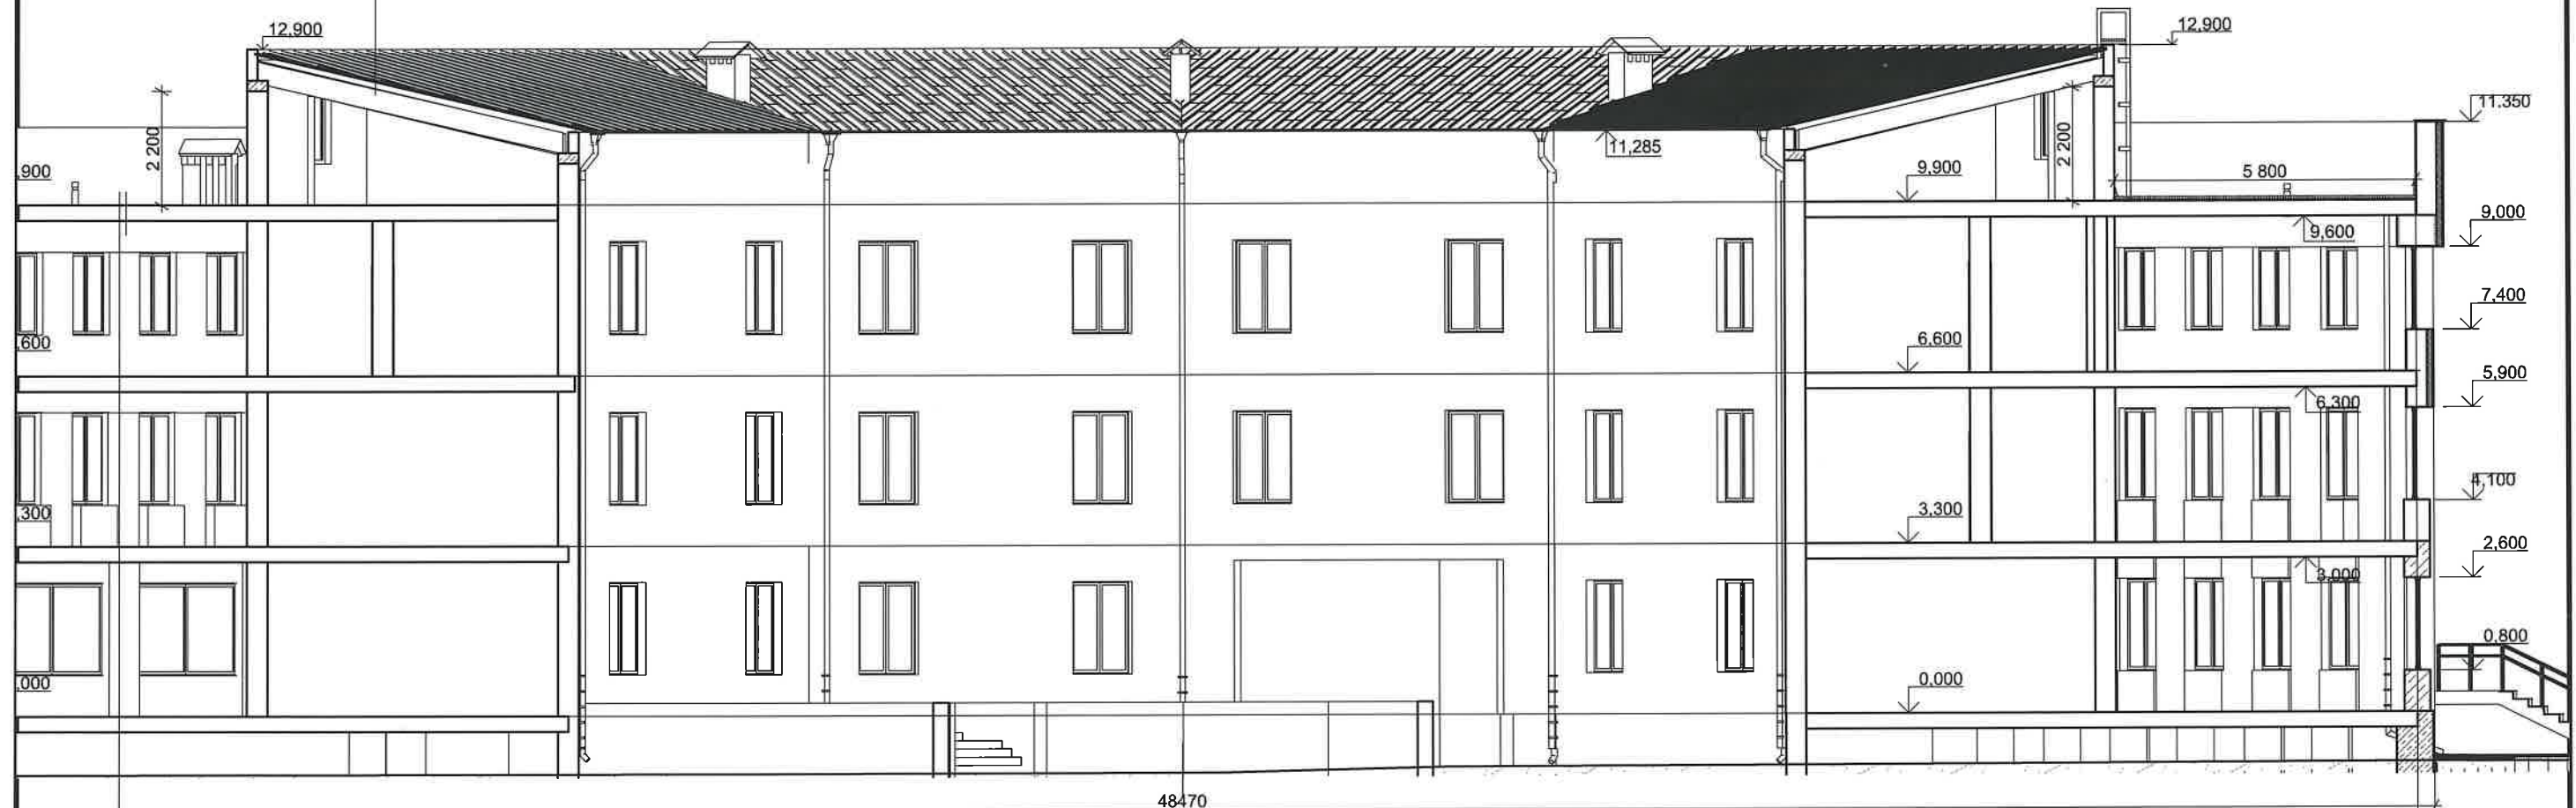
# Secțiune 2-2 Sc 1:125

Tabla cutată profilată cu grosimea 0,6mm-de schimbat 56,0m<sup>2</sup>  
 Grinzi din lemn 60x150 mm pas 1200mm existente  
 Grinzi din beton 400x400mm existente

Curățirea de gunoier strat de covor hidroizolant existent pe mastică bituminoasă existentă  
 Strat de egalizare din mortar de ciment și nisip 35mm existent  
 Termoizolația pietris din cheramzit - 100...300 mm existent  
 Bariera contra vapor existent  
 Placa de planșeu cu goluri existent

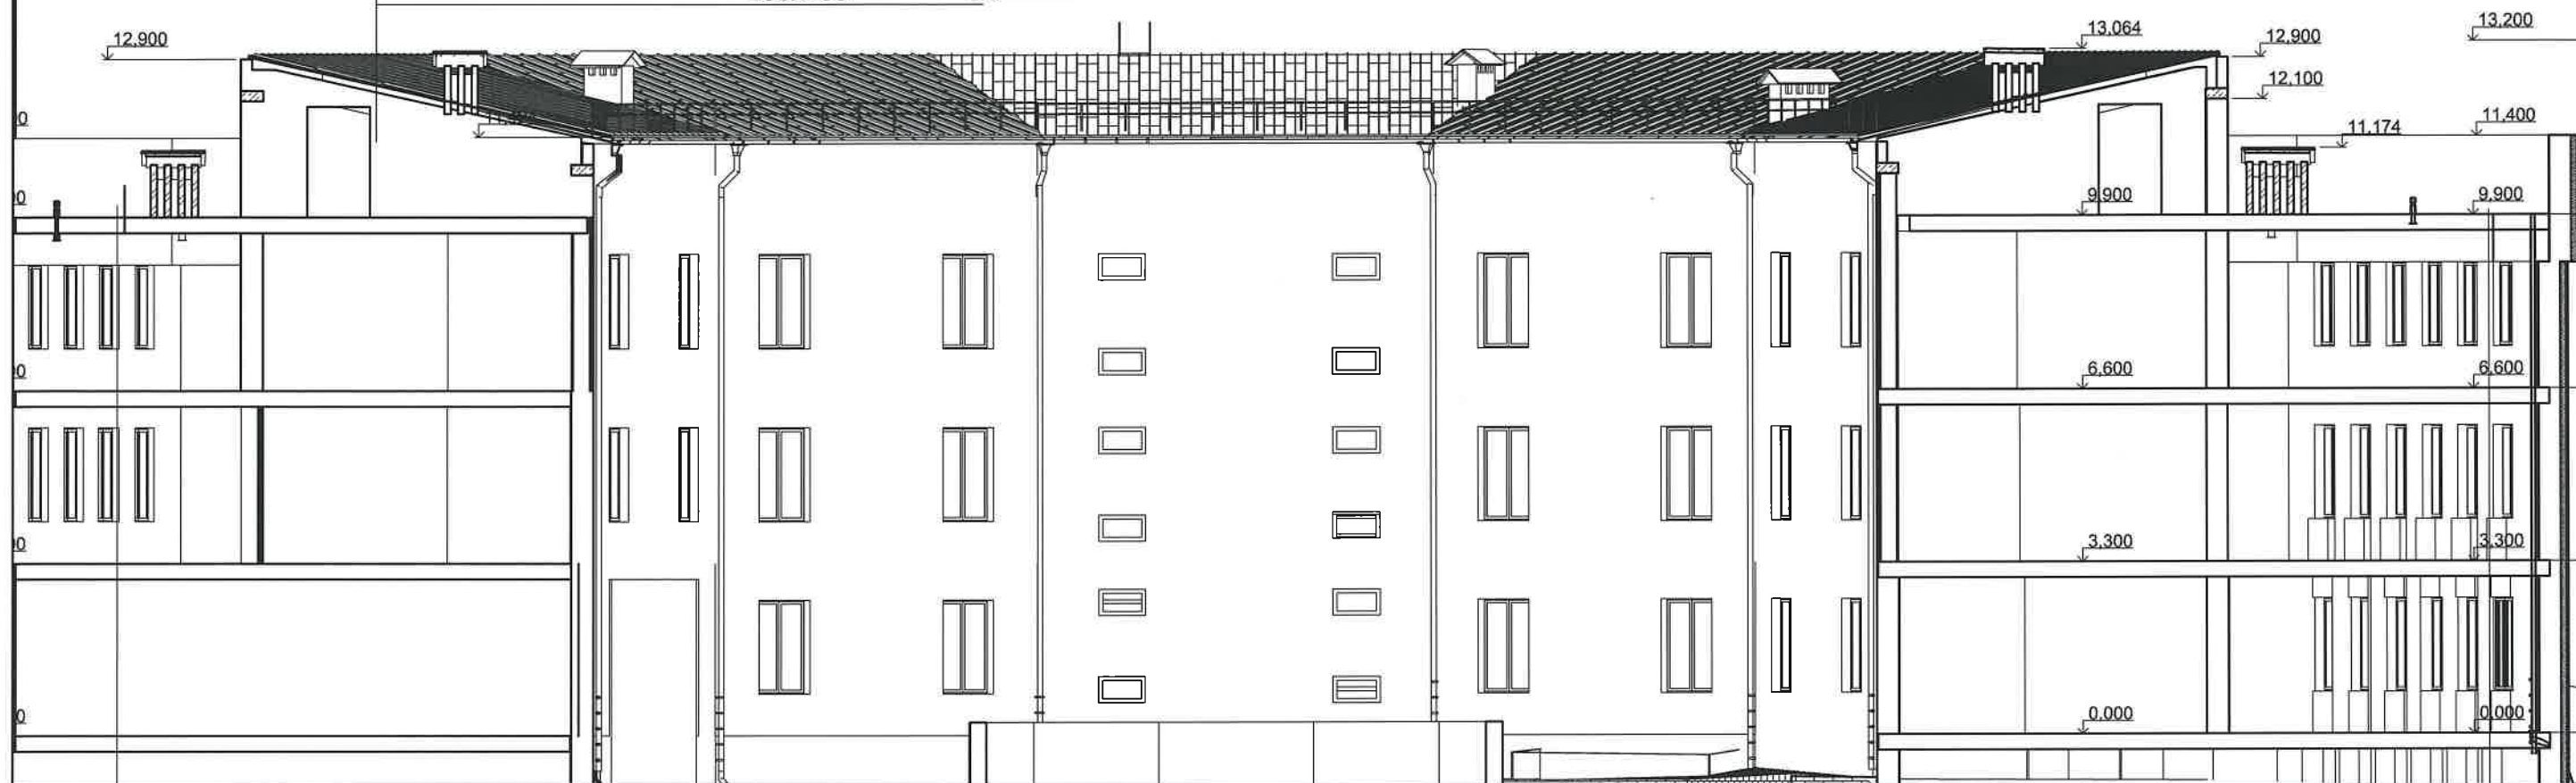
# Sectiune 3-3 Sc 1:125

Tabla cutata profilata cu grosimea 0,6mm-de schimbat 56,0m2  
 Grinzi din lemn 60x150 mm pas 1200mm existente  
 Grinzi din beton 400x400mm existente

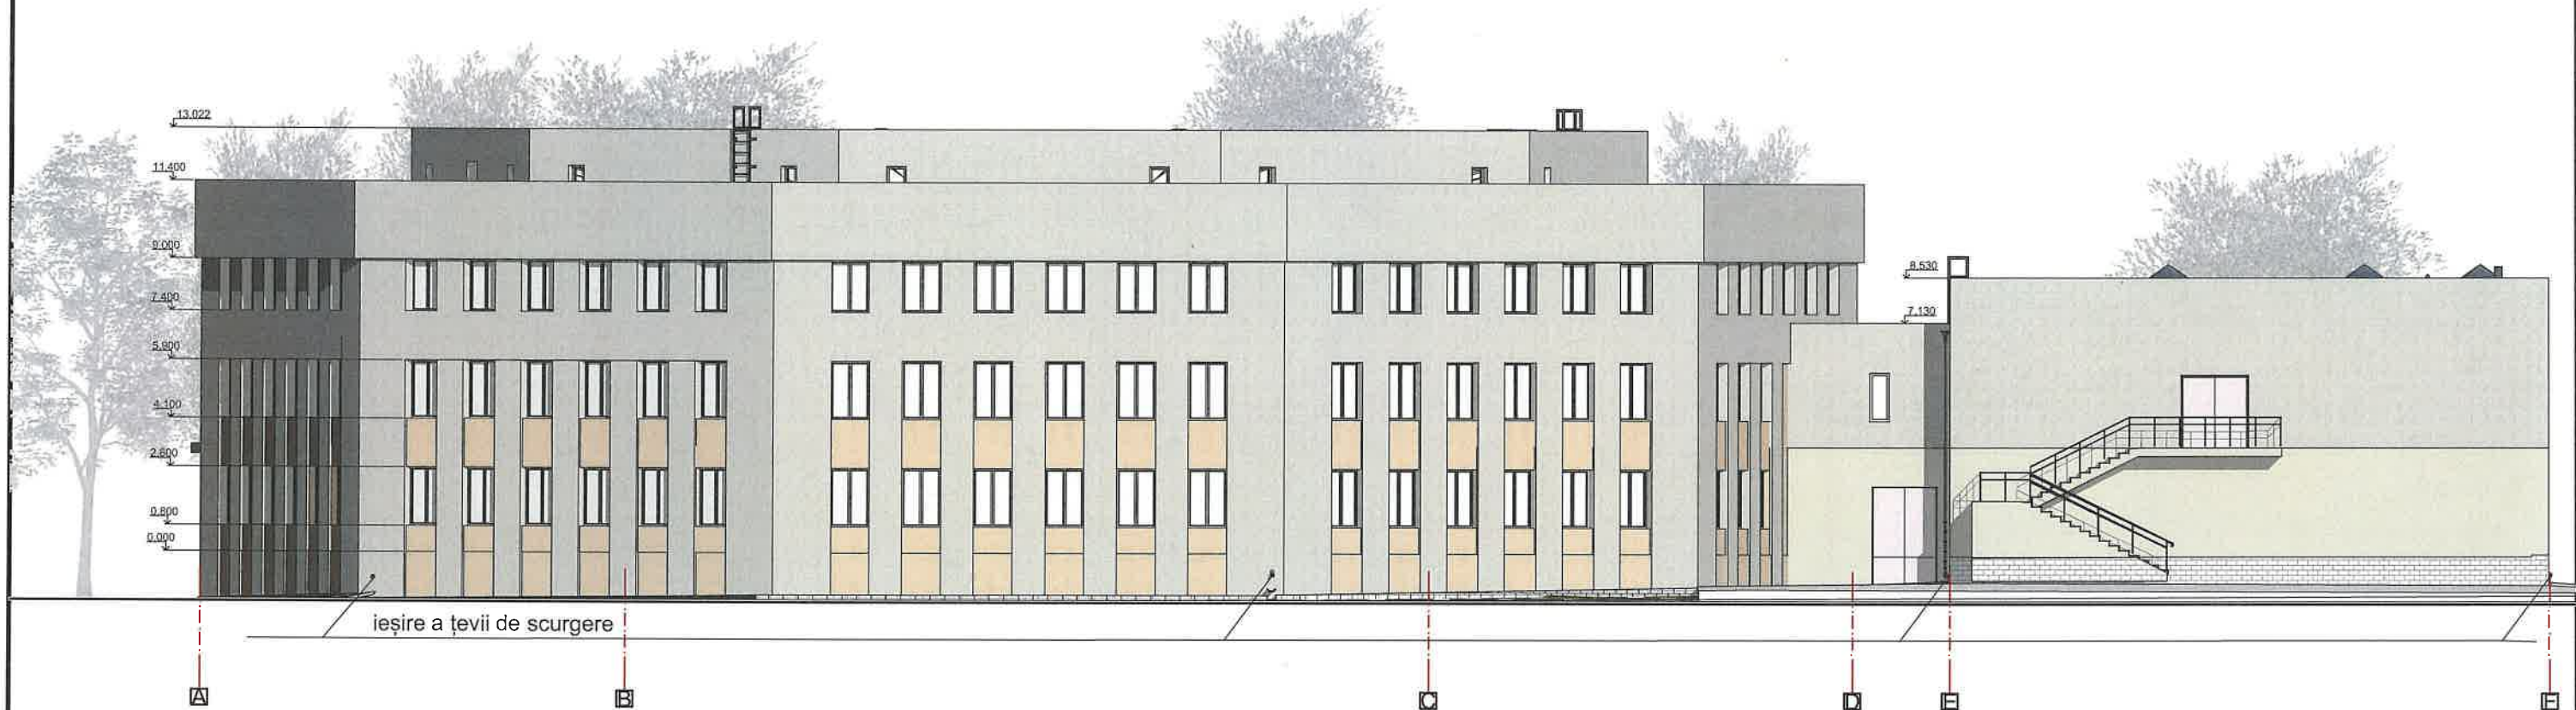
Fatada A-F. Sc 1:200

Inlocuiți țevile de scurgere, spumați-le în locurile unde există scurgeri  
Curățați suprafața din apropierea orificiului de scurgere și tencuiți-o pentru a se potrivi cu  
finisajul existent  
Partile din pereții din zidărie deteriorate, de curatat. Zidaria restaurata trebuie finisata ca cea  
autentica. Pentru reparații se folosesc microcimenturi, compuși poliuretanici și silicați, rășini  
epoxidice și geluri de acrilat de metil.  
De instalat grătare de canalizare din fontă cu jgheab din fibrobeton D=1000 mm Î=125 mm L=100 mm  
EN124 D400 TR

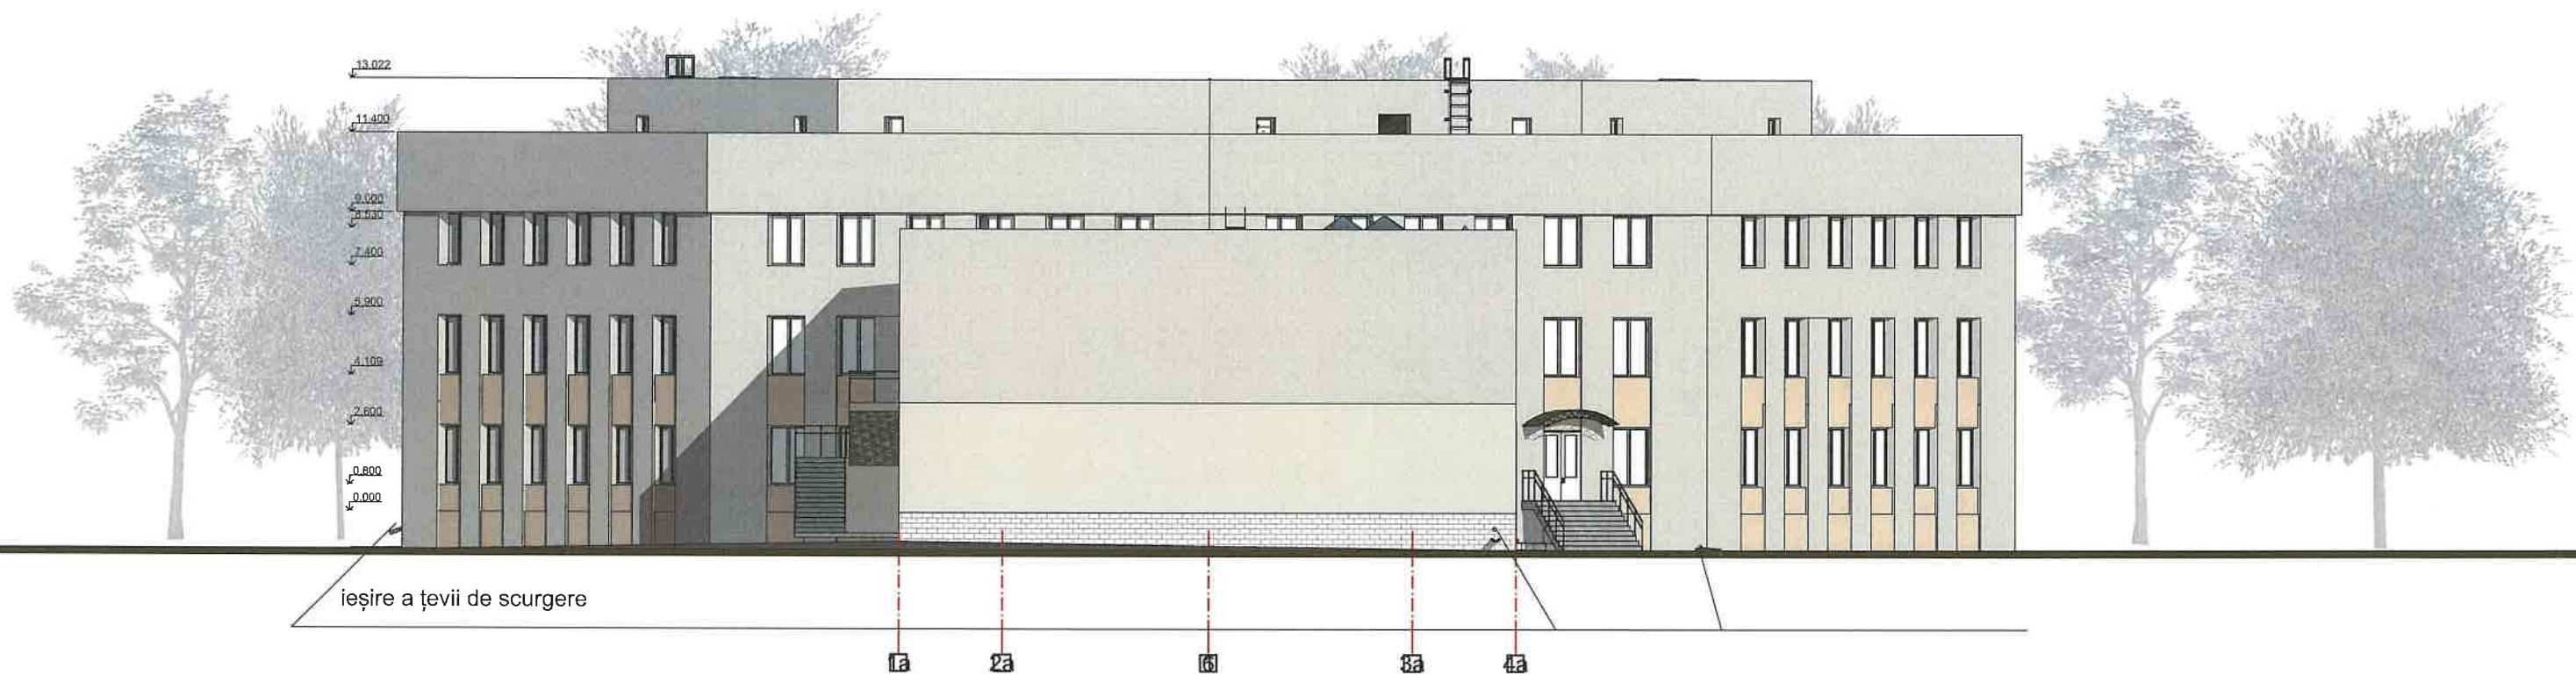
Fatada in axe 1a-4a Sc 1:200

Inlocuiți țevile de scurgere, spumați-le în locurile unde există scurgeri  
Curățați suprafața din apropierea orificiului de scurgere și tencuiți-o pentru a se potrivi cu  
finisajul existent  
Partile din pereții din zidărie deteriorate, de curatat. Zidaria restaurata trebuie finisata ca cea  
autentica. Pentru reparatii se folosesc microcimenturi, compuși poliuretanici și silicați, rășini  
epoxidice și geluri de acrilat de metil.  
De instalat grătare de canalizare din fontă cu jgheab din fibrobeton D=1000 mm Î=125 mm L=100 mm  
EN124 D400 TR

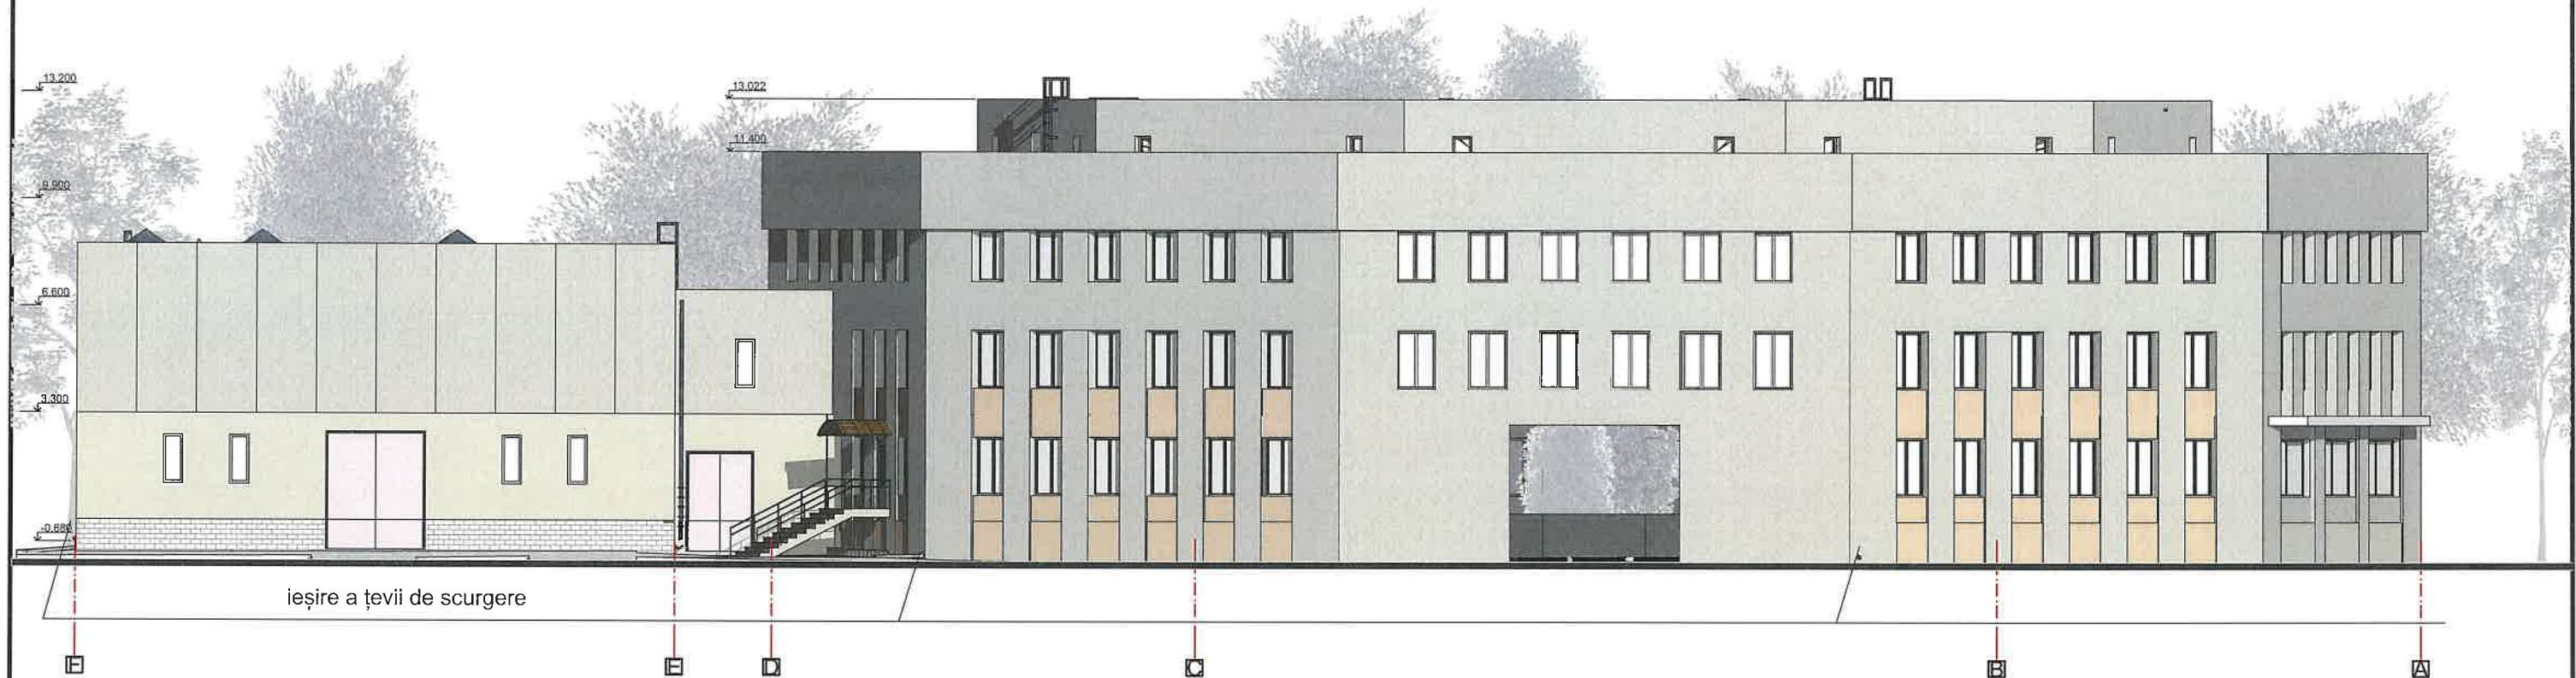
Fatada F-A sc 1:200

Inlocuiți țevile de scurgere, spumați-le în locurile unde există scurgeri  
Curățați suprafața din apropierea orificiului de scurgere și tencuiți-o pentru a se potrivi cu  
finisajul existent  
Partile din pereții din zidărie deteriorate, de curatat. Zidaria restaurata trebuie finisata ca cea  
autentica. Pentru reparații se folosesc microcimenturi, compuși poliuretanici și silicați, rășini  
epoxidice și geluri de acrilat de metil.  
De instalat grătare de canalizare din fontă cu jgheab din fibrobeton D=1000 mm Î=125 mm L=100 mm  
EN124 D400 TR

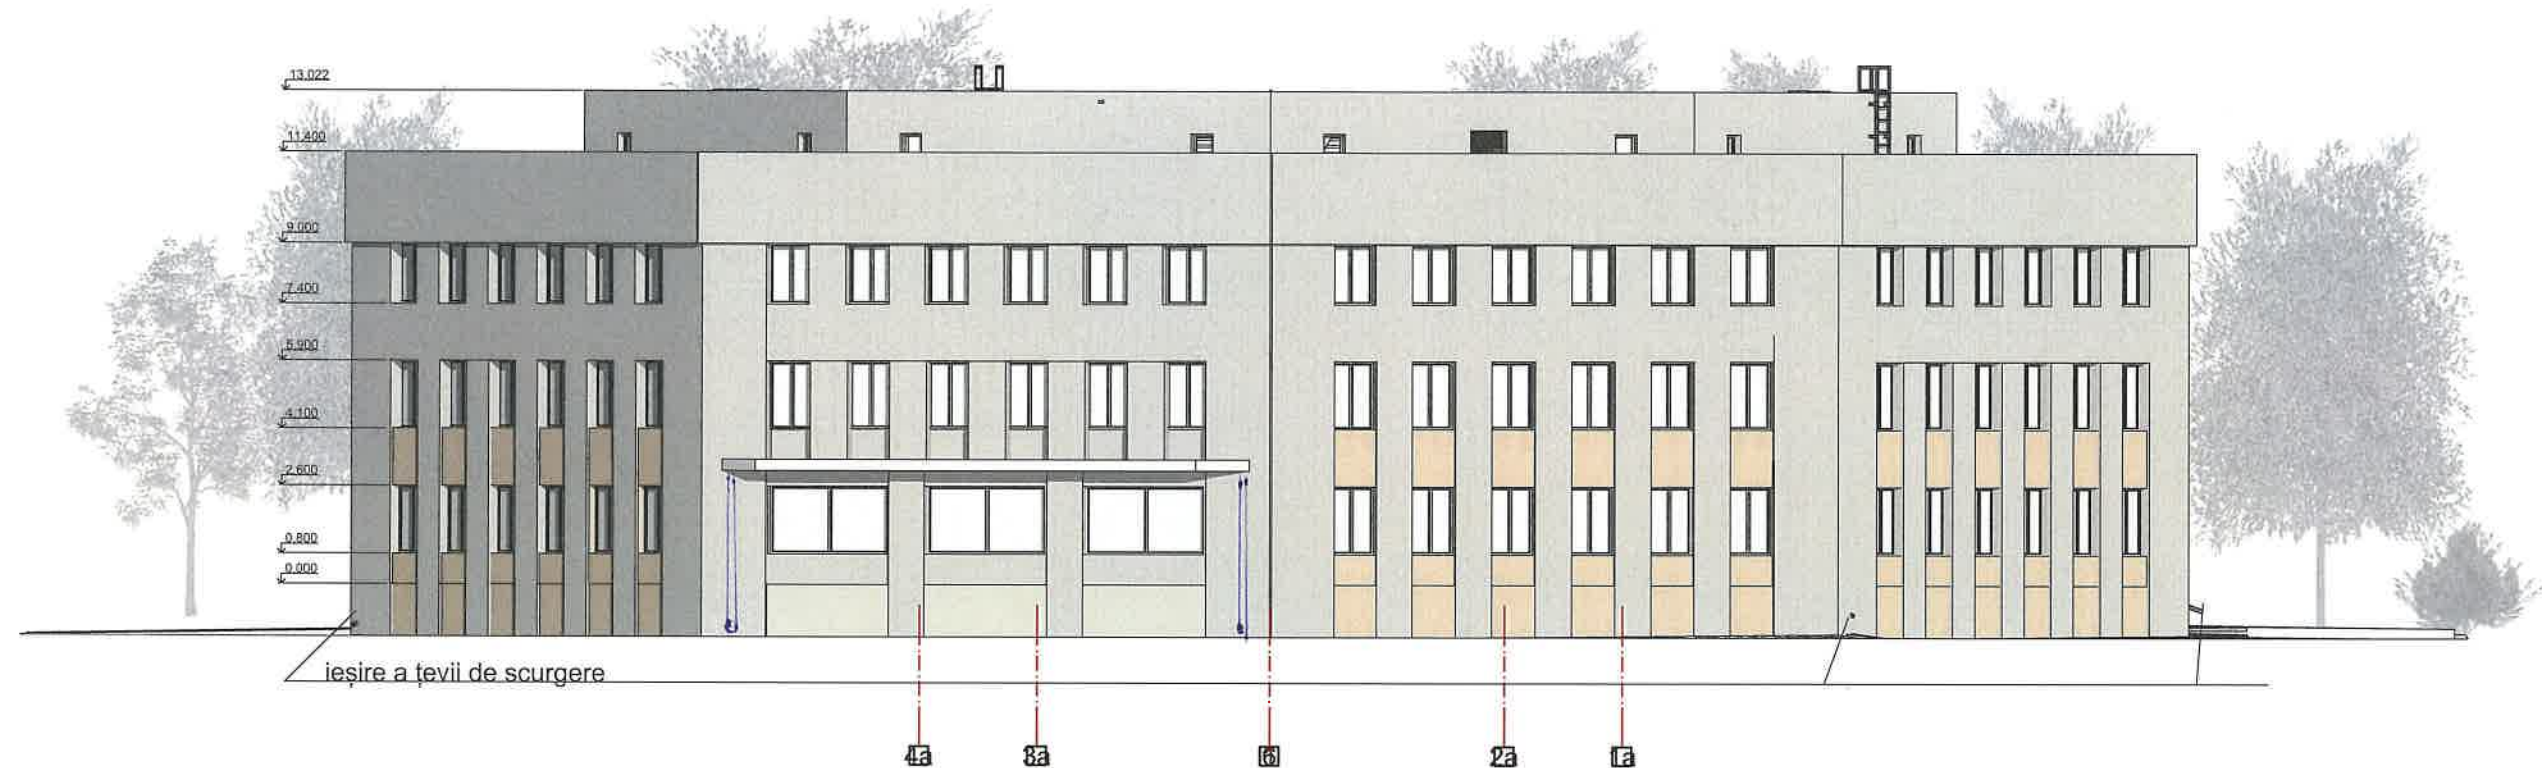
Fatada in axe 4-1 Sc 1:200

Inlocuiți țevile de scurgere, spumați-le în locurile unde există scurgeri  
Curățați suprafața din apropierea orificiului de scurgere și tencuiți-o pentru a se potrivi cu  
finisajul existent  
Partile din pereții din zidărie deteriorate, de curatat. Zidaria restaurata trebuie finisata ca cea  
autentica. Pentru reparații se folosesc microcimenturi, compuși poliuretanici și silicați, rășini  
epoxidice și geluri de acrilat de metil.  
De instalat grătare de canalizare din fontă cu jgheab din fibrobeton D=1000 mm Î=125 mm L=100 mm  
EN124 D400 TR

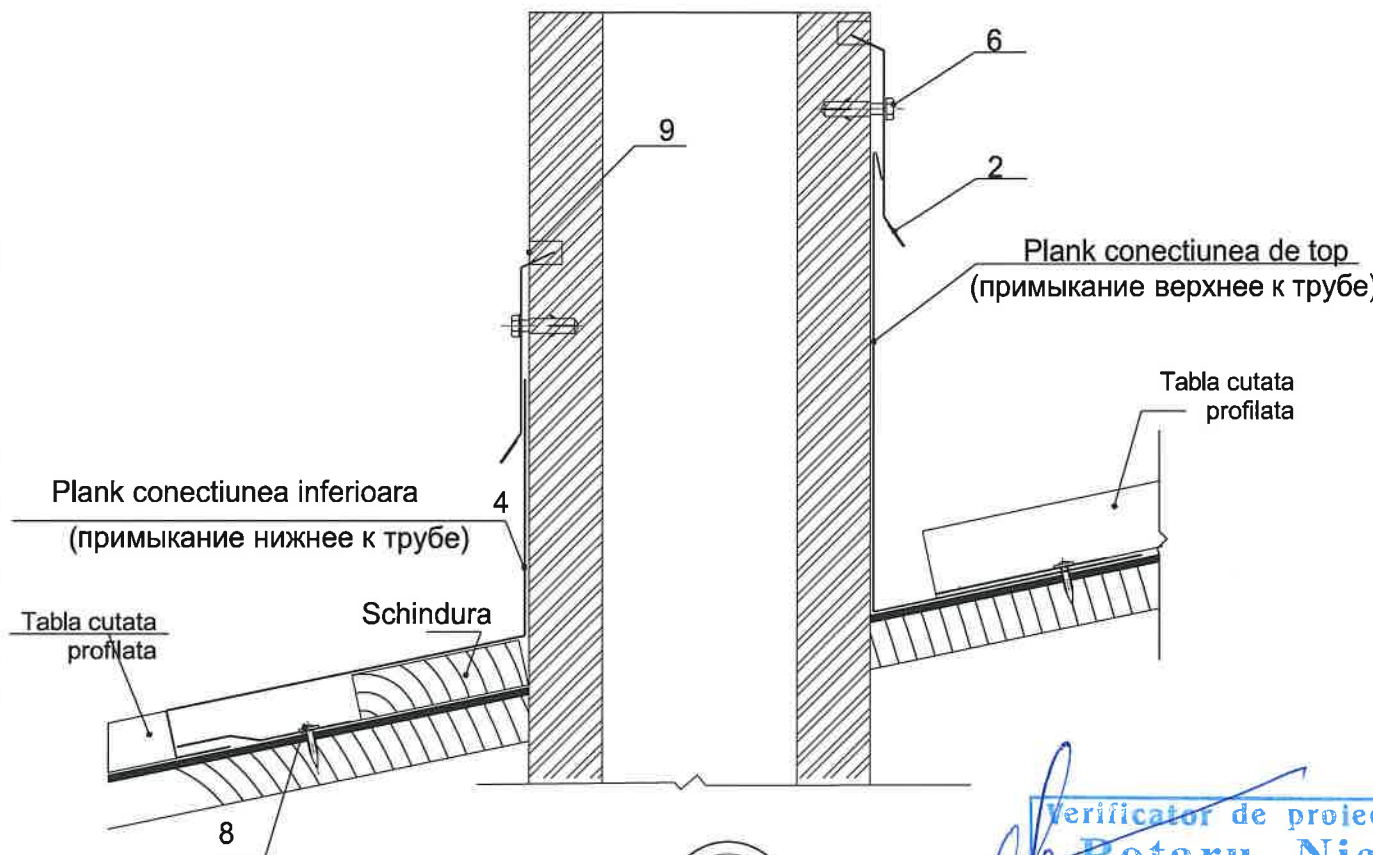
3

Nod de trecere a canalelor  
de ventilare (acoperirea din tabla cutata)  
in locuri unde foile de tabla deteriorata se schimba
