**Proiect:** Servicii de proiectare privind reparația acoperișului Laboratorului Bacteriologic și a Blocului Administrativ din cadrul IMSP Institutul de Medicină Urgentă.

**Proiect de execuție Nr. 14/25-1**

Proiectul de execuție Nr. 14/25-1 prezintă soluții de reparație a acoperișului blocului administrativ cu nr. cad. 0100520.225.08 și anume înlocuirea sistemului de evacuare a apelor pluviale al acoperișului deteșorat, restabilirea și schimbarea elementelor acoperișului existent, renovarea elementelor deteșorate a fațadei imobilului.

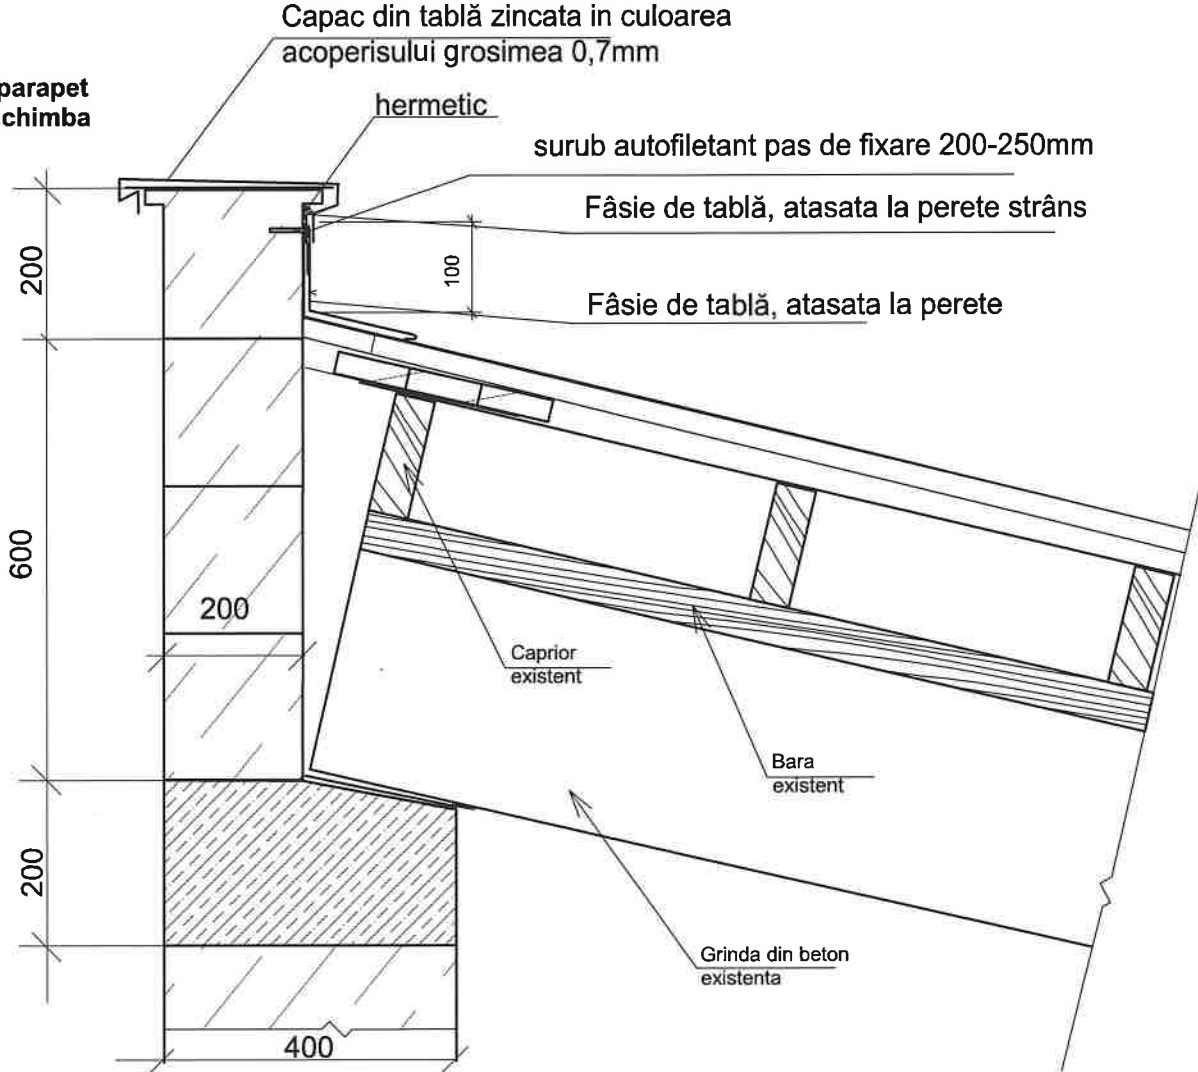
4

Nod de suport acoperisului cu inclinatia la parapet  
in locuri unde foile de tabla deteriorata se schimba

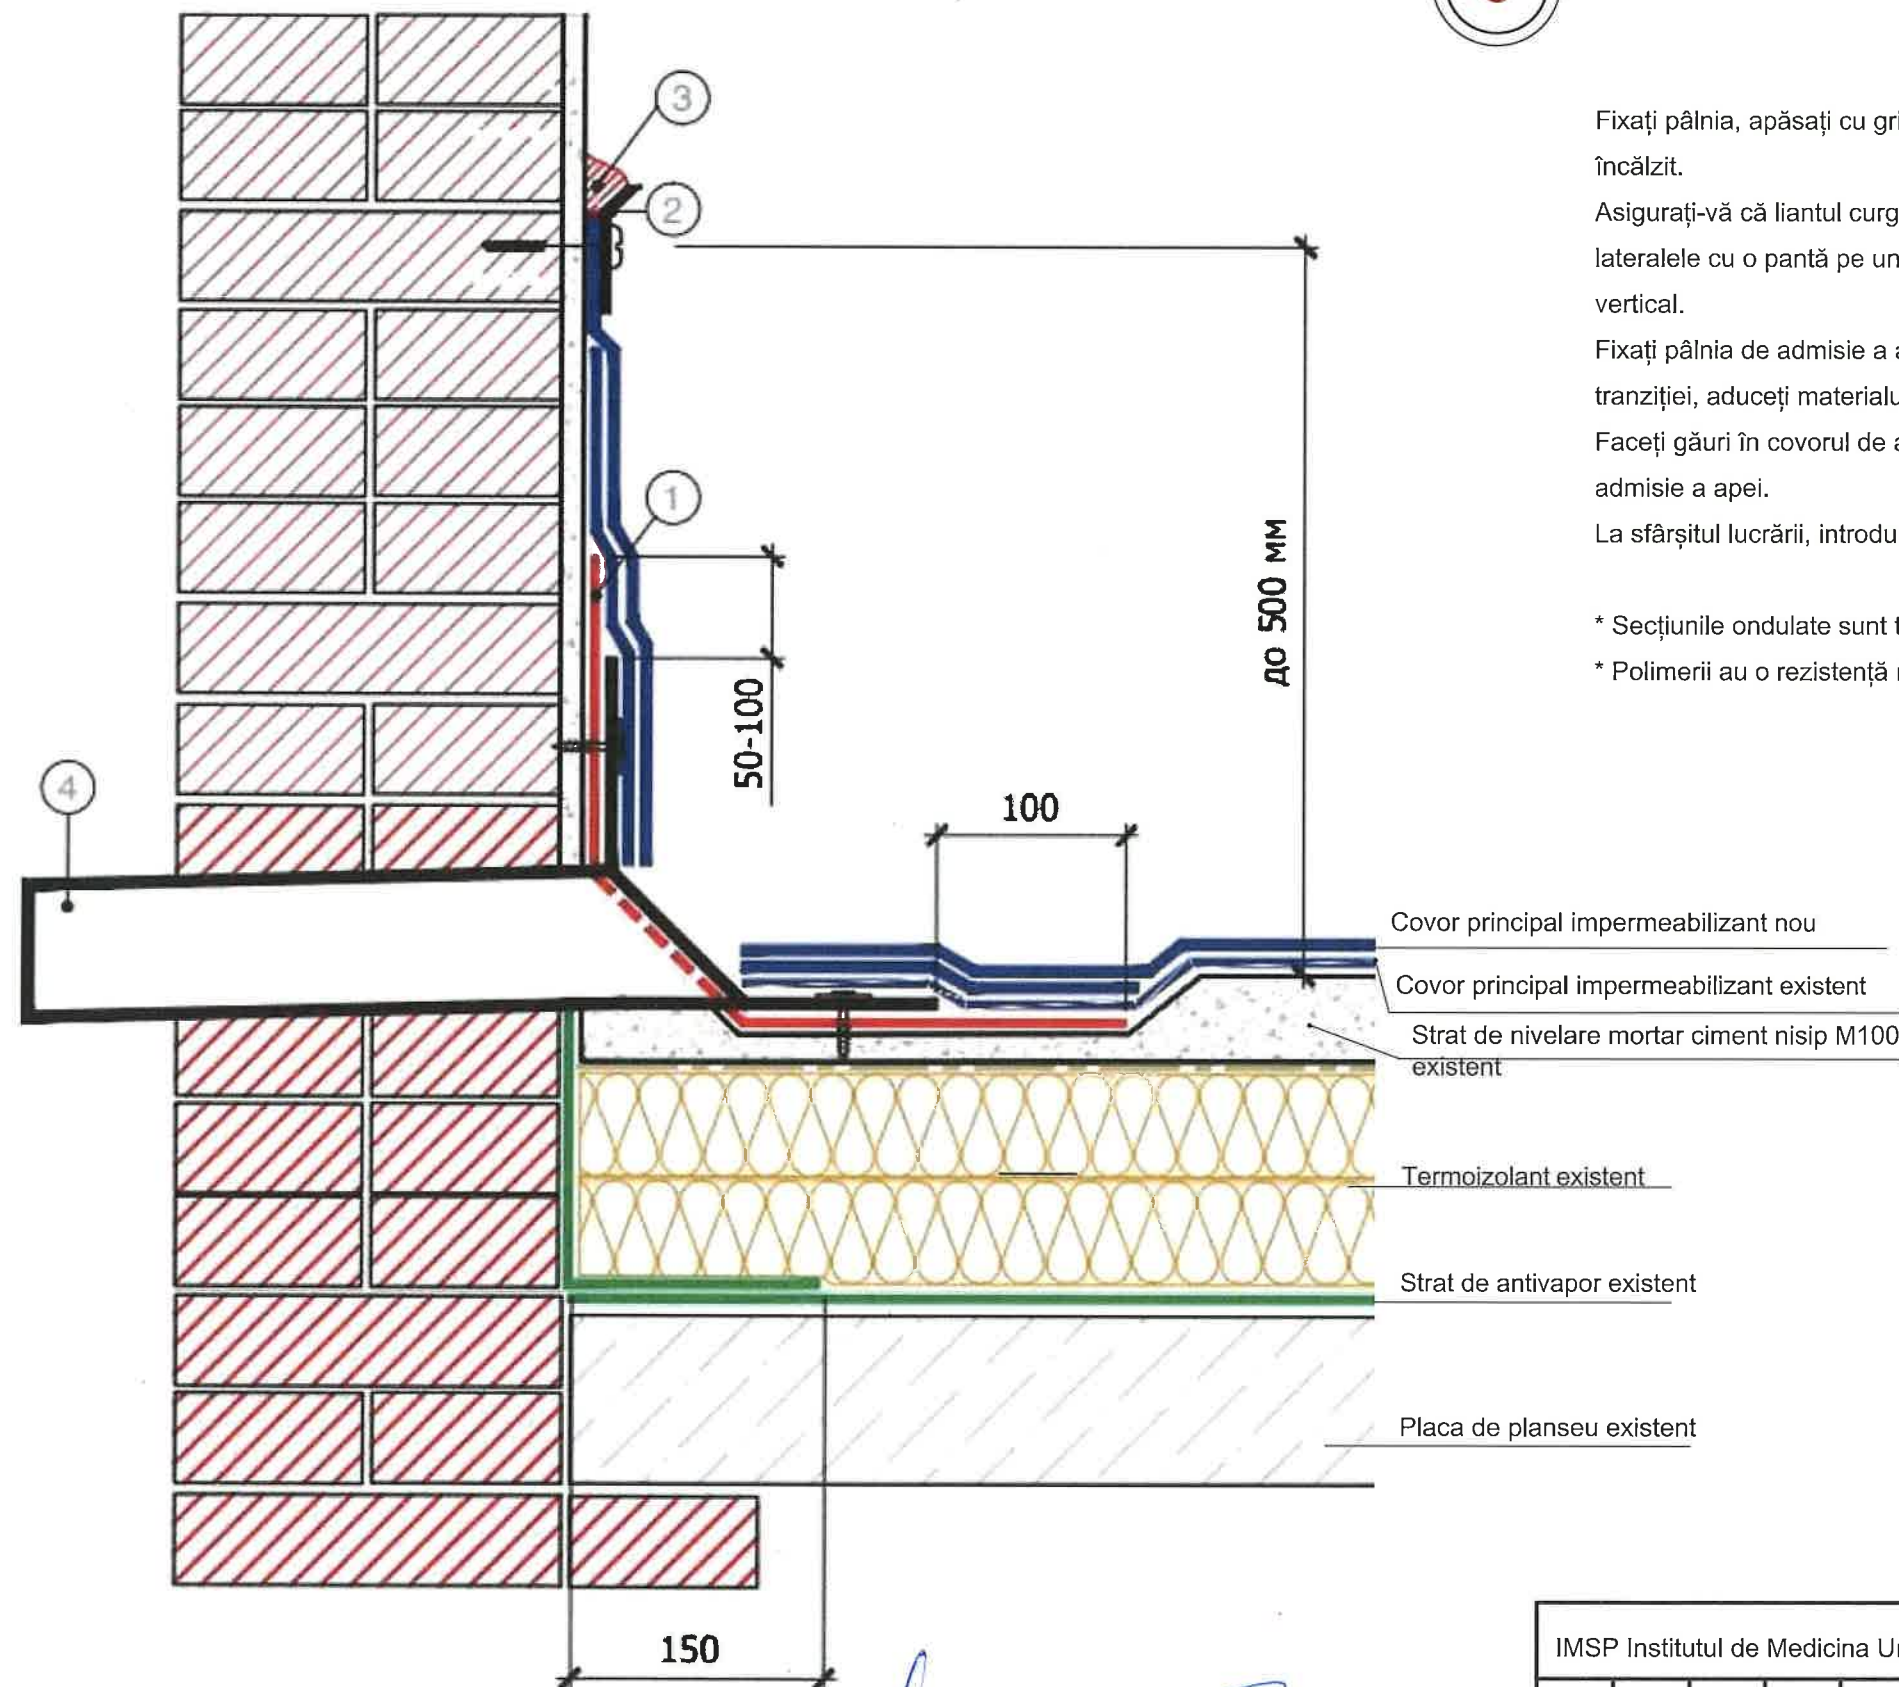
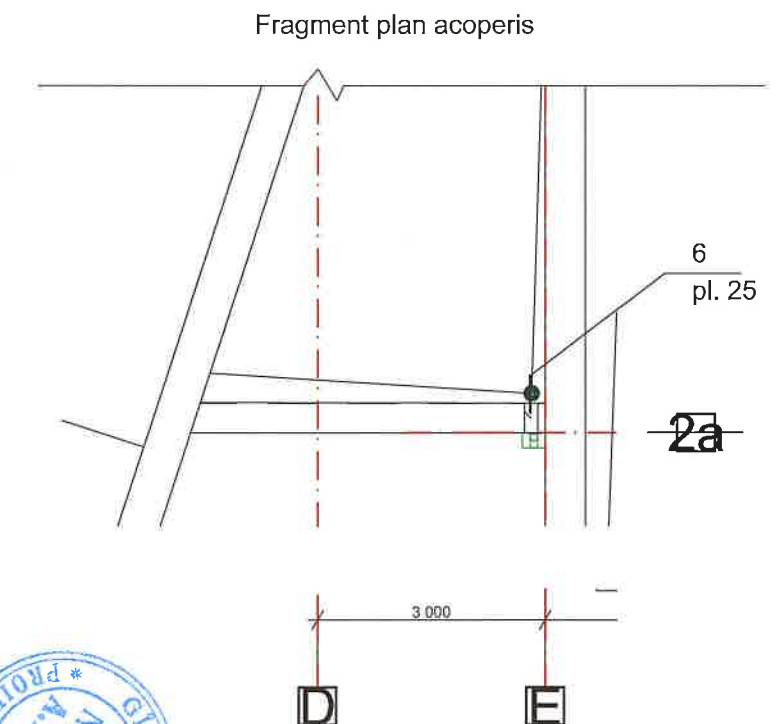
\* Secțiunile ondulate sunt topite între straturile acoperișului, fixate suplimentar la bază.

\* Polimerii au o rezistență ridicată la căldură, vor ajuta la topirea flanșei folosind o torță de acoperiș.

1. Strat de impermeabilizare a parapetului lipit prin fuziune
2. Bandă de margine din aluminiu
3. Etanșant poliuretan
4. Pâlnie de scurgere a parapetului

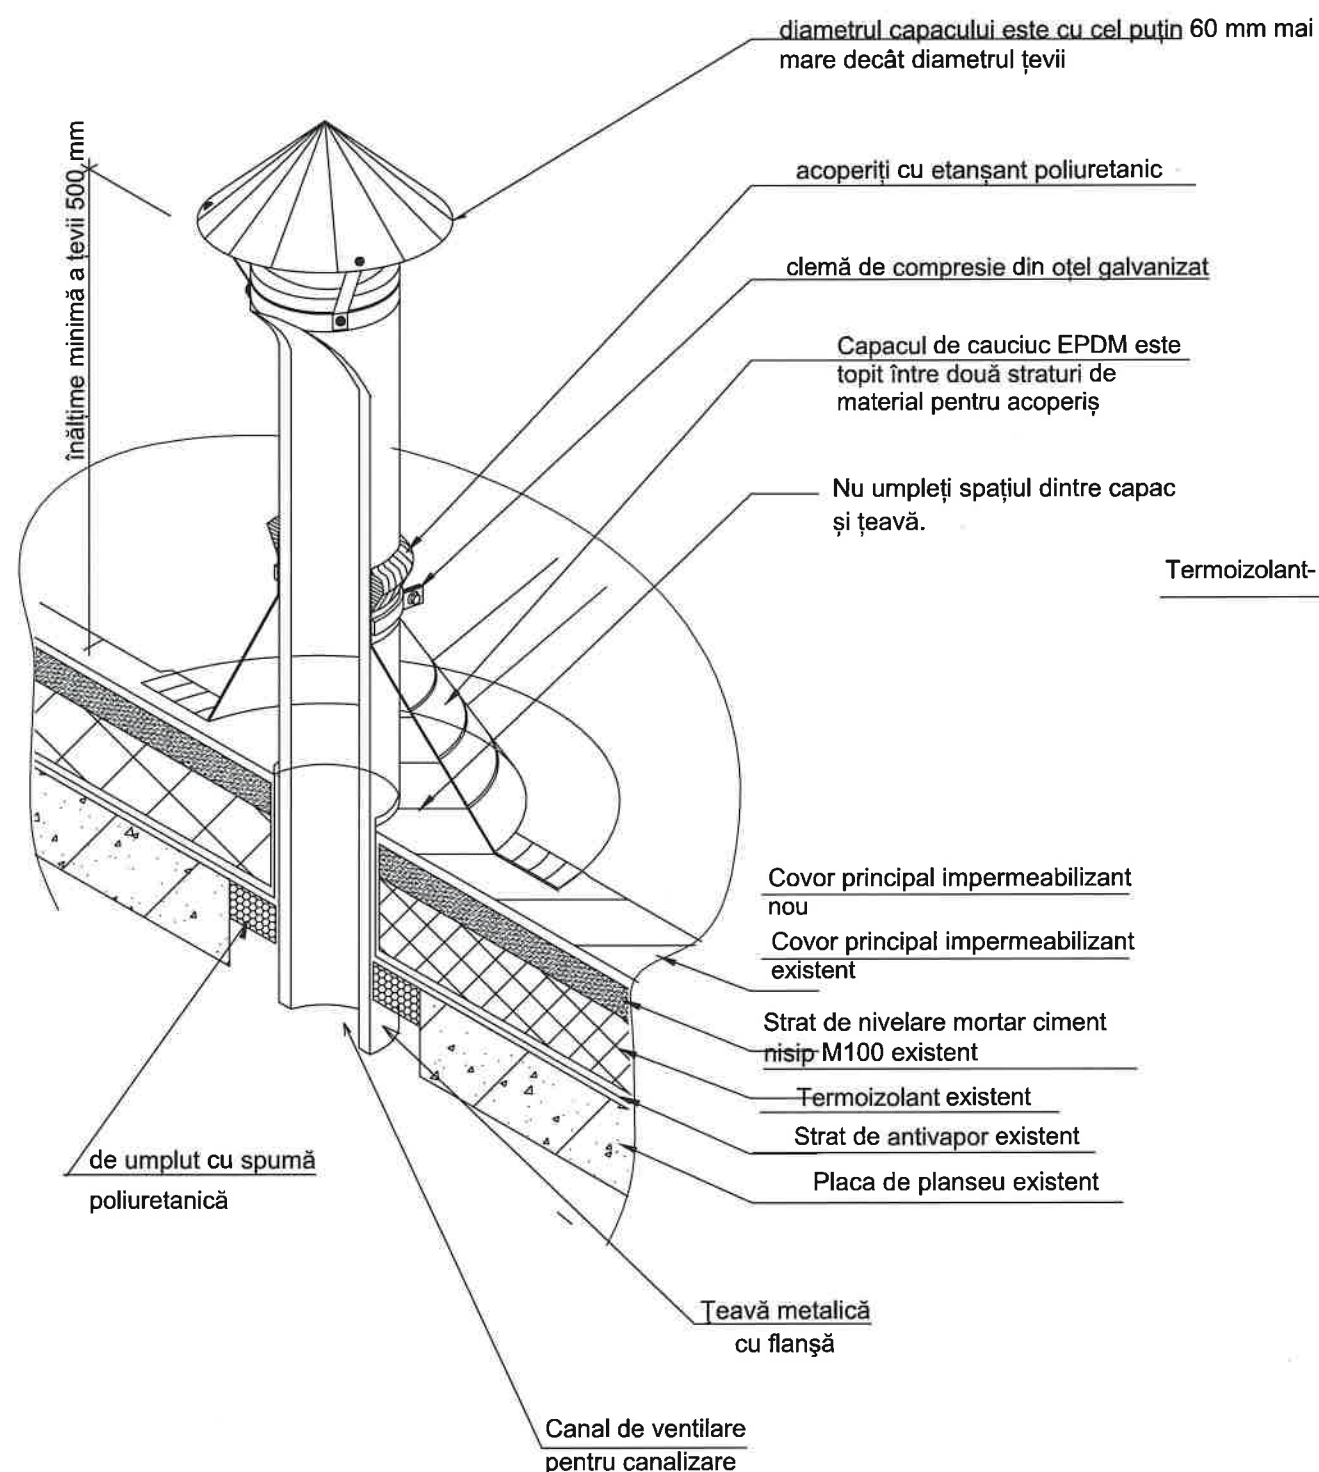
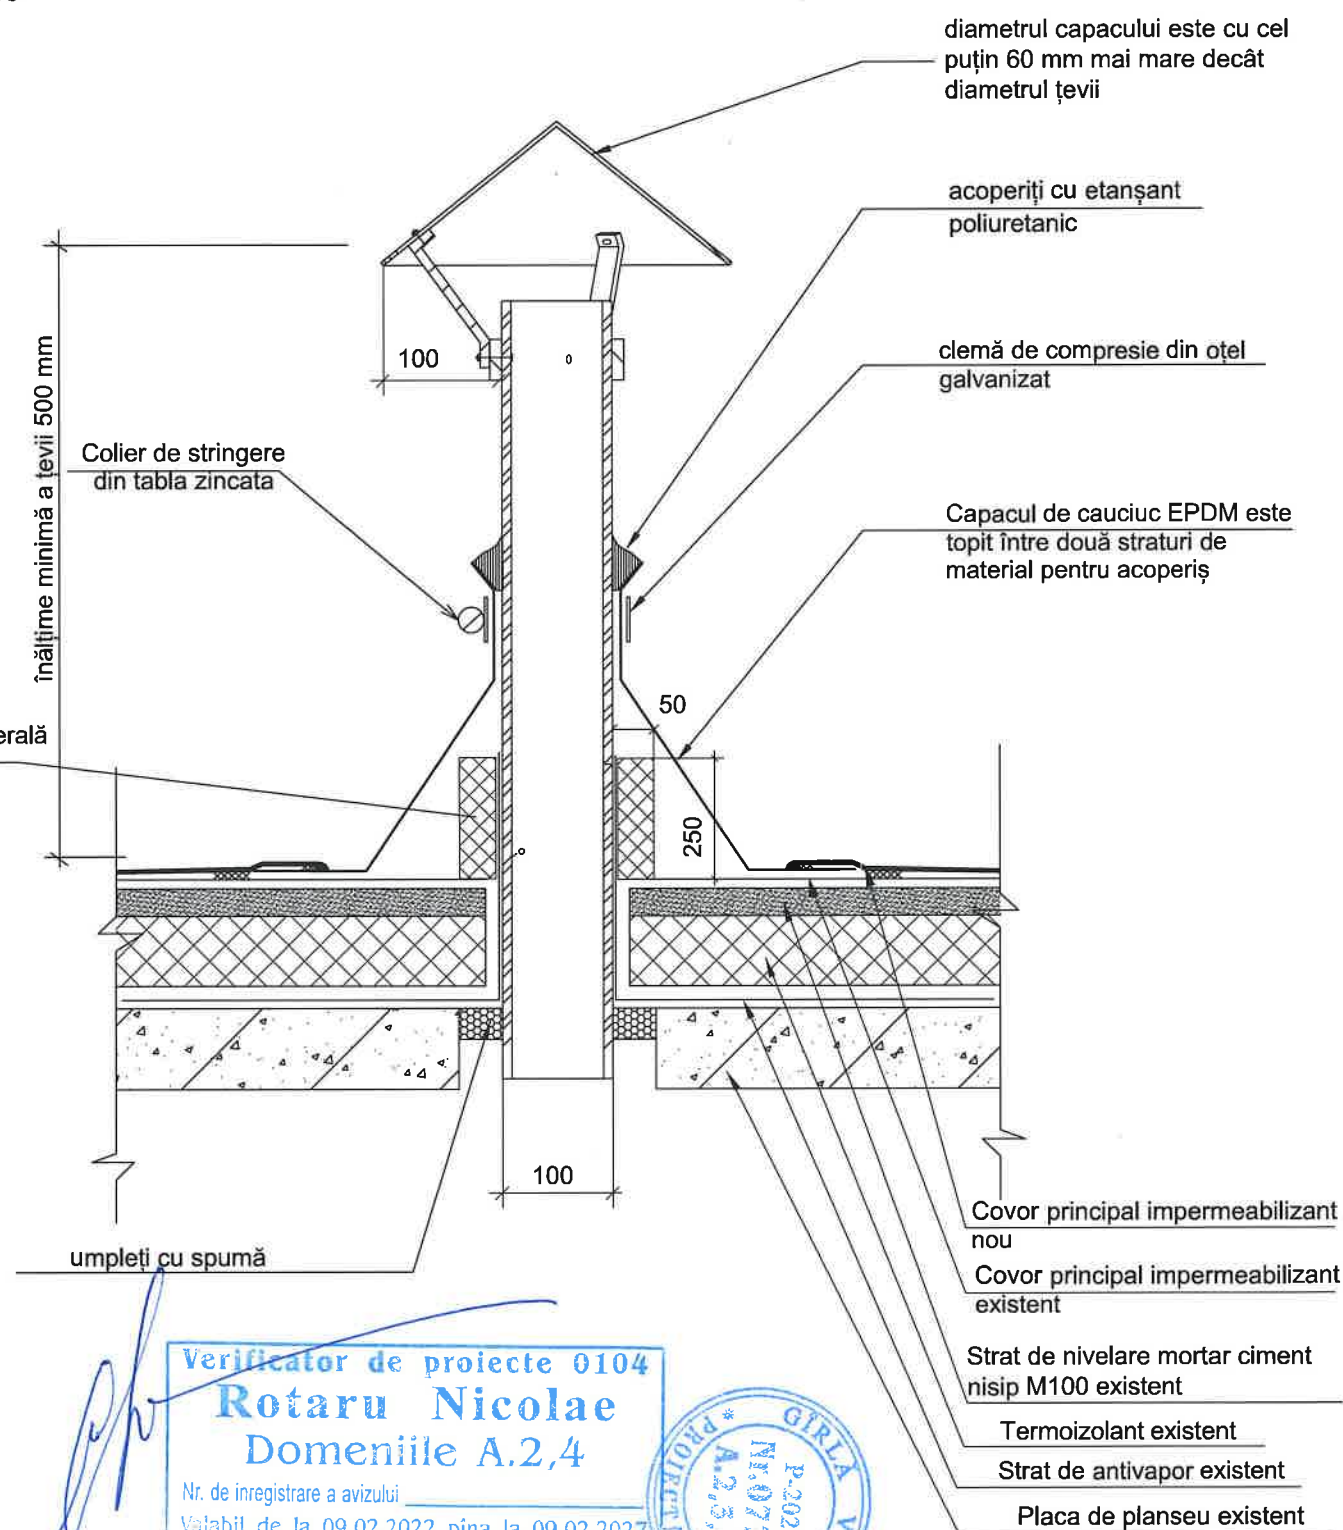
7

# Nod de trecere a canalelor de ventilare pentru canalizare (acoperisul plat)

1. Unitatea este utilizată pentru țevi reci individuale cu orice diametru de până la 250 mm, pentru ancore, cabluri de ancorare pentru antene..

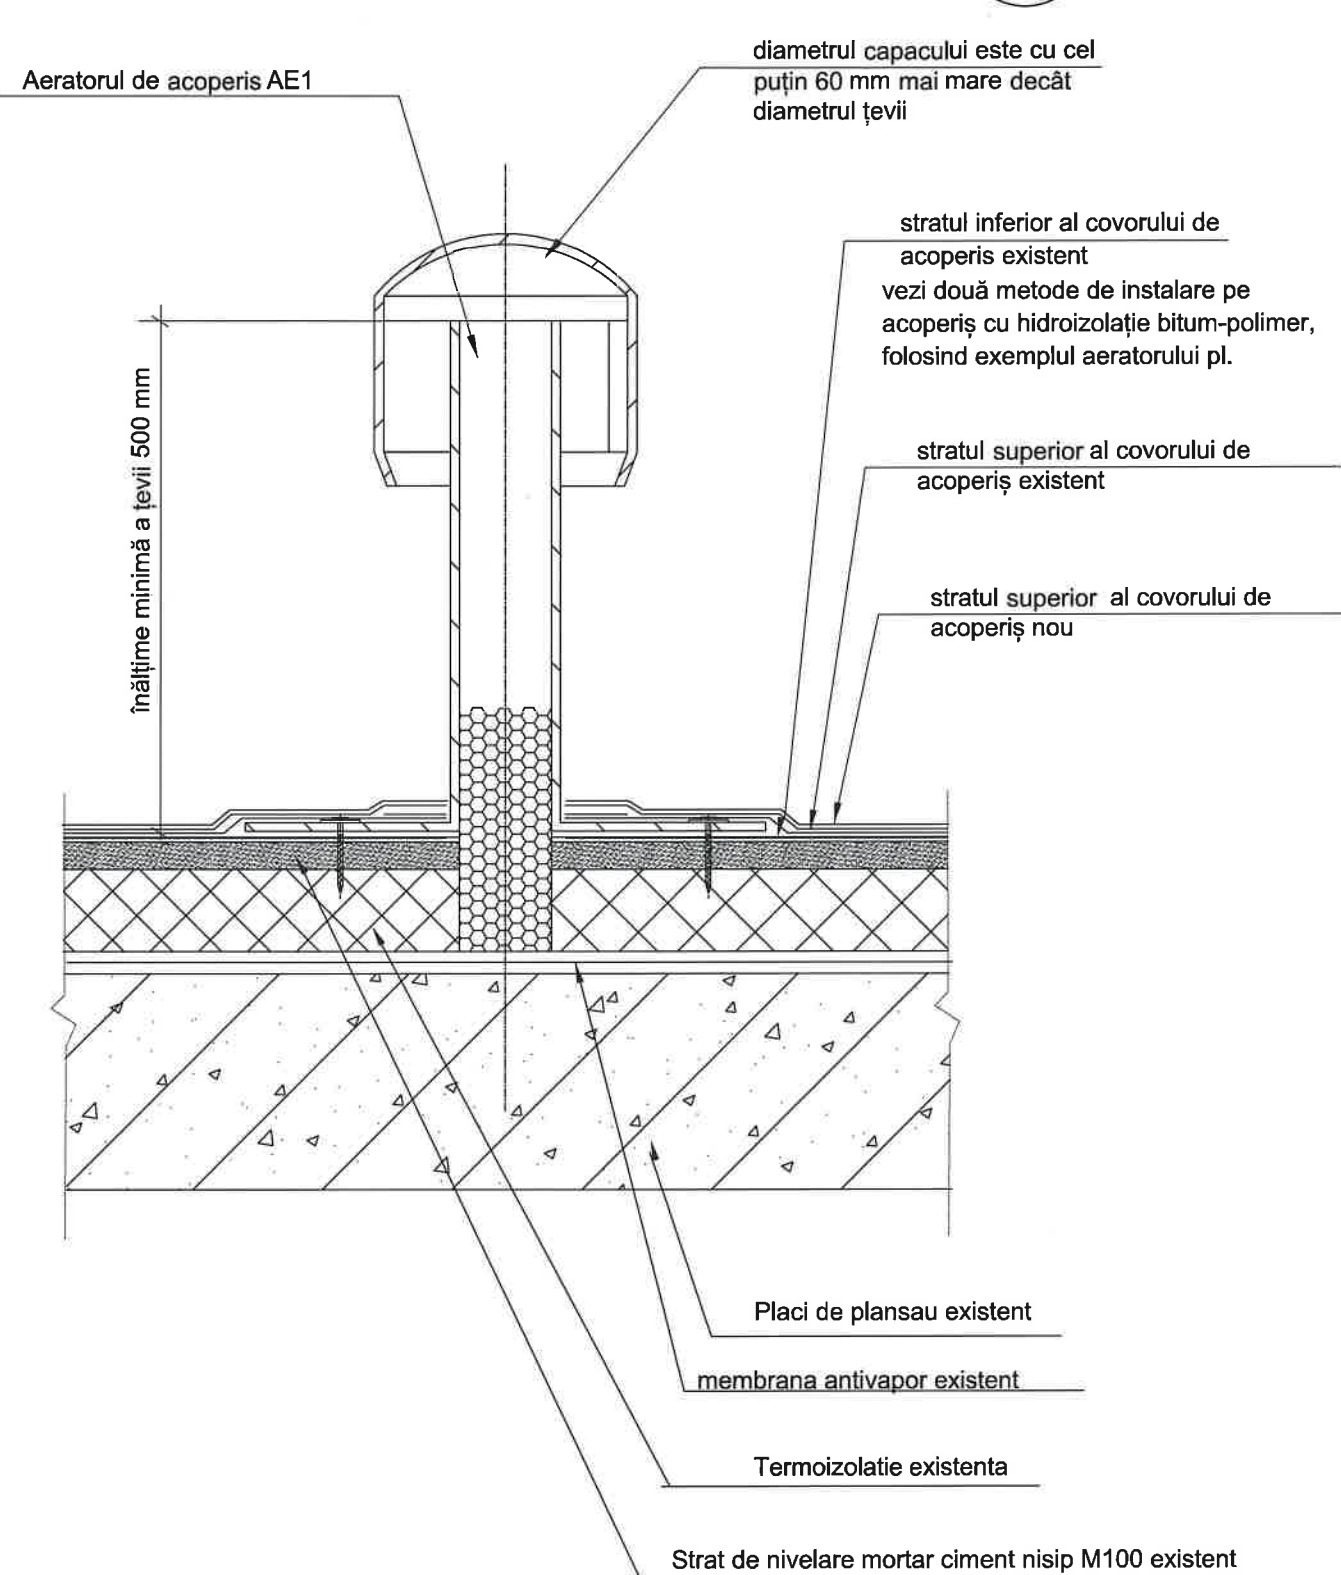
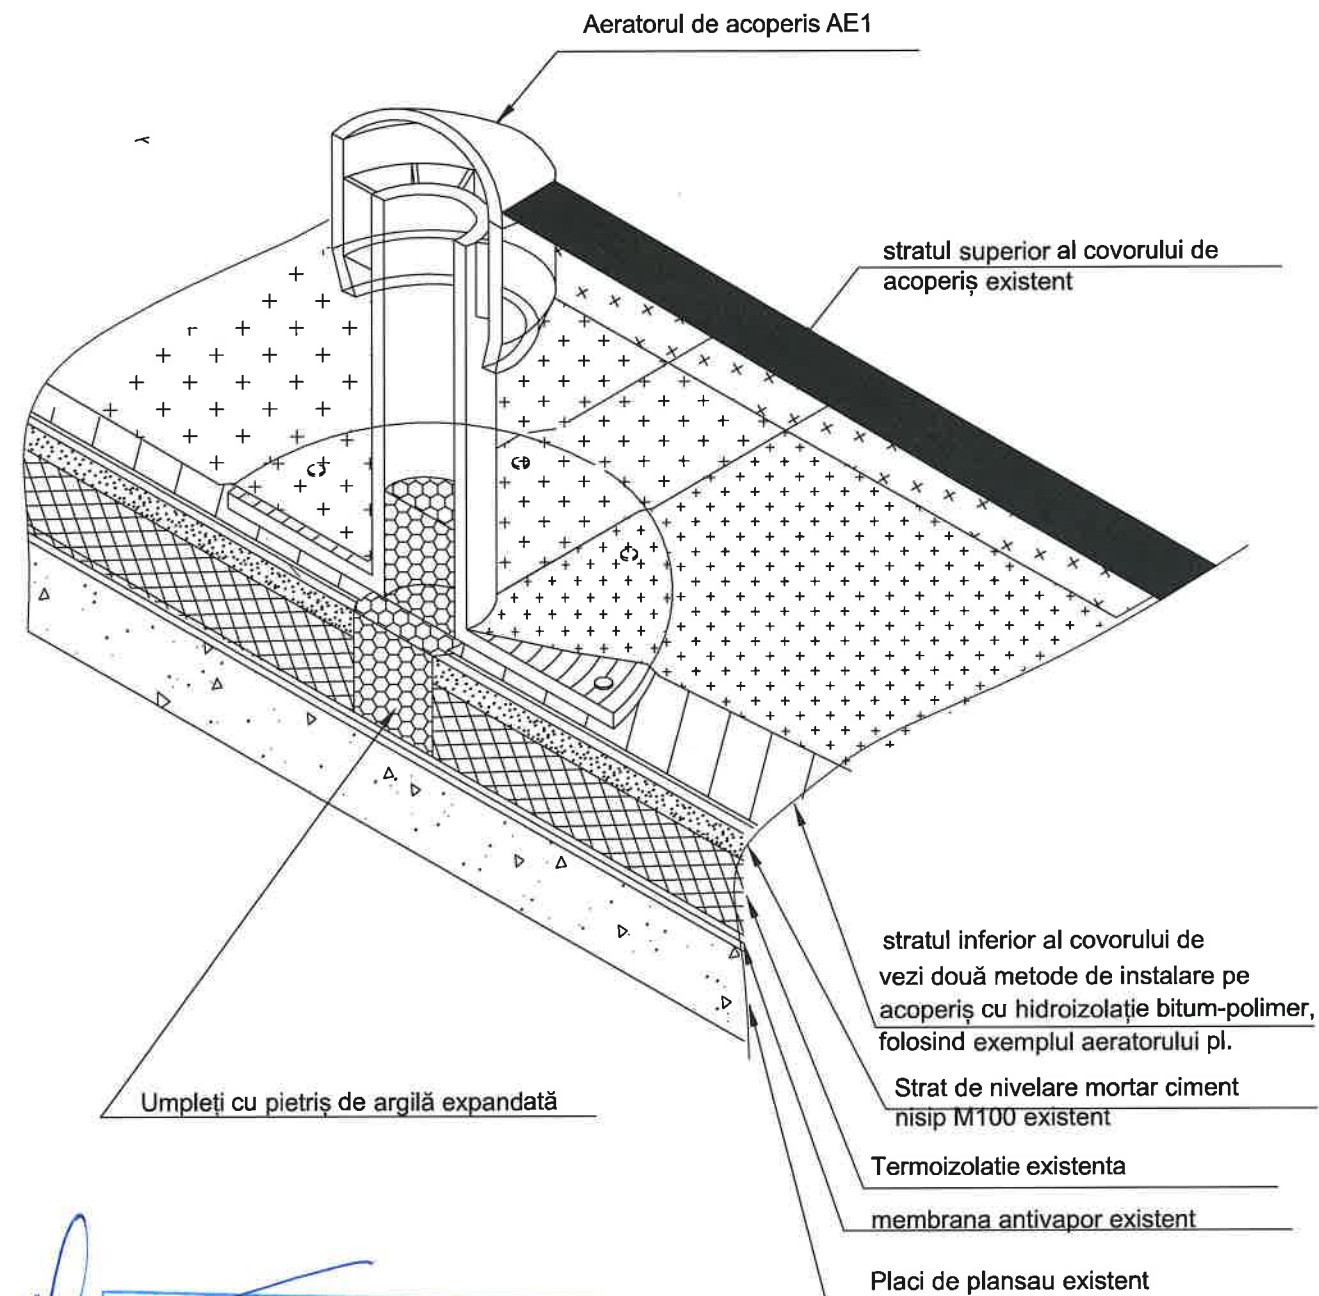
8

# Nod de trecere a aeratorului de acoperis AE1 (acoperisul plat)

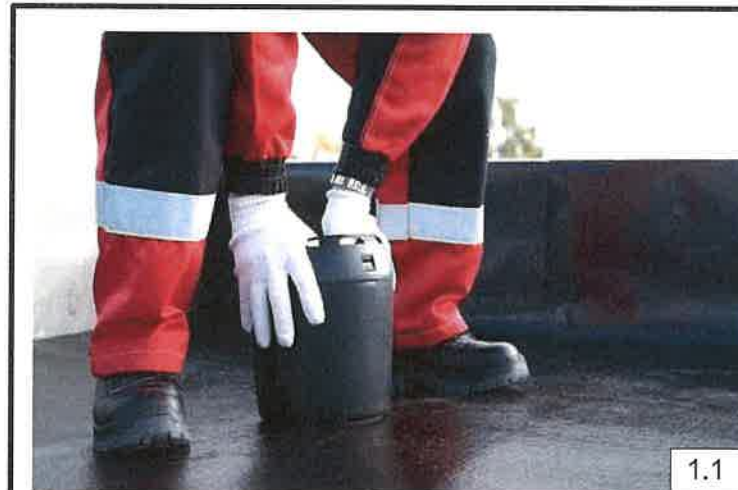
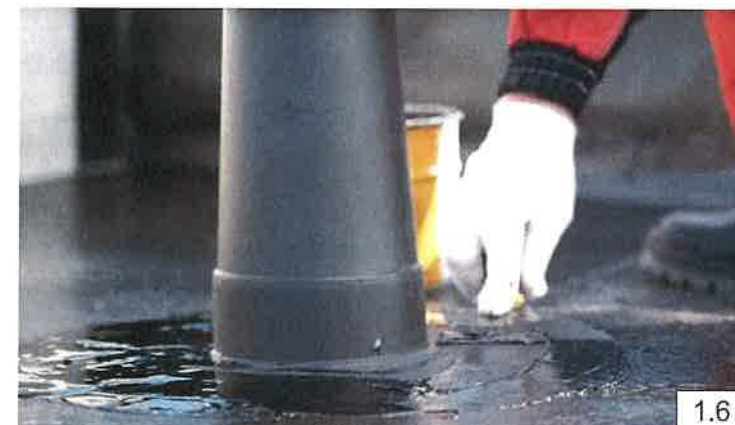
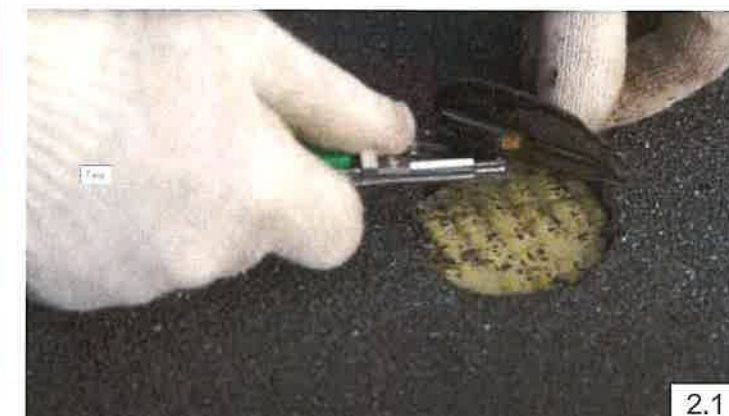
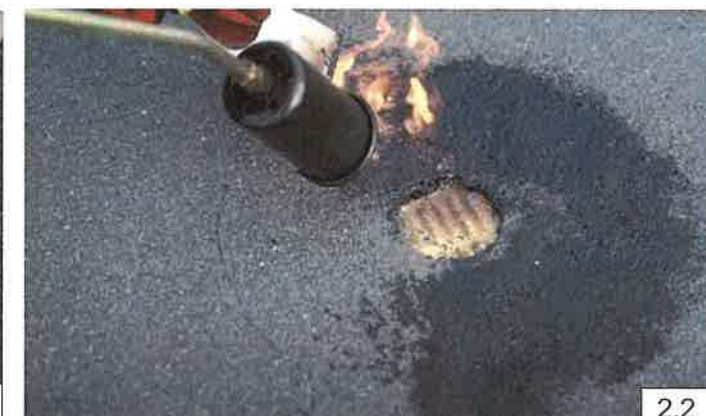
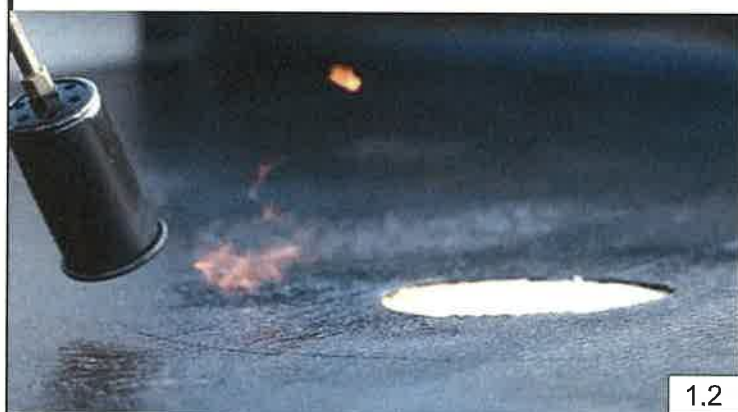
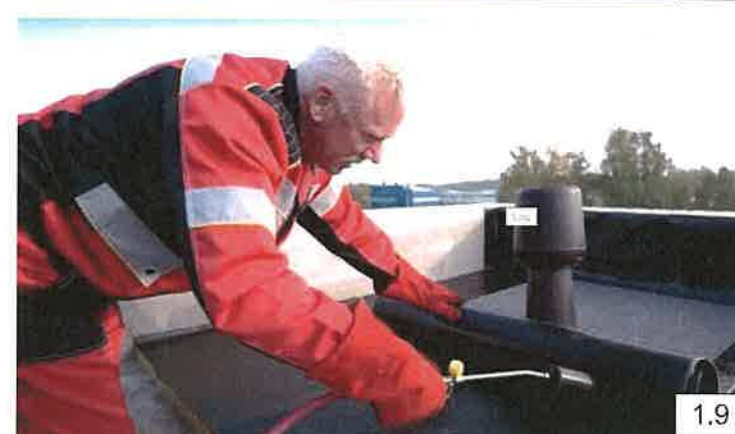
Să luăm în considerare două metode de instalare pe un acoperiș cu hidroizolație bitum-polimer, folosind exemplul aeratorului

1. Instalarea aeratorului între straturile de hidroizolație

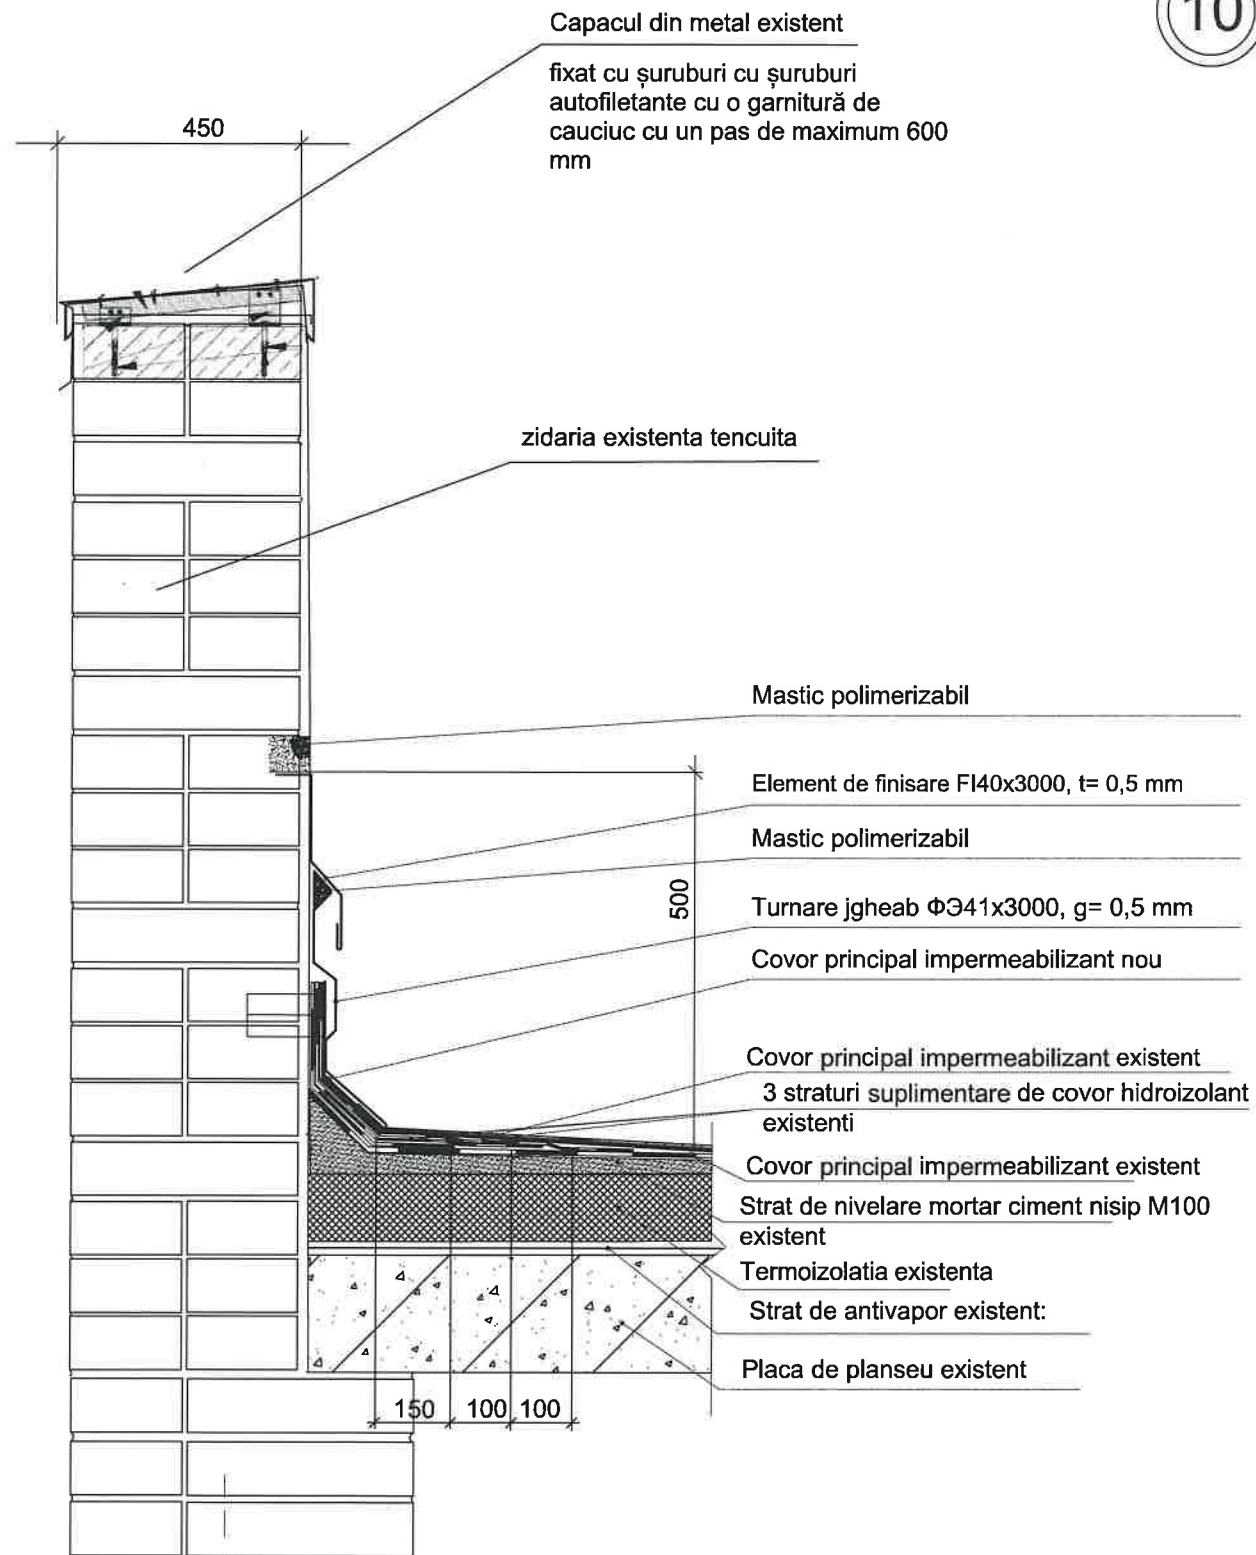
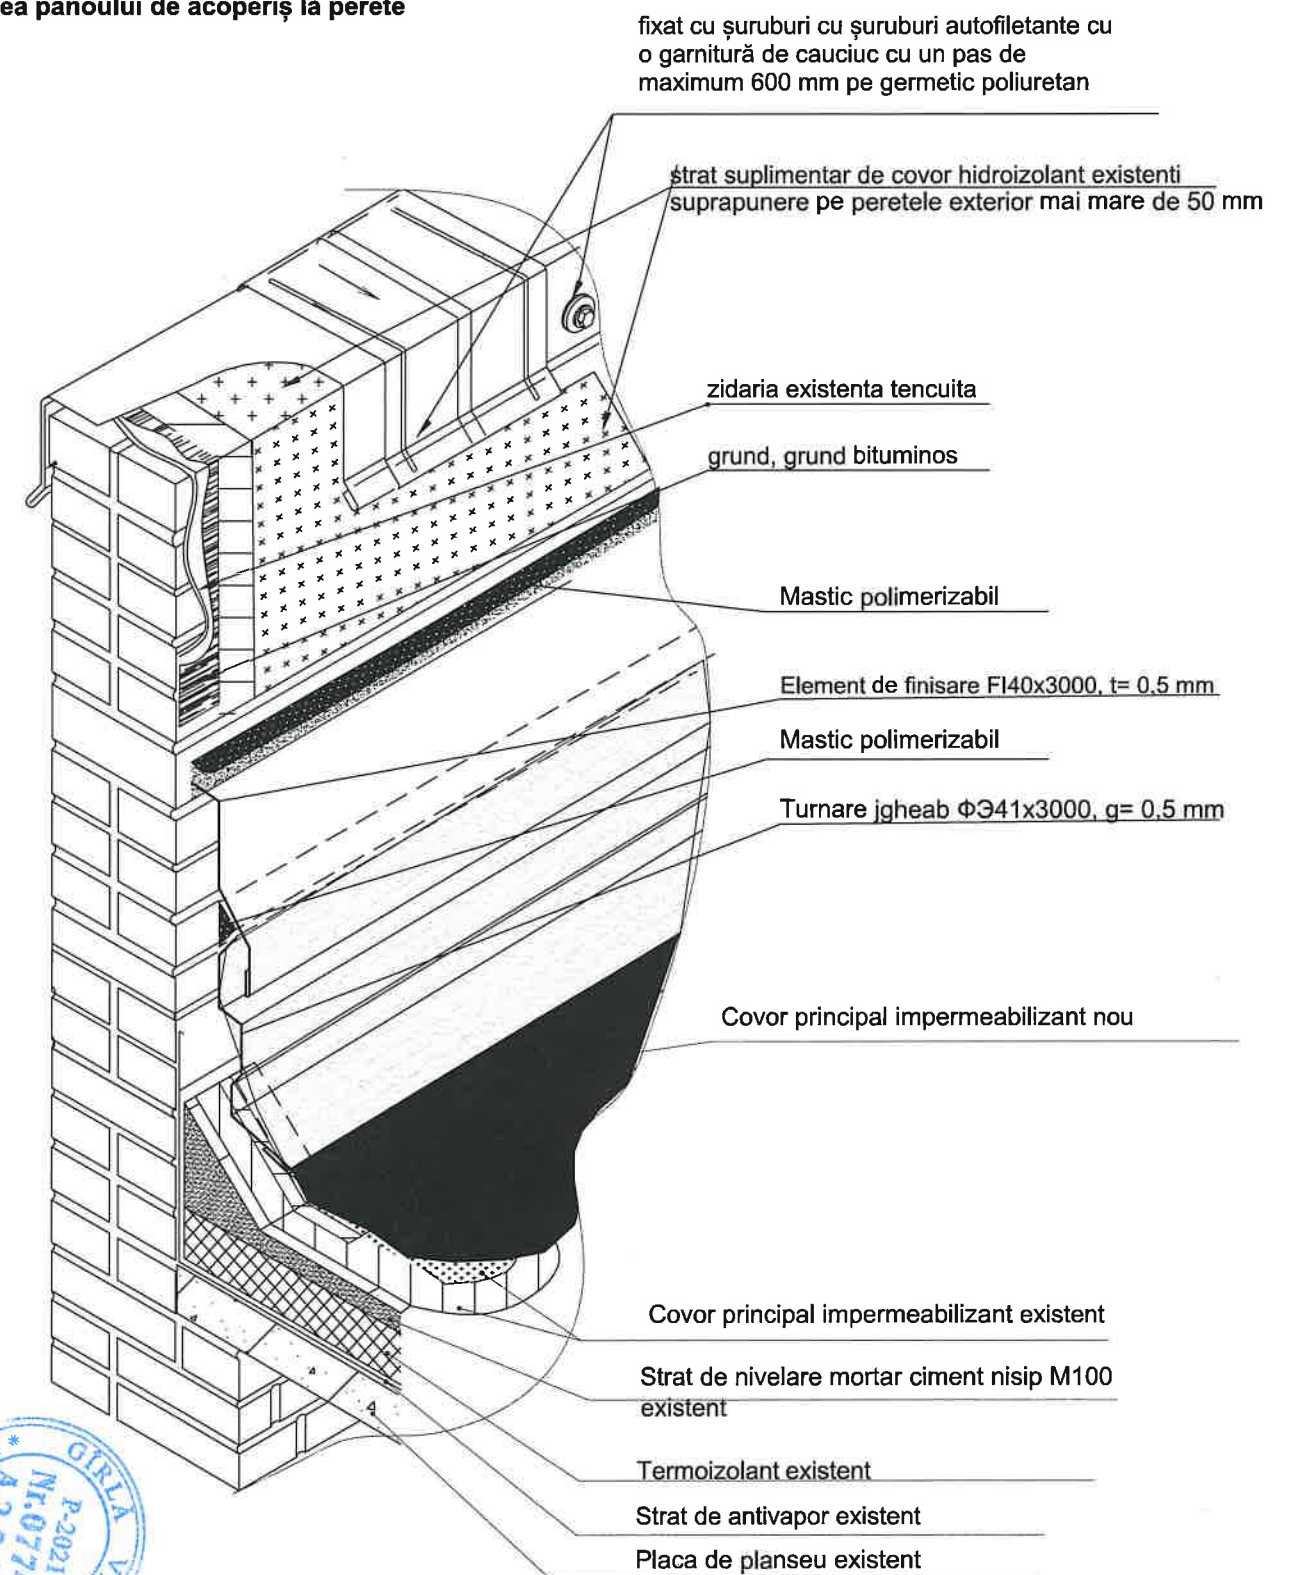
10

# Nod de fixarea panoului de acoperiș la perete

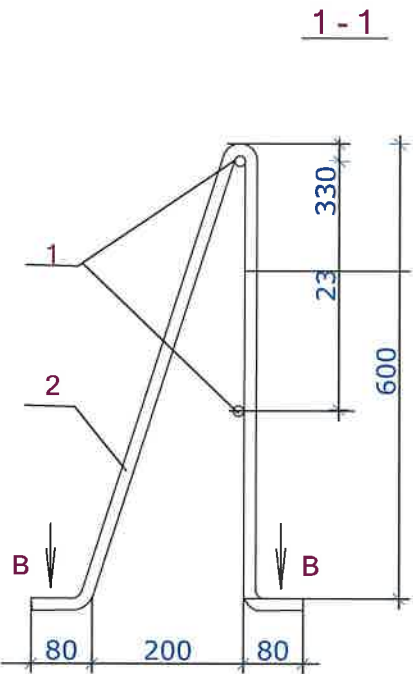
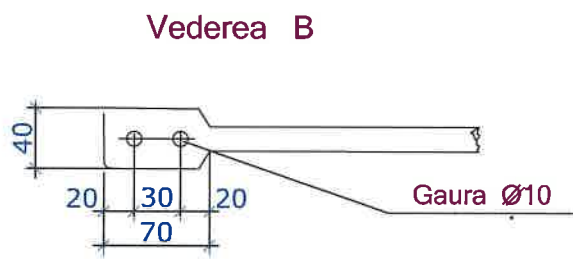
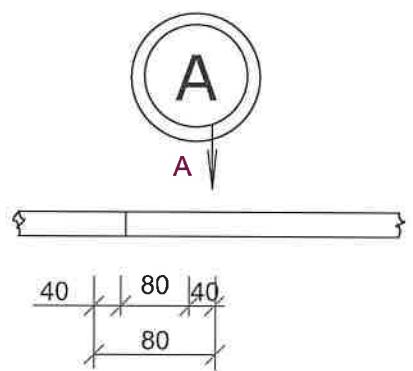
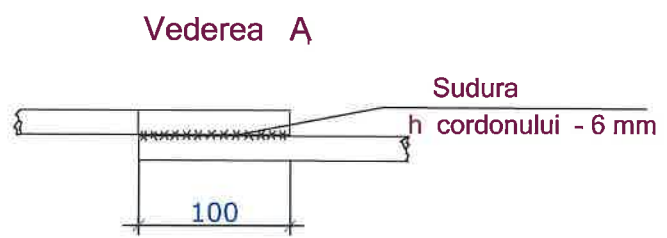
- 1. Toate suduri sunt de 6 mm;
  - 2. Toate dimensiunile sunt date în mm;
- Fixarea suportului gardului pe acoperiș. Piesa este fixată cu șuruburi Ø8x50 cu șaibă Ø8 prin învelitoarea metalică la schindurile de învelitoare. Lățimea spațiului dintre elemente este de 900 mm sau 950 mm. O garnitură de cauciuc hidroizolatoare este instalată pe lungimea bazelor, între suport și învelitoarea acoperișului.
- Fixarea suportului. Suportul este fixat (șurub M8x16, șaibă Ø8 (2 buc.), piuliță M8) în funcție de panta acoperișului.
