## PROIECT DE EXECUȚIE

# REABILITAREA PORTIUNILOR DE TROTUAR DIN STR. MIORITA 1 - 3/5; 5/8 - 11"

PROIECT Nr.45-PG

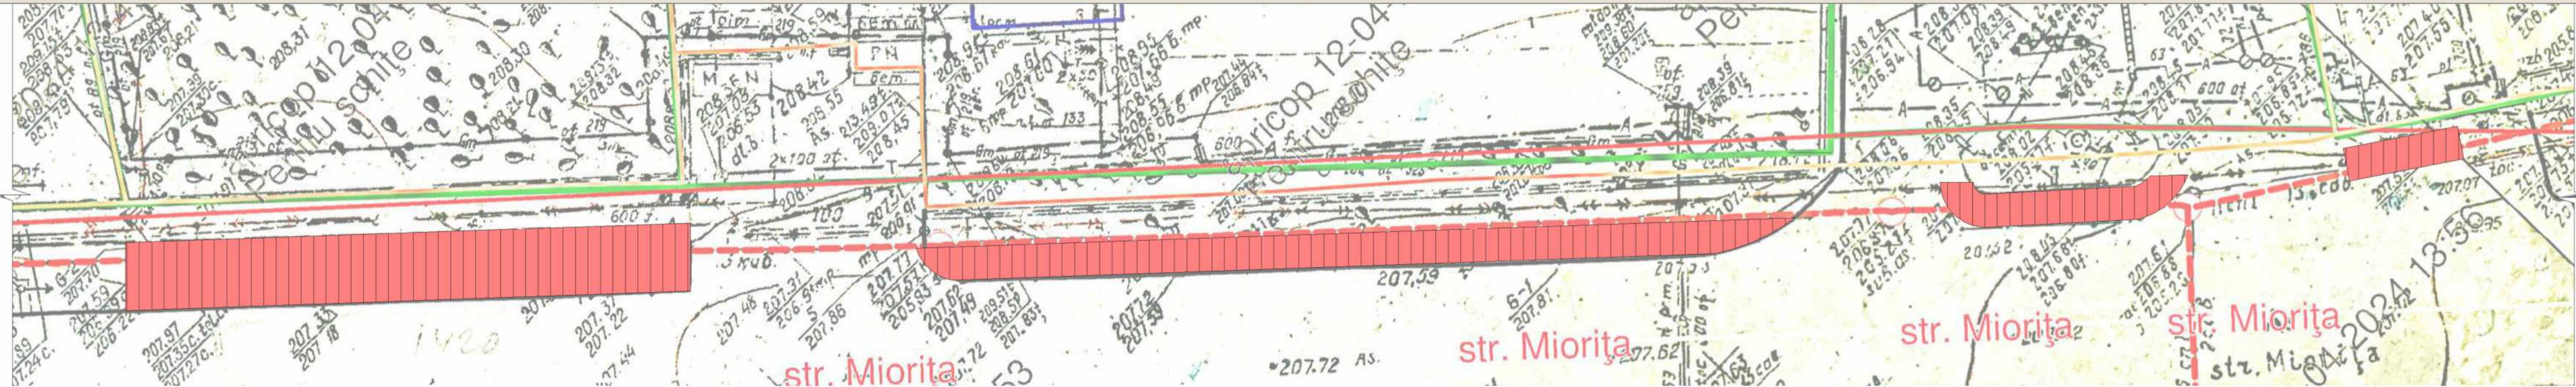
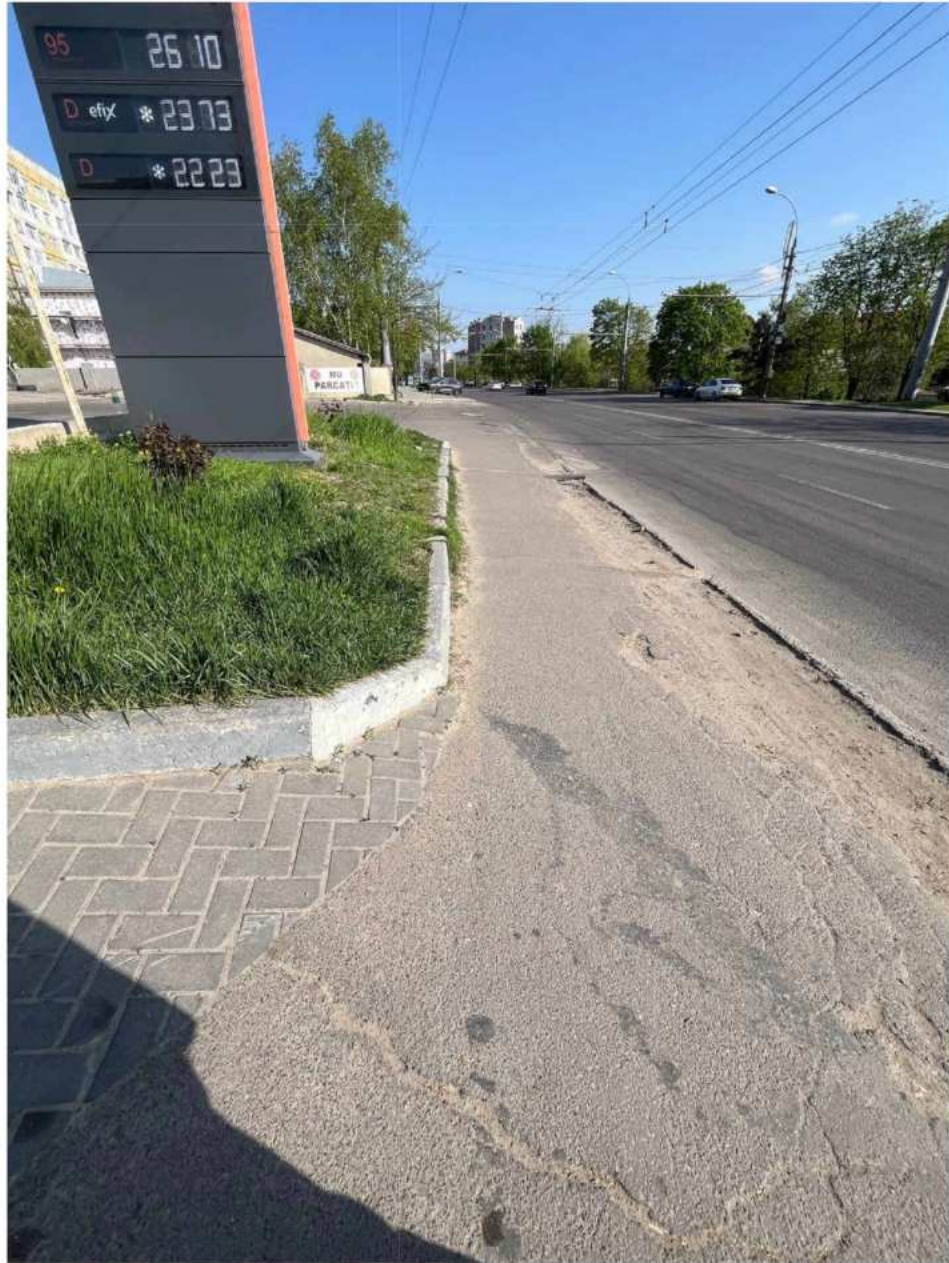
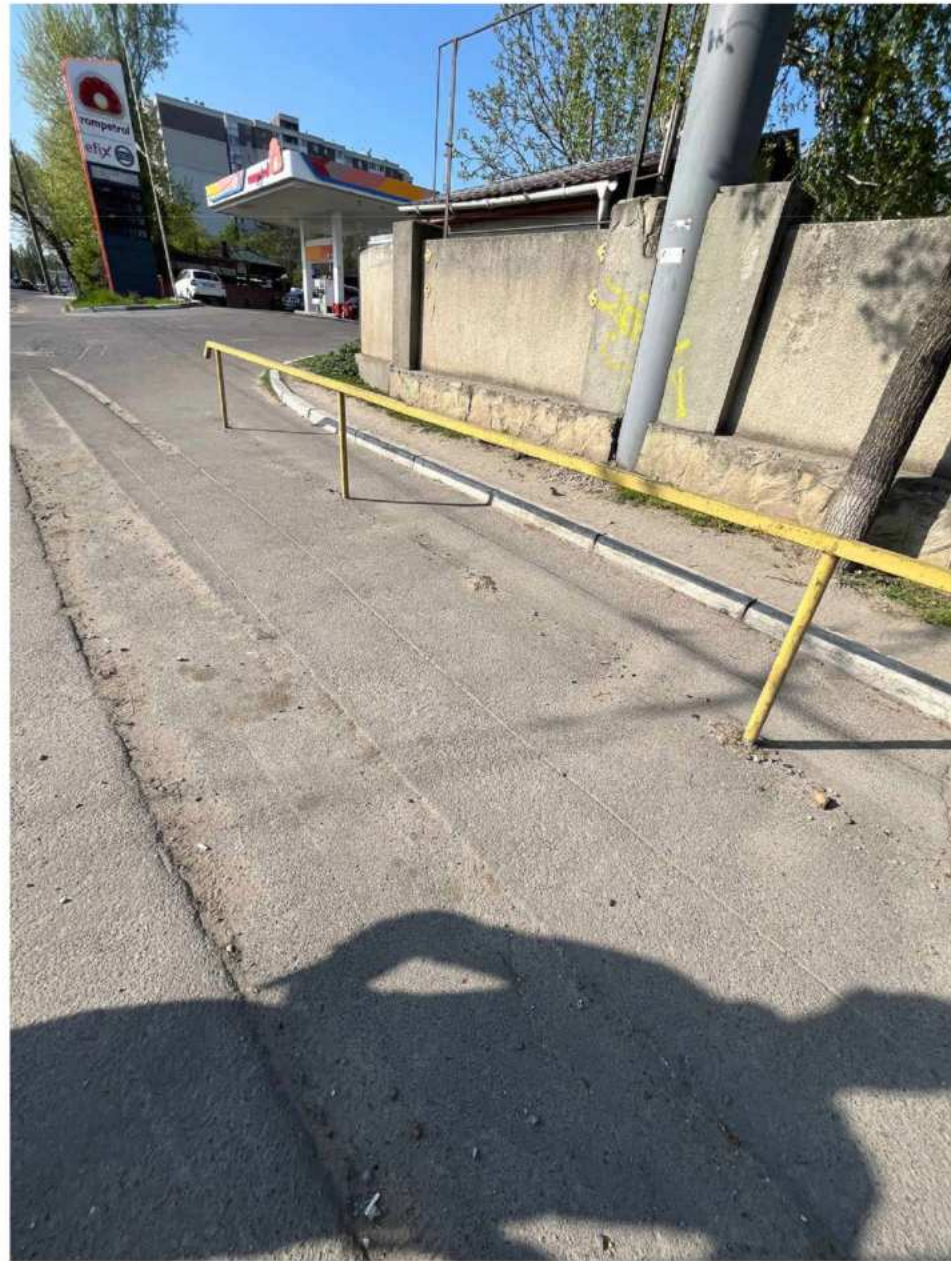
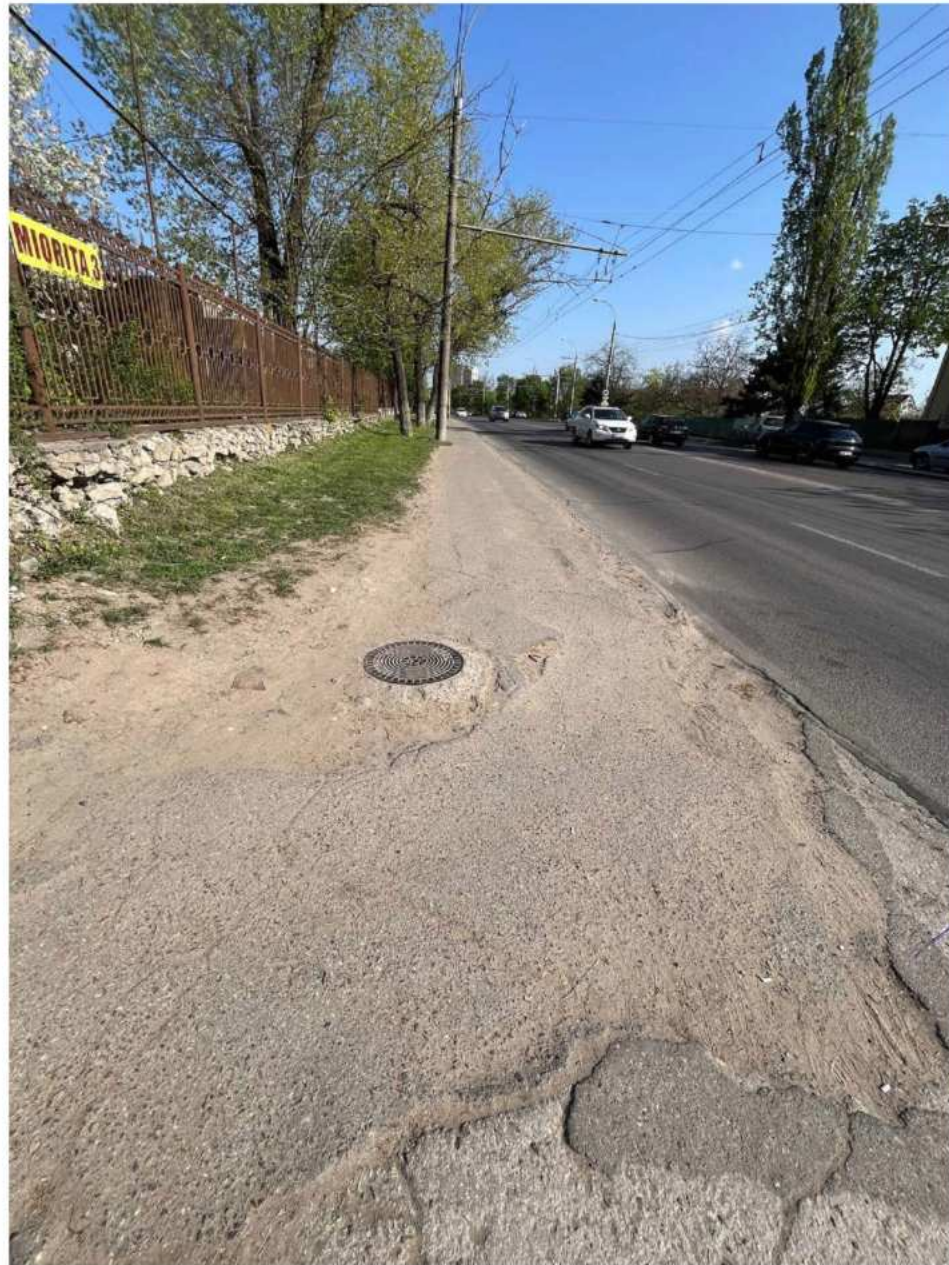
PLAN DEMOLARI SC 1-500

Pentru suprafetele supuse demolarii, se va decoperta stratul superior de imbracaminte si se va excava pana la 300mm din substraul existent.

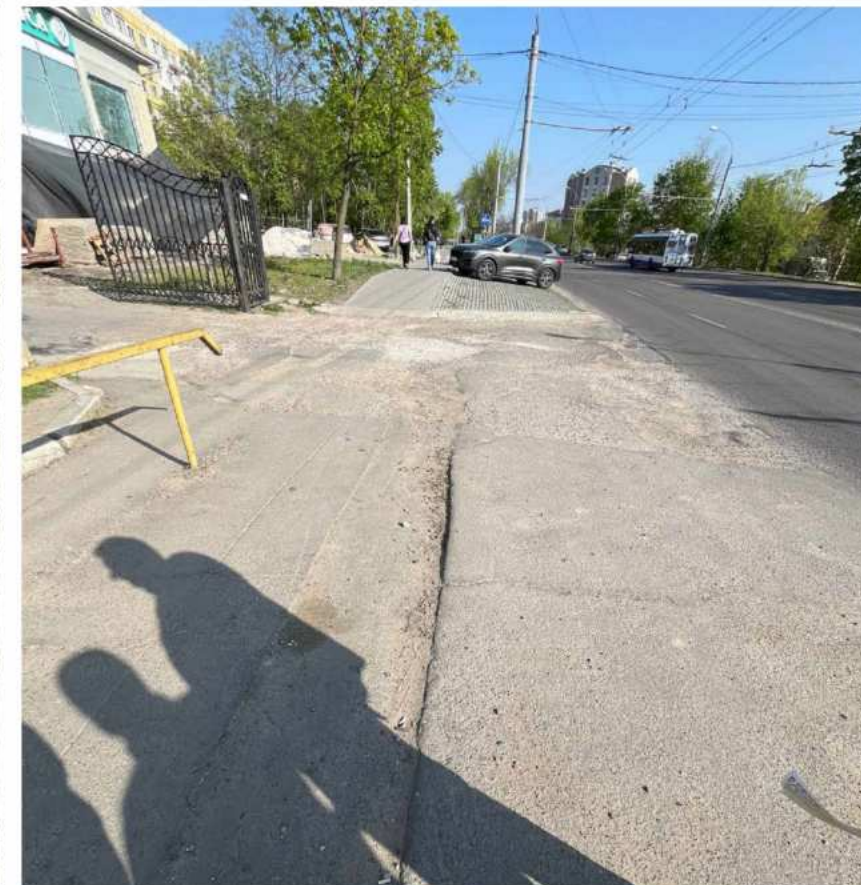
- 1.** Accese pietonale
- 2.** Spatii verzi cu insamantare

**Nota:** Intersectiile acceselor pietonale noi(proiectate) cu accesele existente a se efectua la aceeasi cota. In caz de necesitate, de a se cobora cota respectiva, in zonele de intersectie, la nivelul accesului existent, pentru a facilita accesul fara impedimente a carucioarelor.

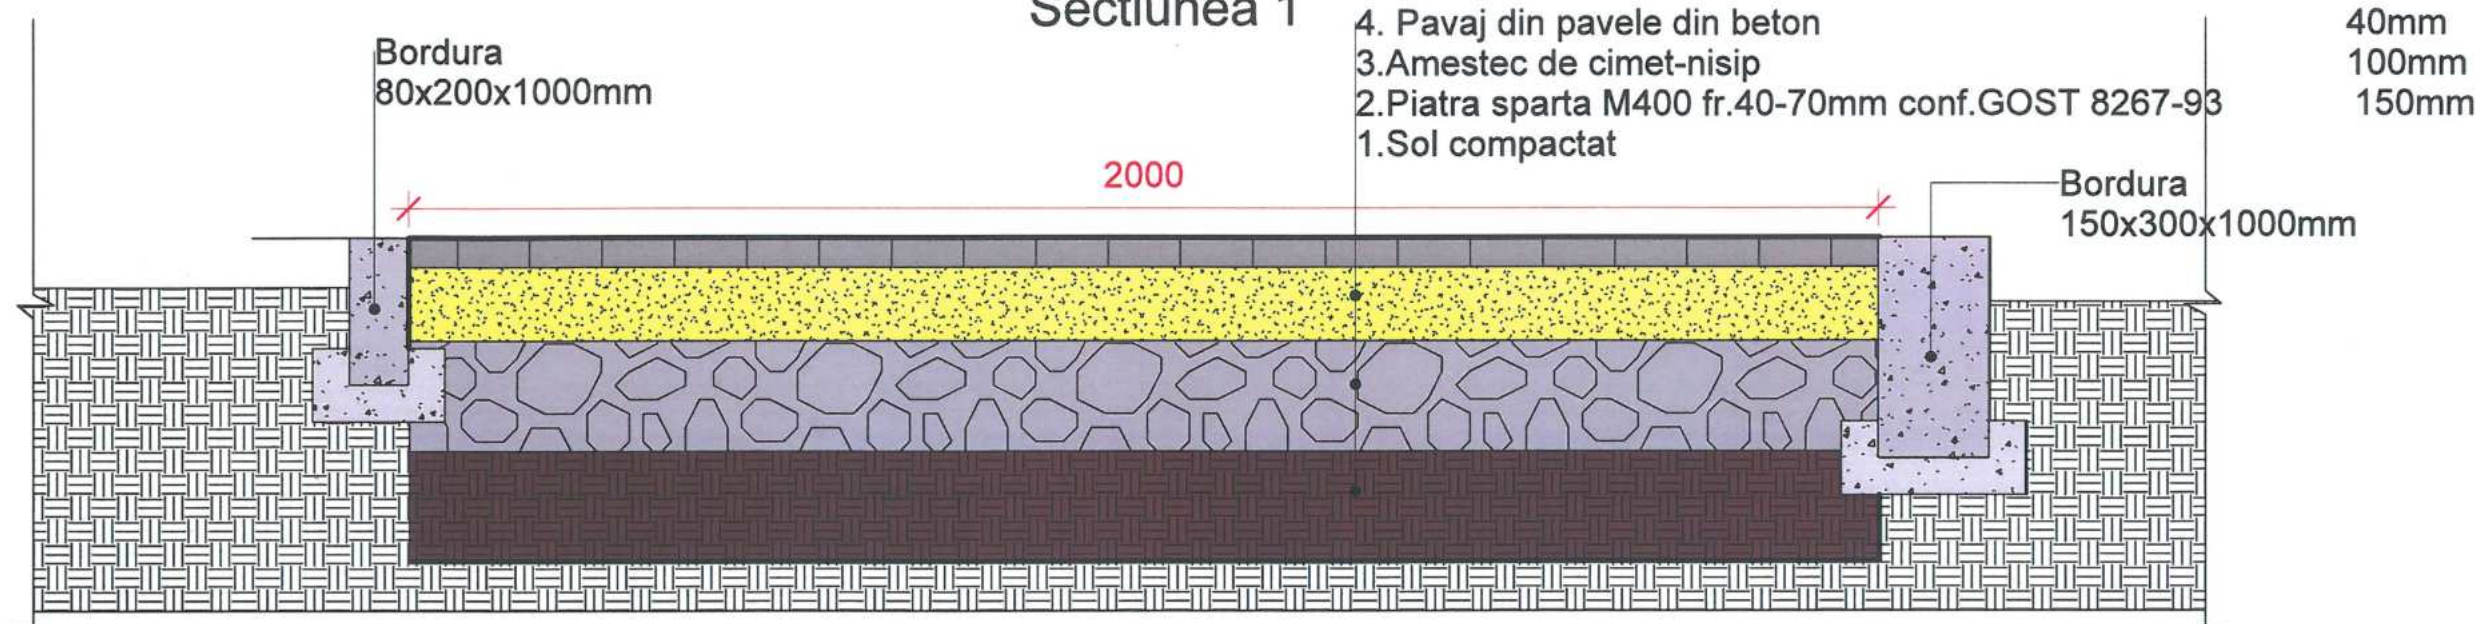
## Secțiunea 1

1. larba naturala
2. Sol fertil

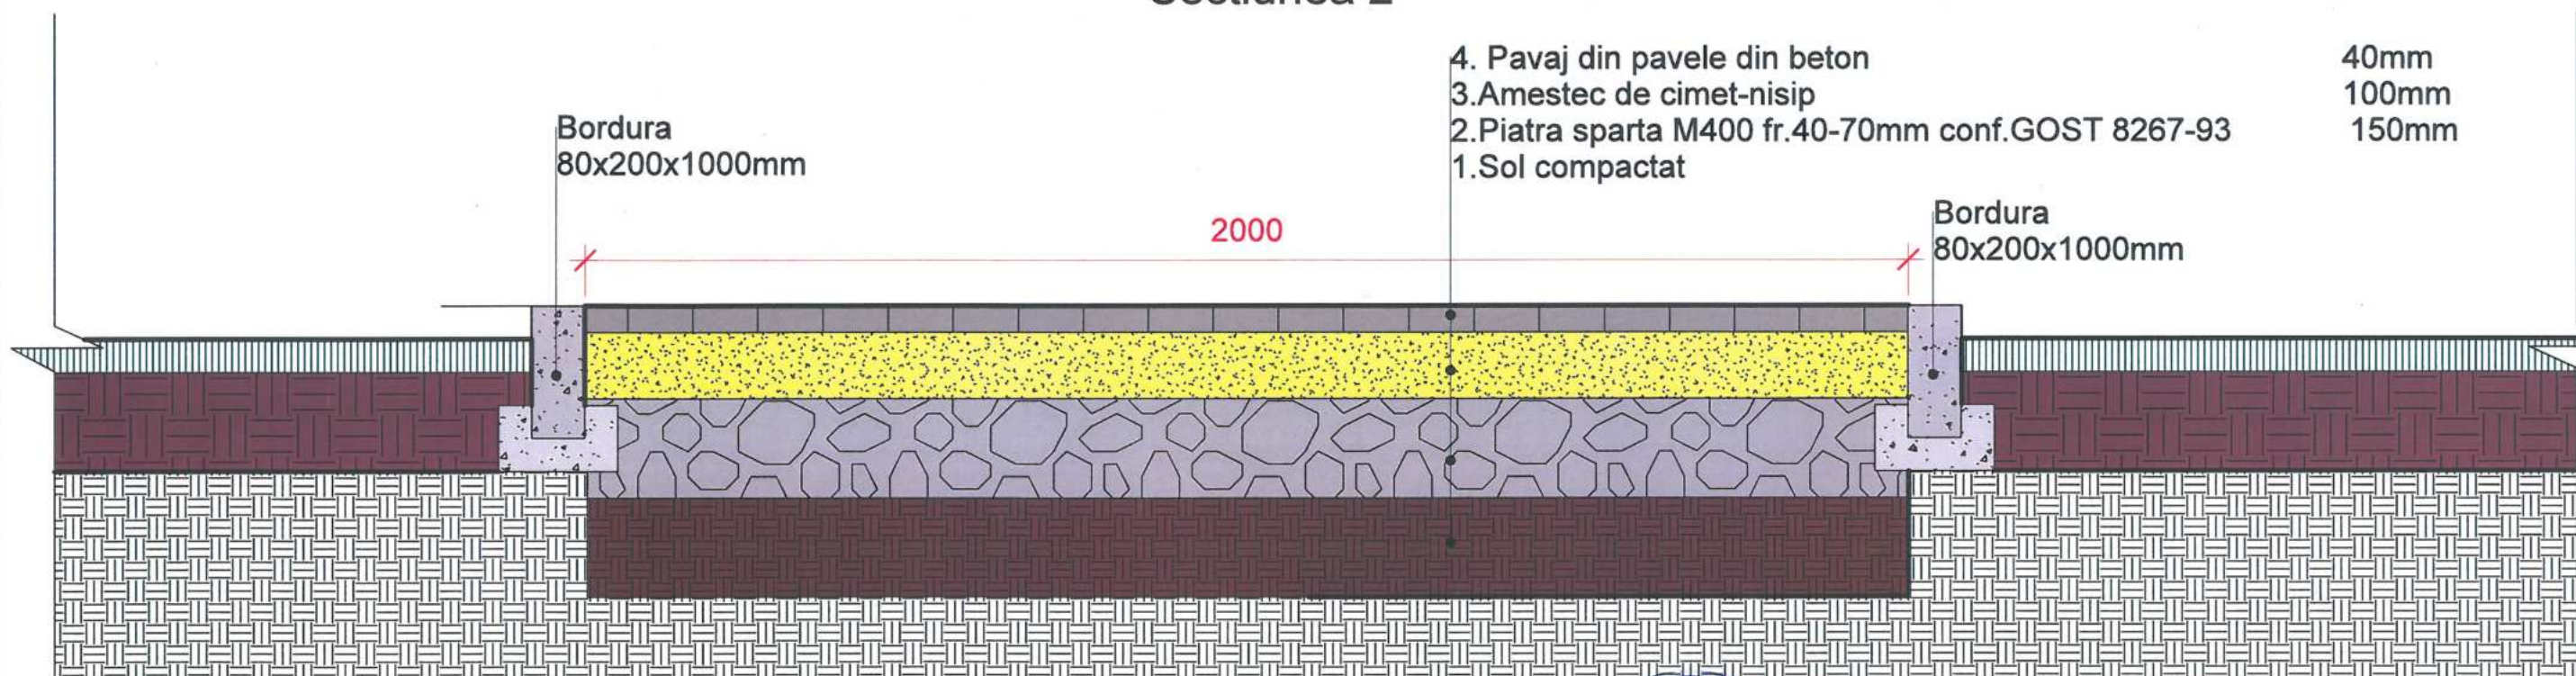
## Secțiunea 2

4. Pavaj din pavele din beton  
3. Amestec de ciment-nisip  
2. Piatra sparta M400 fr.40-70mm conf.GOST 8267-93  
1. Sol compactat

40mm  
100mm  
150mm
