nr.0418-09/ET-2023  
din 26.09.2023

**RAPORT DE EXPERTIZĂ**

**cu privire la starea tehnică a clădirii administrative cu nr. cadastral  
0100208.435.01(lit. A), în limita încăperilor nr. 3 și nr. 9 de la subsol și încăperilor  
nr. 13÷17 de la parter (nivelul unu), din str. A. Mateevici, 10, sect. Centru,  
mun. Chișinău, în urma prăbușirii planșeului pe sectorul respectiv**

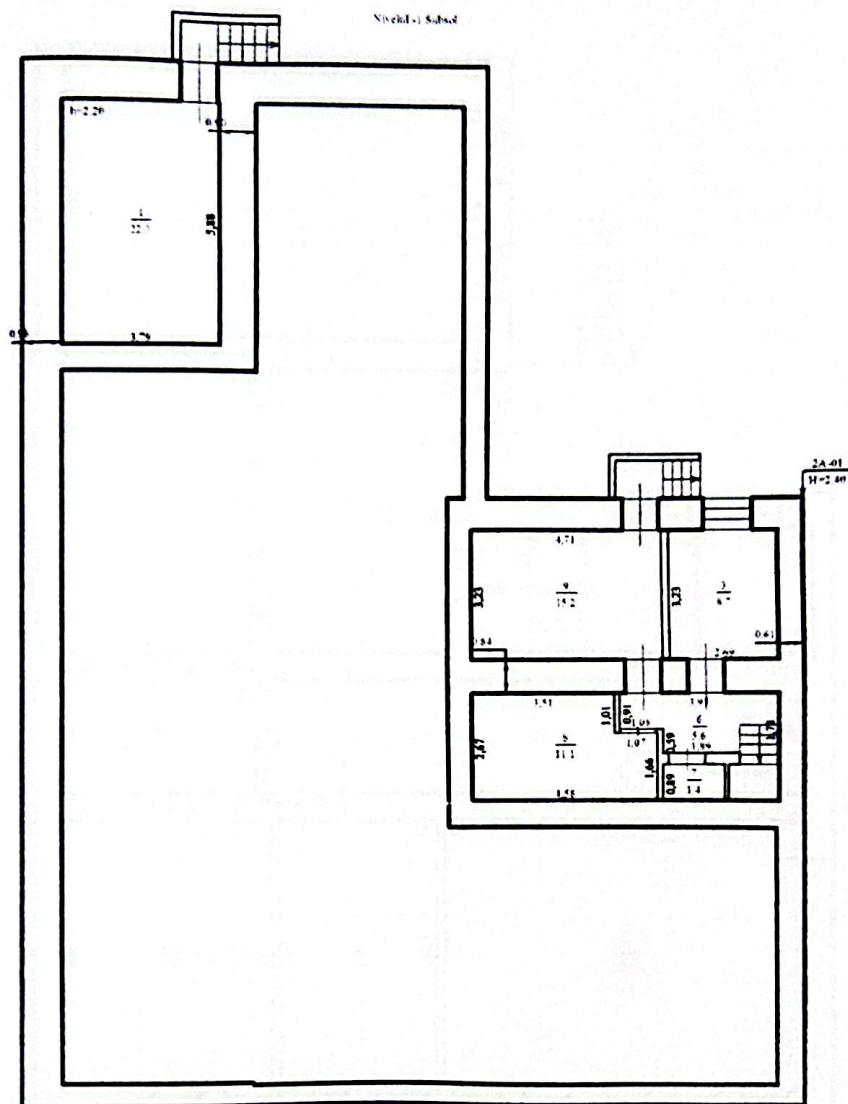
## Nivelul:-1 Subsol

**Mențiuni:** Conform Autorizației de construire nr. 108-c/20 din 18.03.2020 au fost reconstruite imobilele pe terenul cu nr. cadastral 0100208.435. Astfel, în clădirea administrativă lit A (01), la Subsol, încăperile nr. 1, 2 au fost comasate în bucătăria nr. 9 și încăperile nr. 5, 4 au fost reamenajate în vestiarul nr.8, debaraua nr.7 și condorul nr.6. La Parter, încăperile 9a, 10, 11, 11a, 11b, 11v, 11g au fost comasate în sala de ședințe nr. 22; încăperile nr. 8, 9 comasate în sala de ședințe nr. 21; încăperile nr. 7, 2a reamenajate în încăperea auxiliară nr. 20 și condor nr. 18; încăperile nr. 5, 6 comasate în biroul nr. 19; încăperile nr. 1, 2b amenajate în vecerurile nr. 13, 14, 17, 16 precum și a fost amenajat condorul nr. 12. neexistent anterior.

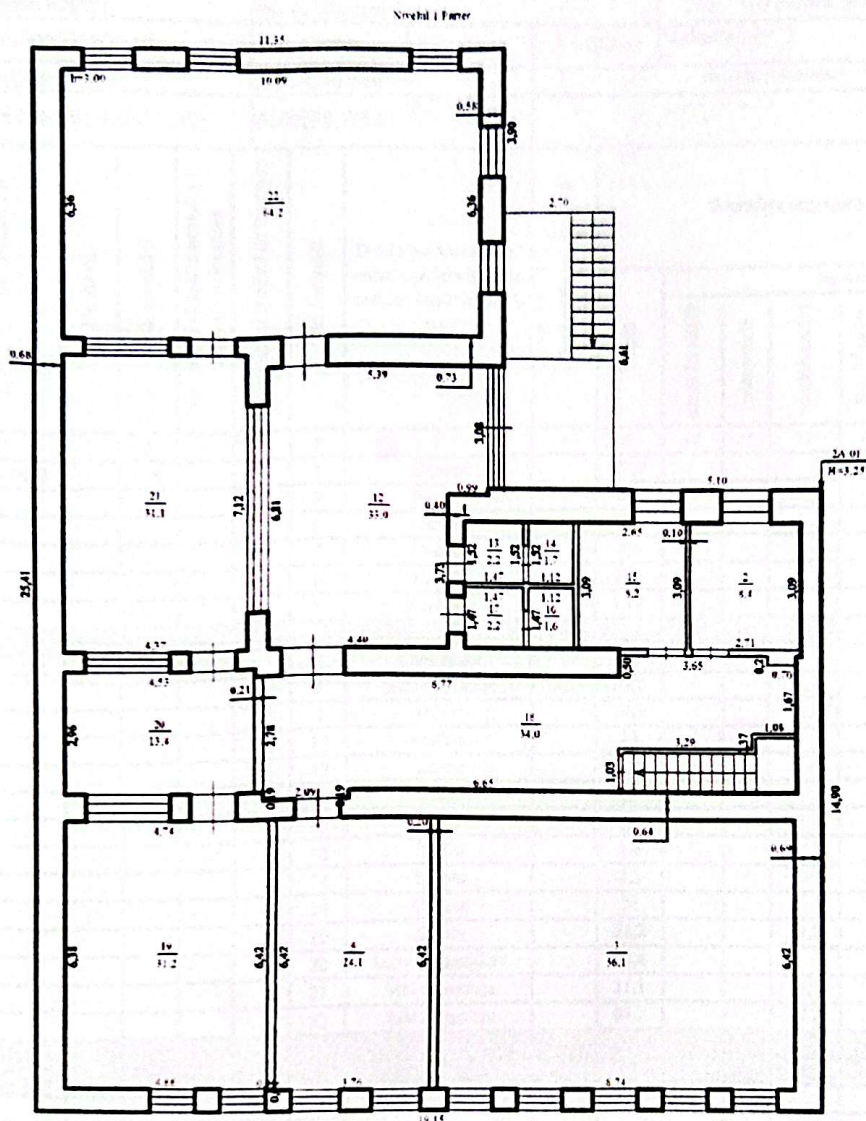
## Nivelul:1 Parter

**Mențiuni:** Conform Autorizației de construire nr. 108-c/20 din 18.03.2020 au fost reconstruite imobilele pe terenul cu nr. cadastral 0100208.435. Astfel, în clădirea administrativă lit.A(01), la Subsol, încăperile nr. 1, 2 au fost comasate în bucătăria nr. 9 și încăperile nr. 5, 4 au fost reamenajate în vestiarul nr.8, debaraua nr.7 și coridorul nr.6. La Parter, încăperile 9a, 10, 11, 11a, 11b, 11v, 11g au fost comasate în sala de ședințe nr. 22; încăperile nr. 8, 9 comasate în sala de ședințe nr. 21; încăperile nr. 7, 2a reamenajate în încăperea auxiliară nr. 20 și coridor nr. 18; încăperile nr. 5, 6 comasate în biroul nr. 13; încăperile nr. 1, 2b amenajate în veceurile nr. 13, 14, 17, 16, precum și a fost amenajat coridorul nr. 12, neexistent anterior.

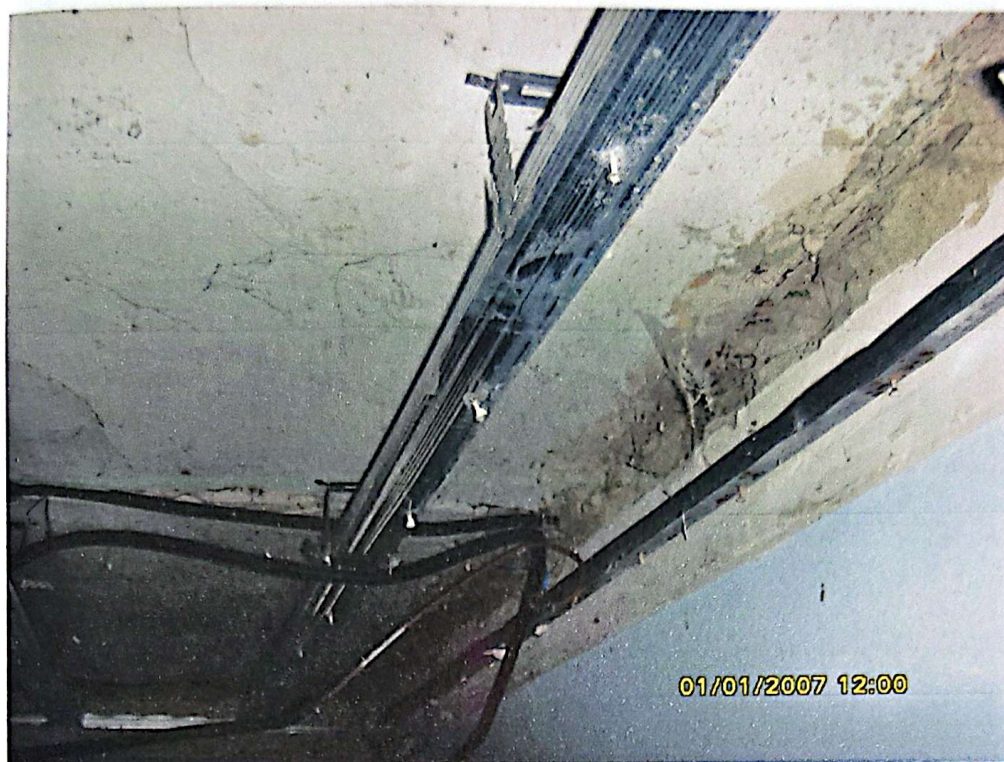
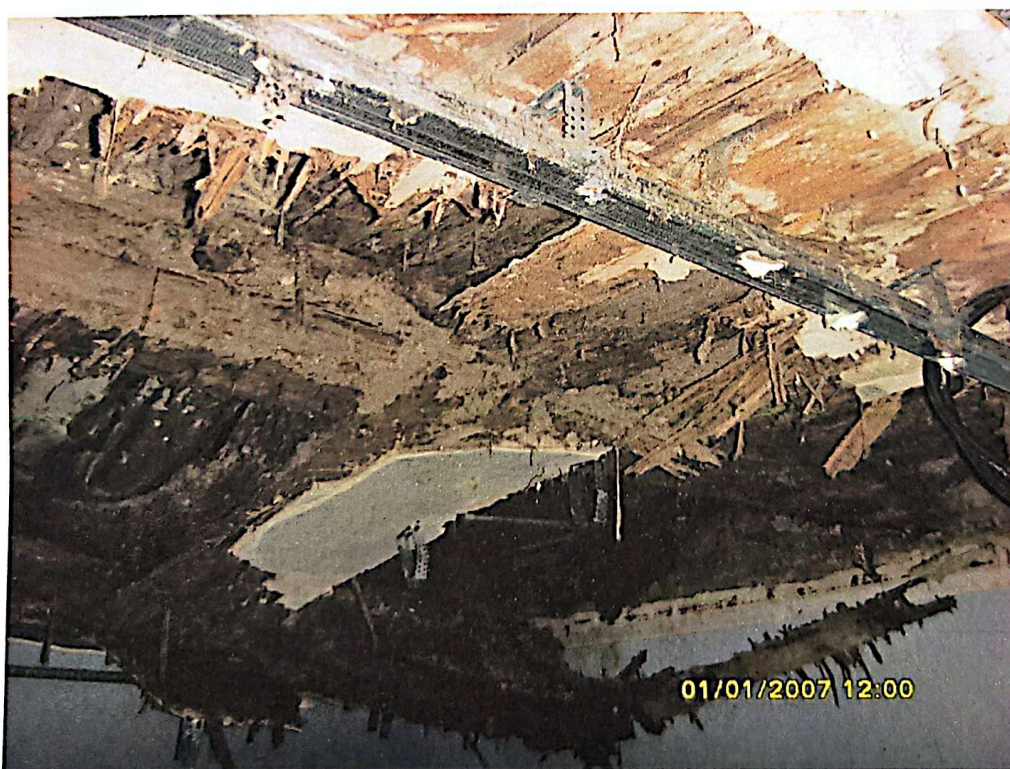
3. În incinta încăperii nr. 9 de la subsol, s-a prăbuşit o porţiune de planşeu (pe o suprafaţă de cca 50% din suprafaţa tavanului), cu dezvoltarea deformaţiilor în elementele adiacente (structurale şi de finisare) - *vezi materialele foto anexate la prezentul raport de expertiză tehnică.*

În urma acţiunii directe a apelor reziduale, majorării sarcinii şi uzura în timp a materialelor, elementele structurale de planşeu în limita încăperii nr. 9 de la subsol au cedat şi, parţial, s-au prăbuşit. Planşeu prezintă deformaţii pe toată suprafaţa din limita

∴ Anexa 8: Deformații structură planșeu peste subsol - Sector în limita volumului examinat.

**Exploatarea în continuare a planșeului respectiv nu se admite.** Trebuie de demontat structura planșeului și de executat alt planșeu(sector de planșeu) conform cerințelor tehnice și normative în vigoare.

4. Pentru reabilitarea volumului examinat trebuie de efectuat reparația capitală cu implementarea minim a următoarelor lucrări:

8. Elementele de alcătuirii a planșeului(sector de planșeu) nou de executat din materiale idem soluțiilor inițiale, cu racordarea acestora tuturor cerințelor tehnice și normative în vigoare. Expertiza tehnică admite înlocuirea acestora cu alte tipuri de materiale (ex: elemente de oțel cu profil laminat rigid și/sau alte elemente ușor manevrabile și cu masa relativ mică, amplasate pe pereții structurali), cu alcătuirea structurii în limita sarcinii inițiale de proiect.

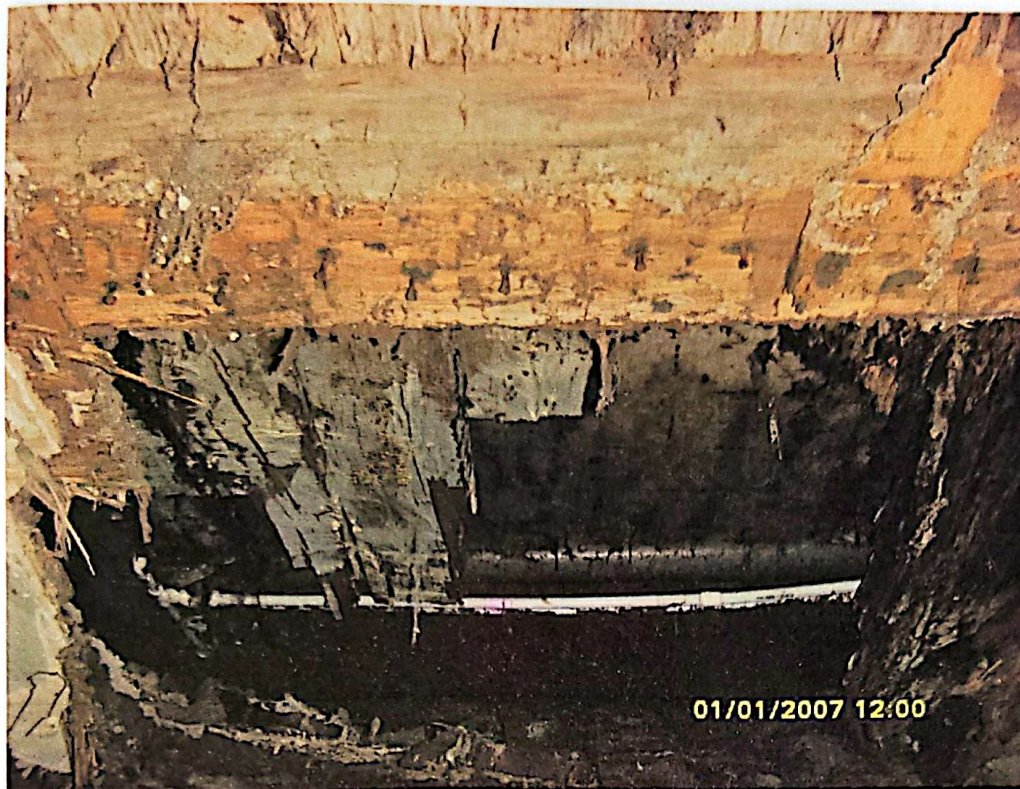
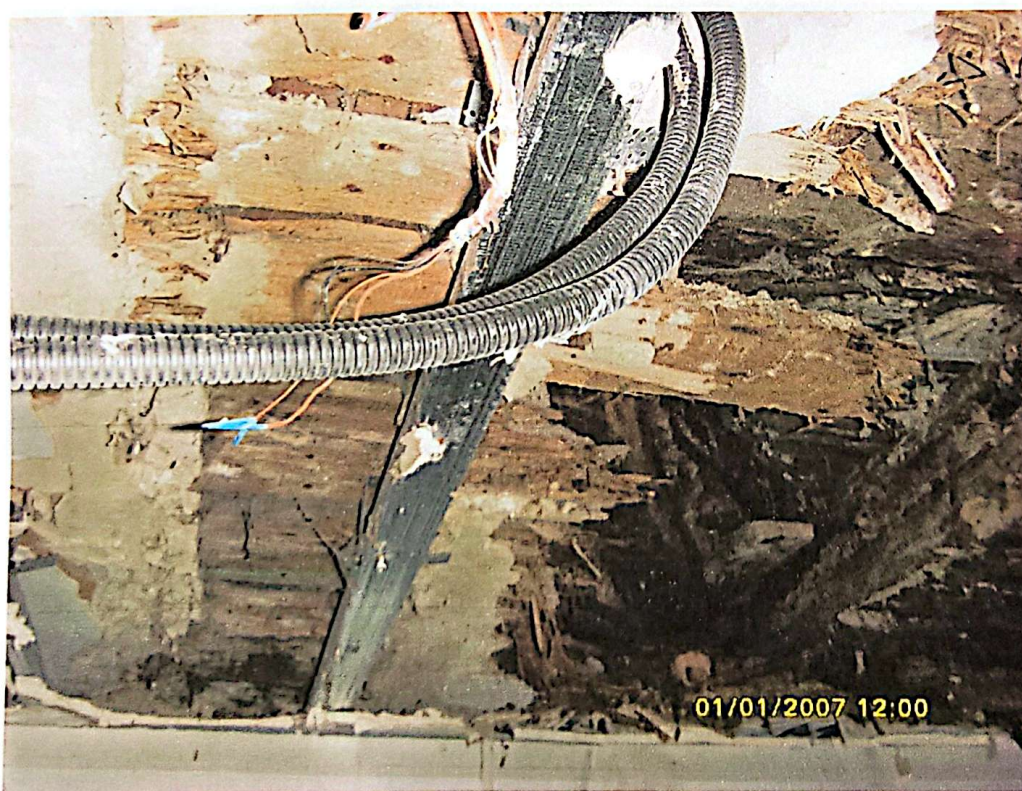
Fig. 8: Anexa 8: Deformații structură planșeu peste subsol - Sector în limita volumului examinat.

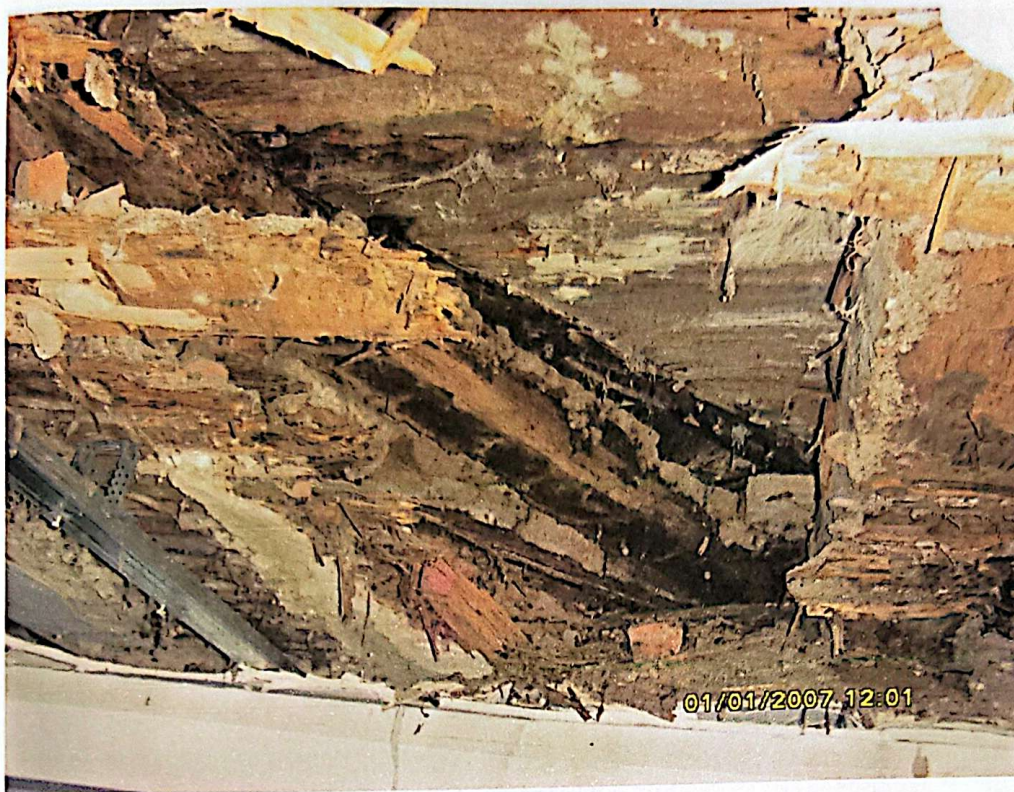
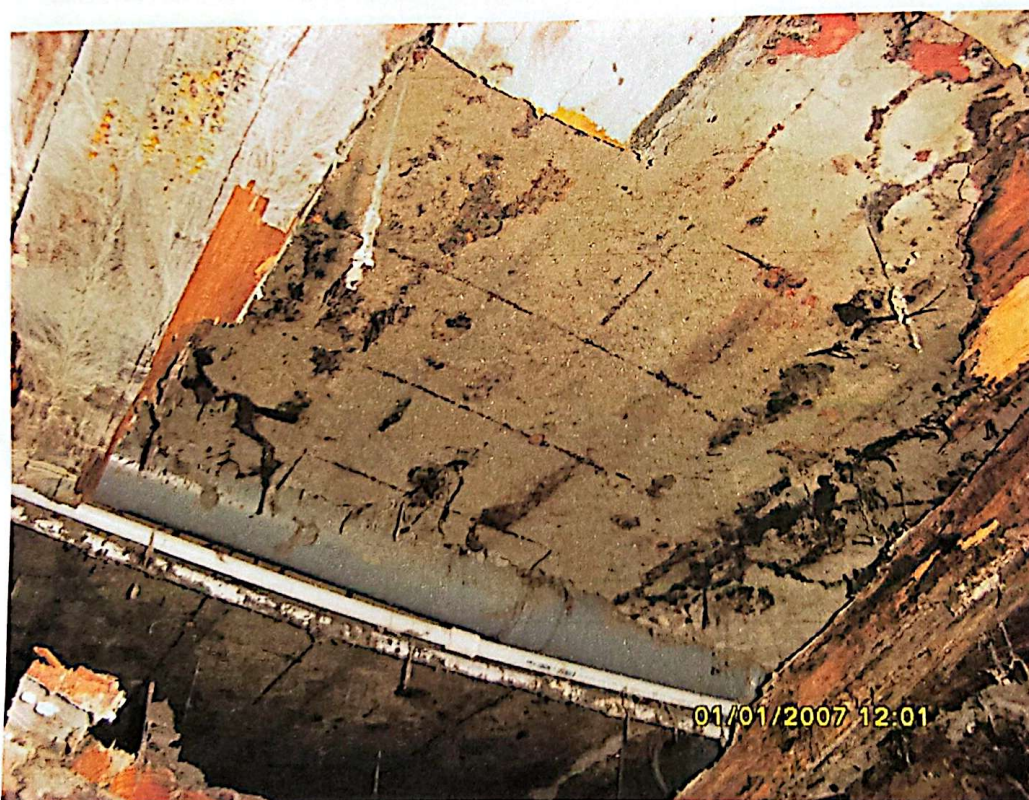
=: Anexa 8: Deformații structură planșeu peste subsol - Sector în limita volumului examinat.

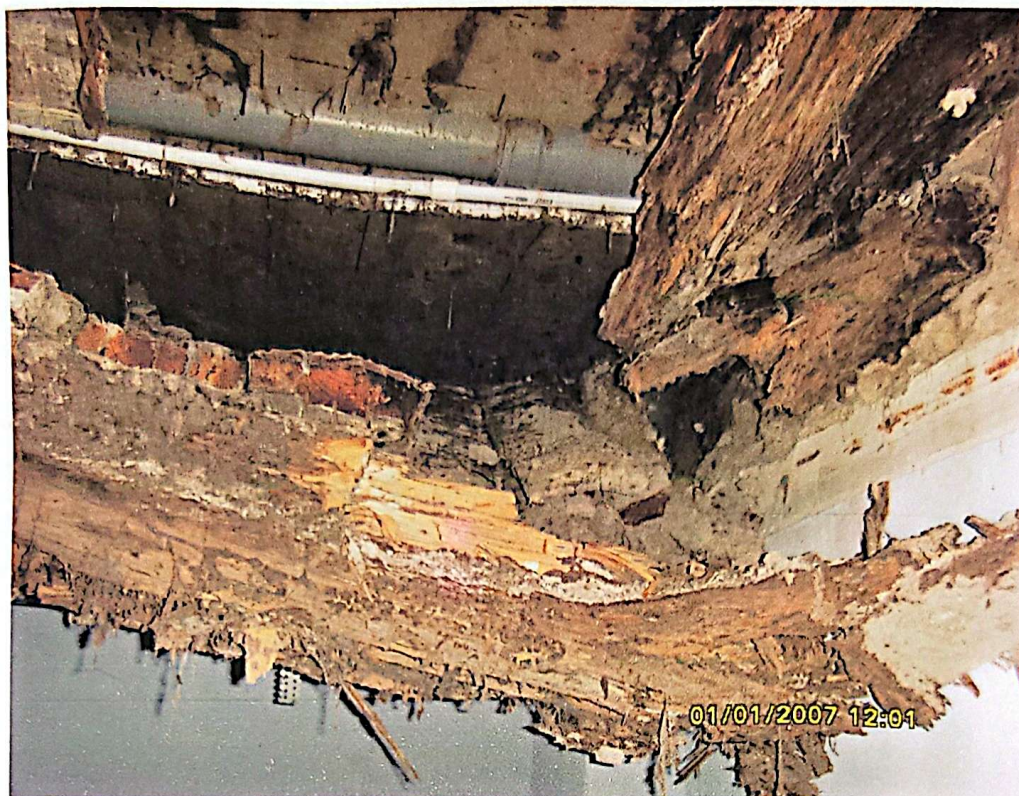
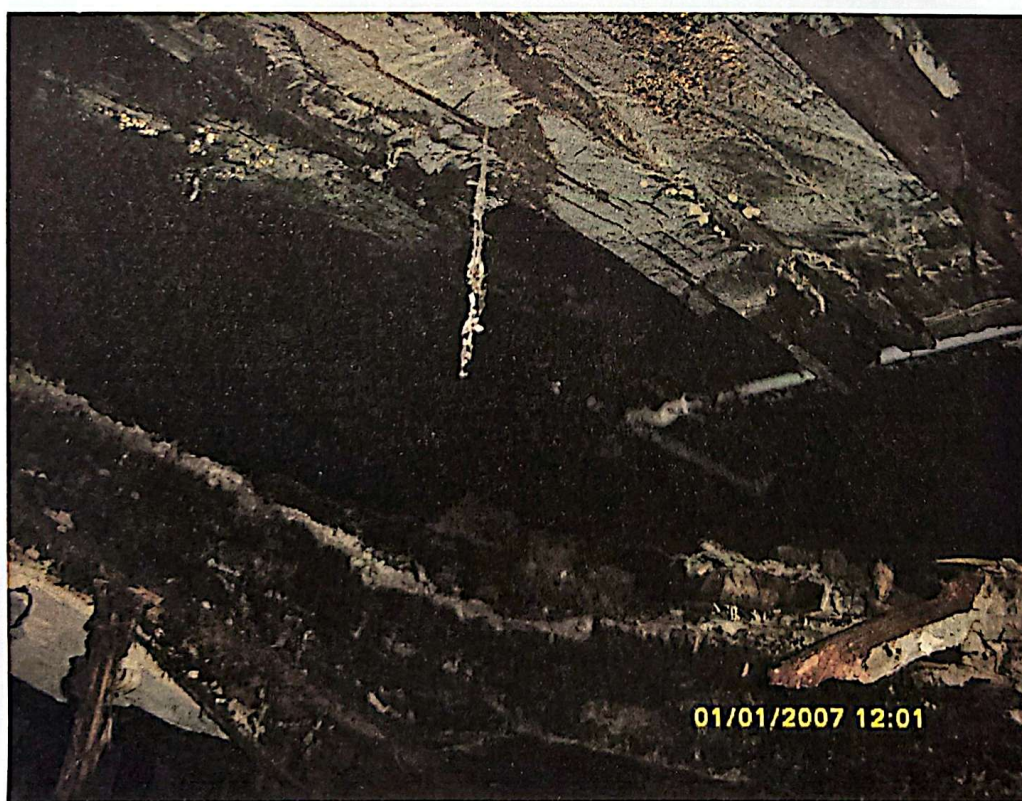
d: Anexa 8: Deformații structură planșeu peste subsol - Sector în limita volumului examinat.

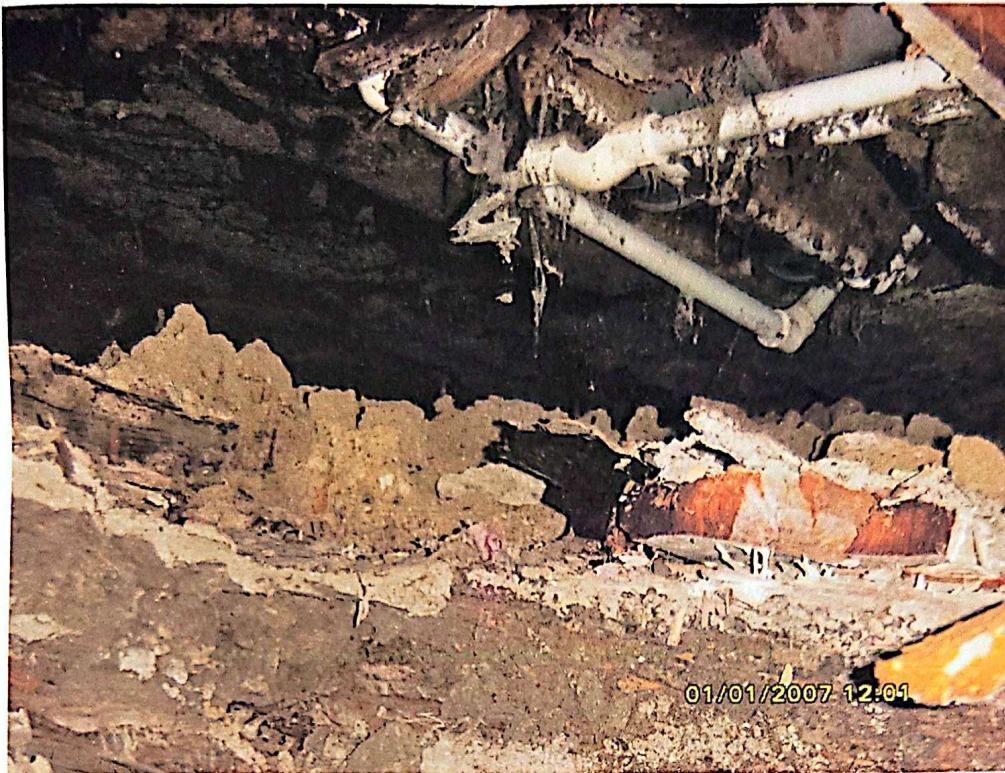
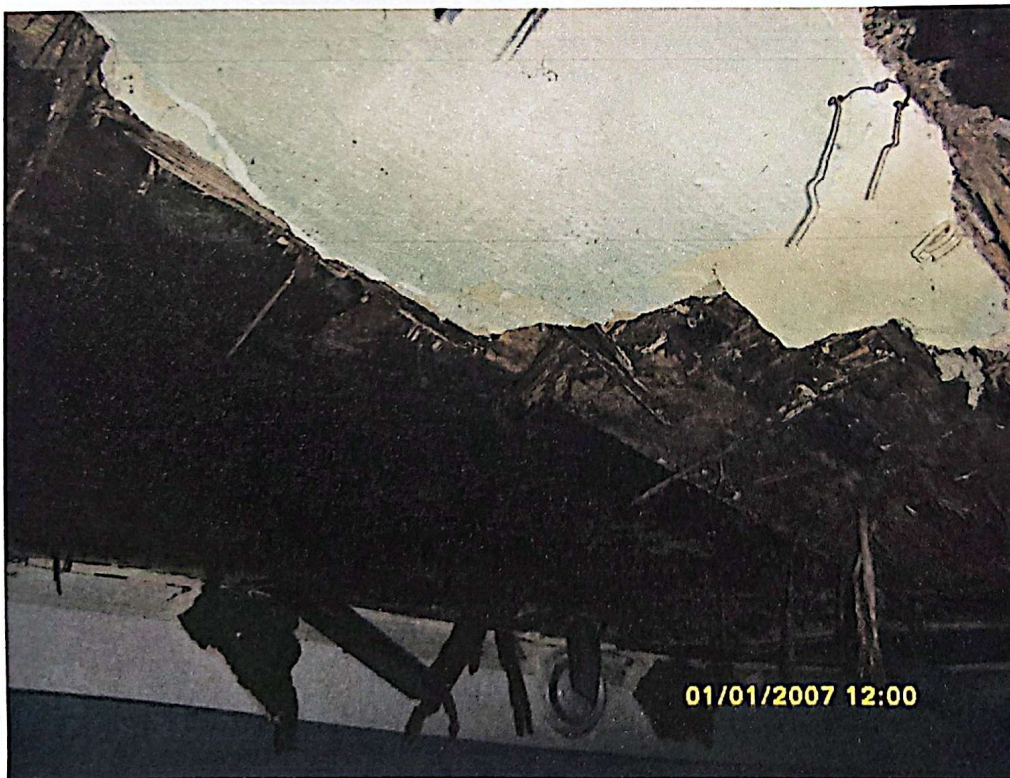
e: Anexa 8: Deformații structură planșeu peste subsol - Sector în limita volumului examinat.

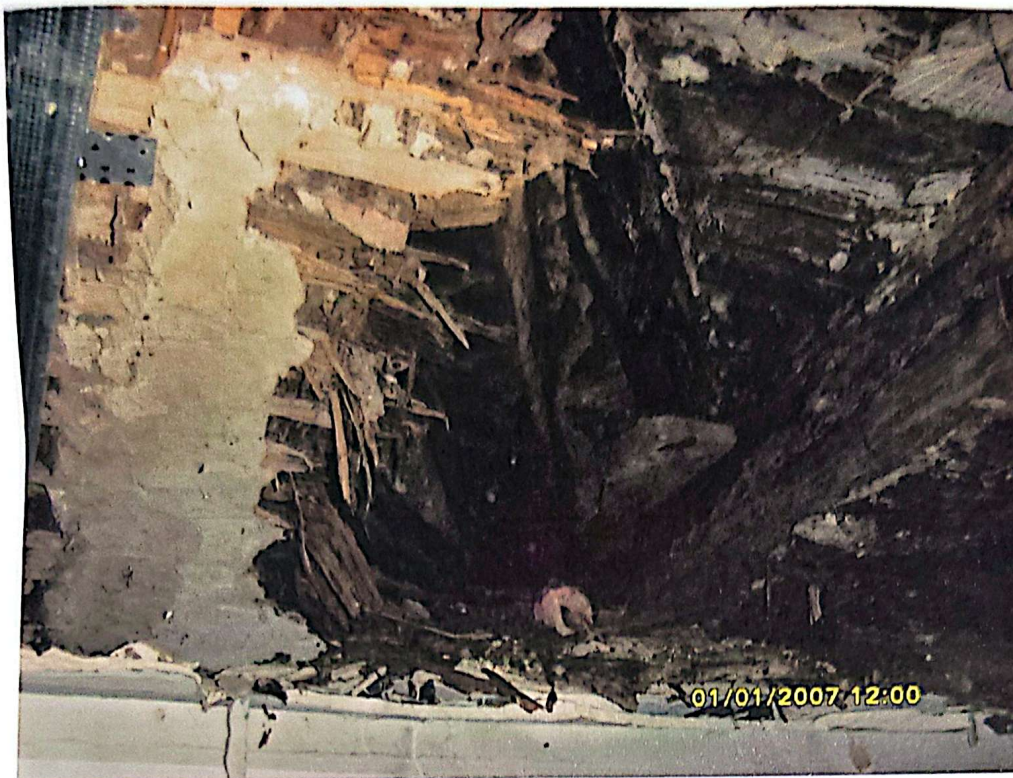
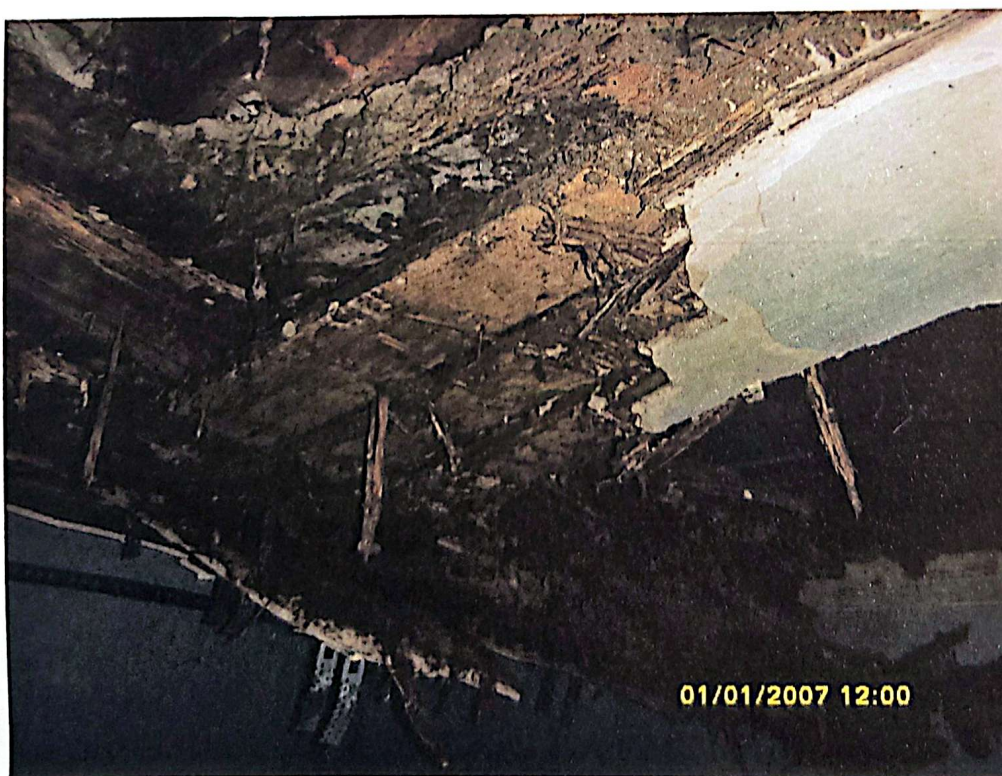
f: Anexa 8: Deformații structură planșeu peste subsol - Sector în limita volumului examinat.
