# Laboratory Test report

## Test etanșeitate

Subject : IZYLUM 4 - 120 LH351C - 2x Philips FP 150W - Nema - CL II (N°125)

Număr test: D200469

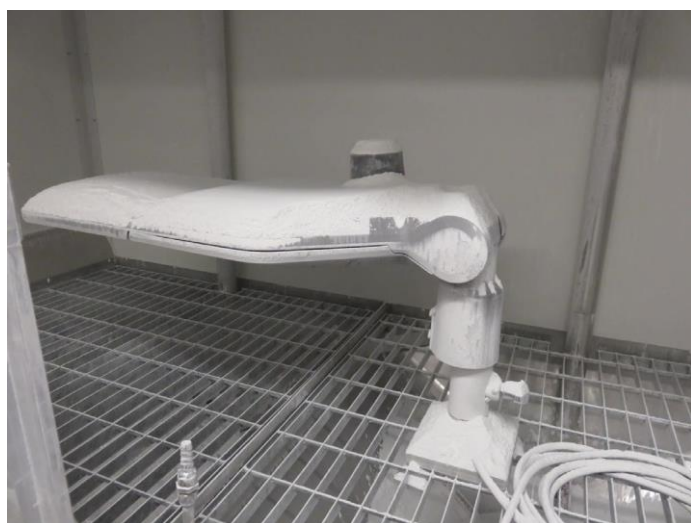
IMG\_6209

Testul a reușit să nu permită pătrunderea de praf în partea optică și auxiliare.

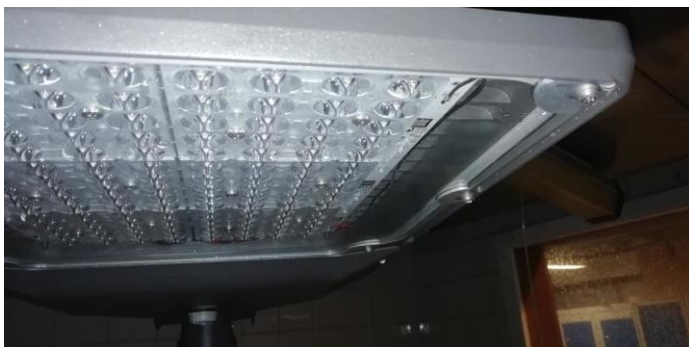
IMG\_20200408\_111814

Testul a reușit să nu permită pătrunderea de apă în partea optică și auxiliare.

Condensatie in partea optica. (vezi poza)
