| | | | | | | Obiect nr.65/2025-SP | | |
| | | | | | | Reparație curentă a drumurilor publice locale din<br>s. Sturzovca, raionul Glodeni | | |
| | | | | | | Plan de situație, amplasare traseu.<br>Sc. 1:500 | | |

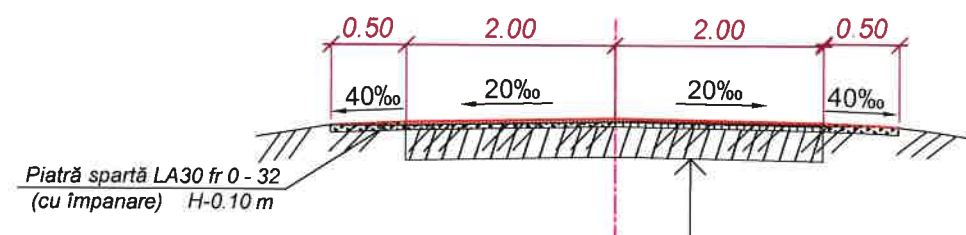
Secțiunea 1 - 1

| Strat de rulare din beton asfaltic cu criblură BA 16 rul,<br>SM SR EN 13108-1:2016, bitum 50/70 SM SR EN 12591 | - 0.06 m |
| Strat de egalizare din materiale granulare fr. 8-32, conform SM SR EN<br>13242+A1:2010, din pietris concasat, GA85 LA30 | - 0.12 m |
| Sistemului rutier existent | |
