23/2022 - DA			
Mod	Nr.	Plans	Nr.d	Semnat.	Data	Servicii de corectare și actualizare a documentației de proiect și deviz pentru obiectul „Reparația capitală a părții carosabile a str. Sportive (de la str. Stamatî pînă la str. Gluhovschi) din mun. Bălți					Drumuri pentru automobile			
											Stadia	Desen	Nr. desen	
Manager											PE	5		
ISP											Profil longitudinal PC 0+00 - PC 5+41.3			
Elaborat														
												"APAST&CO" S.R.L. mun. Chișinău

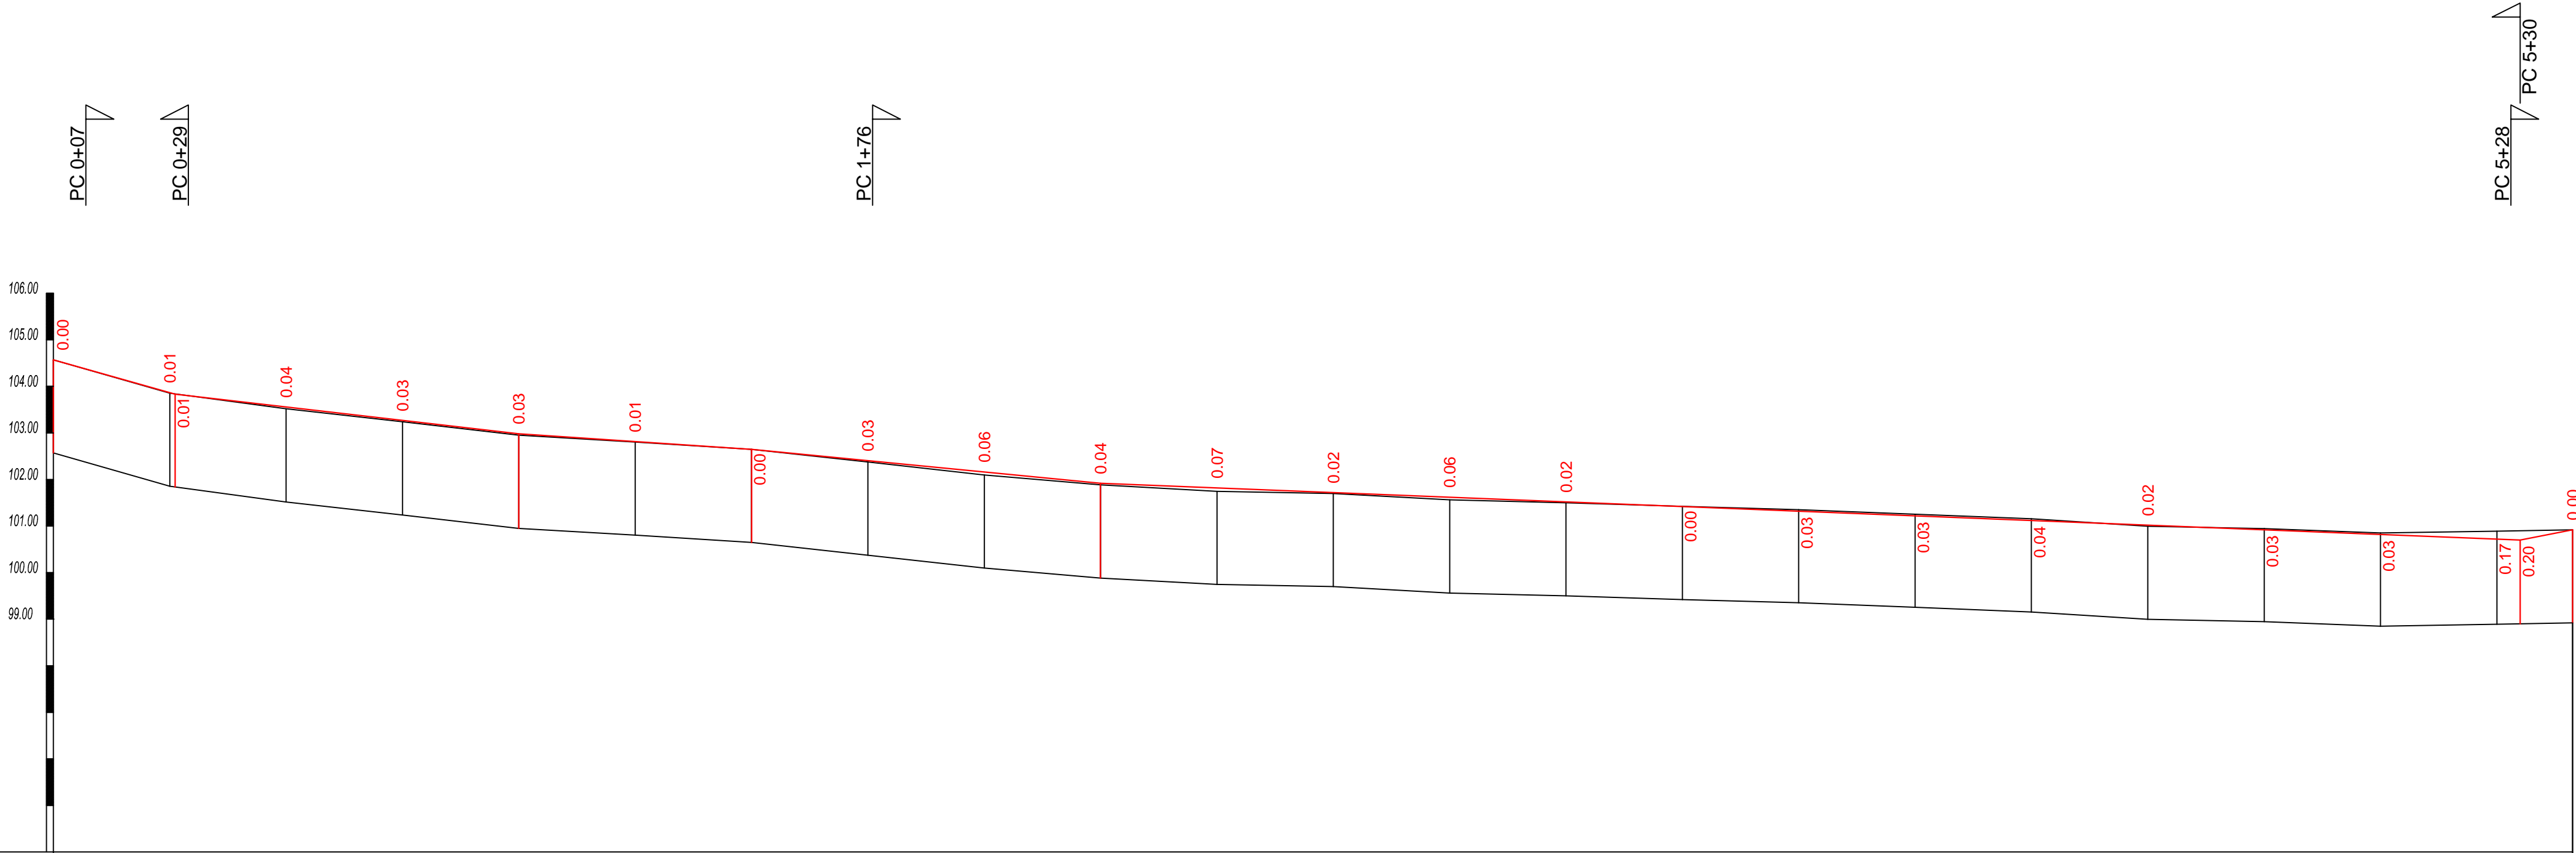
Sc 1:1000 - orizontala  
Sc 1:100 - verticala  
Sc 1:100 - geologia

Tip teren după umeditate		II																						
Date proiect	Profil transversal tip	I												II										
	Declivități și curbe verticale																							
	Cote proiectate în ax	104.57	103.87	103.56	103.27	102.98	102.81	102.65	102.40	102.16	101.92	101.82	101.72	101.62	101.52	101.42	101.32	101.22	101.12	101.02	100.92	100.82	100.72	100.70
Date existente	Cote existente în ax	104.57	103.86	103.52	103.24	102.95	102.80	102.65	102.38	102.10	101.88	101.75	101.70	101.56	101.50	101.42	101.35	101.25	101.16	101.00	100.95	100.85	100.89	100.92
	Distanța, m	25.0	25.0	25.0	25.0	25.0	25.0	25.0	25.0	25.0	25.0	25.0	25.0	25.0	25.0	25.0	25.0	25.0	25.0	25.0	25.0	25.0	25.0	16.3
Pichet Aliniamente și curbe, km		0 1 2 3 4 5																						
		56 317 84																						
		IO3:78°56.4' Y=7°42.5' R=300 T=20 K=40 IO3:86°38.9' Y=5°4.9' R=500 T=22 K=44 C3:88°16.2'
