BONEBRIDGE

Processor audio SAMBA 2

Instrucțiuni de utilizare

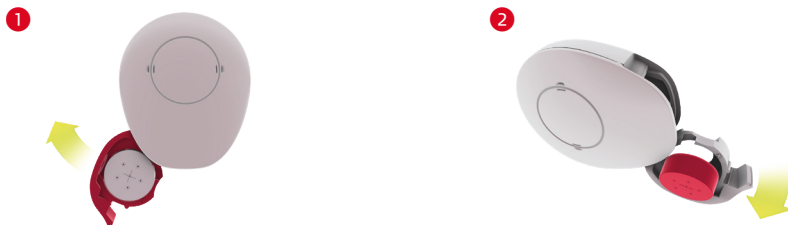
Scoateți bateria uzată

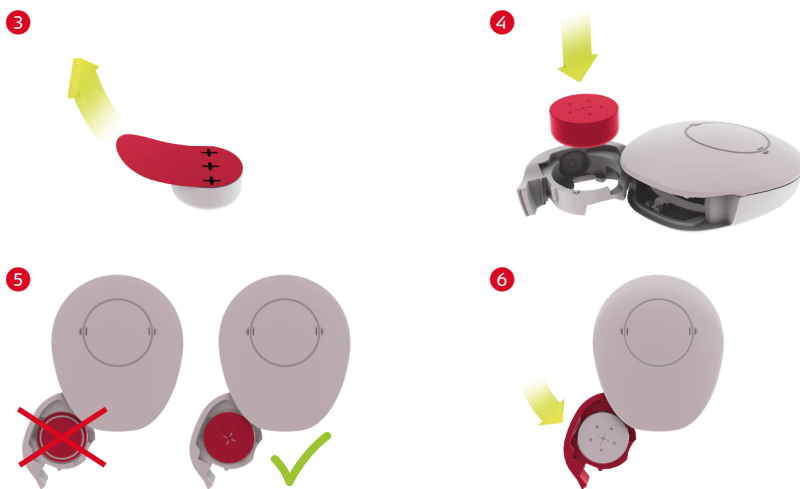
Introduceți noua baterie

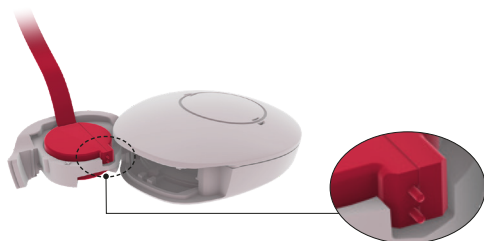
- Deschideți compartimentul bateriei și scoateți bateria.
- Introduceți bateria rotundă în compartimentul bateriei, așa cum este indicat în figura de mai jos.

- Închideți compartimentul bateriei. Nu forțați închiderea compartimentului bateriei, verificați poziția corectă a bateriei rotunde și încercați din nou.
- Conectați cablul de programare la bateria rotundă.
- Conectați cablul de programare la dispozitivul de programare a aparatului auditiv.
- Așezați procesorul audio peste implant.
- Programați procesorul audio. Urmați instrucțiunile de utilizare pentru SYMFIT 8.0 sau o versiune mai recentă.
- După programare, îndepărtați bateria rotundă din procesorul audio.
- Introduceți o nouă baterie zinc-aer de tipul 675 în procesorul audio.
- Închideți compartimentul bateriei.
