# “EXIMOTOR” SA

Numărul procedurii de achiziție nr. ocds-b3wdp1-MD-1772028948899 din 25.03.2026						
Obiectul achiziției: <b>Motopompă</b>						
Denumirea bunurilor/serviciilor	Denumirea modelului bunului/serviciului	Țara de origine	Produ-cătorul	Specificarea tehnică deplină solicitată de către autoritatea contractantă	Specificarea tehnică deplină propusă de către ofertant	Standar de referință
1	2	3	4	5	6	7
<b>Bunuri/servicii</b>						
<b>Lot 1</b>						
Motopompă	Motopompă M12-40	China	Shanghai Huanghe Pump Manufacture Co., Ltd	Conform caietului de sarcini	<ul style="list-style-type: none"><li>- Motopompa dotată cu motor diesel și pompă centrifugală, instalată pe remorcă tractabilă.</li><li>- Șasiu cu 2 axe, cu frână de parcare, picioare de sprijin cu cricuri de nivelare.</li><li>- Bara/racordul de remorcare - dispune de un sistem de reglare a înălțimii pentru cuplare cu o varietate de vehicule.</li><li>- Combustibil - diesel.</li><li>- Sistem de răcire - lichid.</li><li>- Sistem de pornire - electric (baterie inclusă).</li><li>- Capacitatea de pompare - 720m<sup>3</sup>/h, apă amestecată cu noroi, cu particule solide în suspensie, până la 5%, dimensiune particule maximă 40 mm,

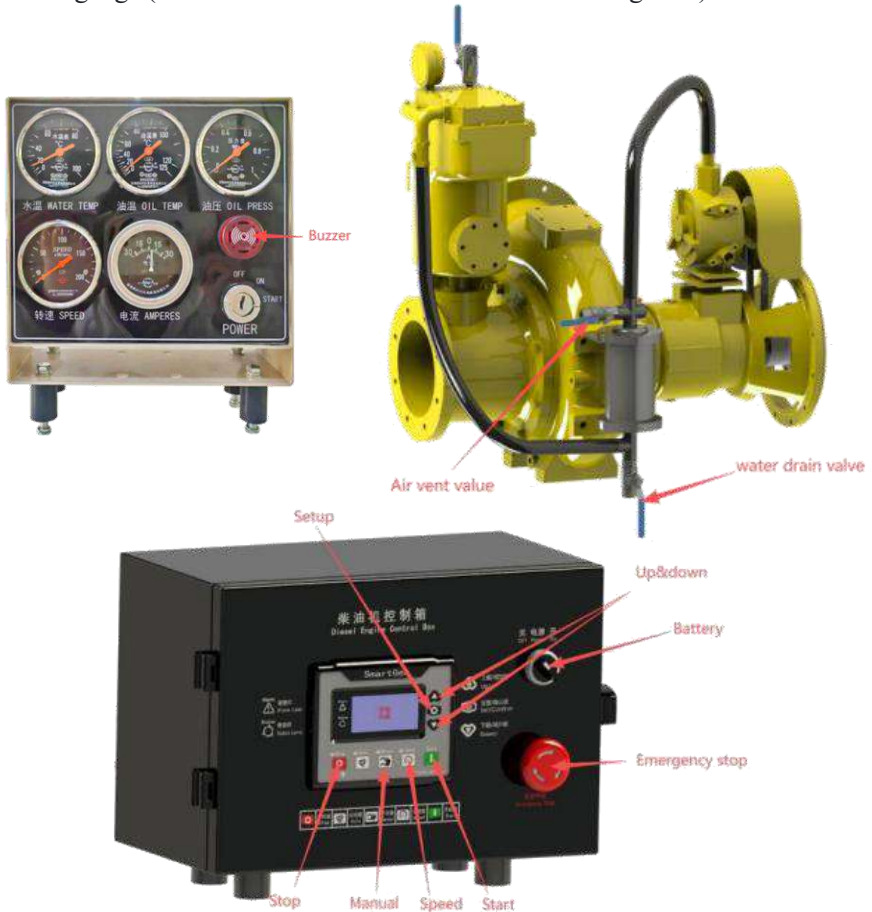
- Inhalation Paul quick interface and discharge Paul quick interface
- Centrifugal pump
- Gas water separator (with float), side maintenance cover, vent valve, vacuum negative pressure gauge.
- Vacuum pump, vacuum pump oil tank, vacuum oil pipe, radiator, suction wire transparent pipe, check valve.
- Vacuum gauge (used for vacuum measurement and fault diagnosis).

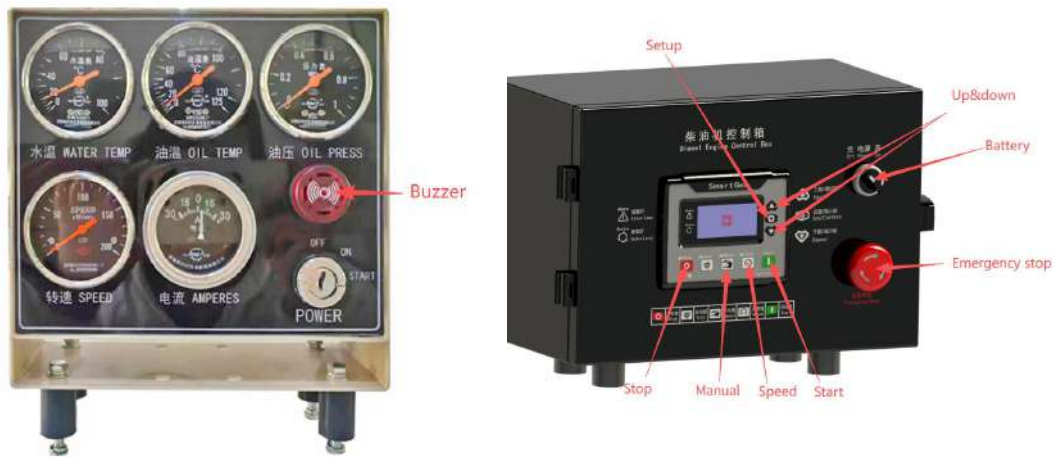
- Inhalation Paul quick interface and discharge Paul quick interface
- Centrifugal pump
- Gas water separator (with float), side maintenance cover, vent valve, vacuum negative pressure gauge.

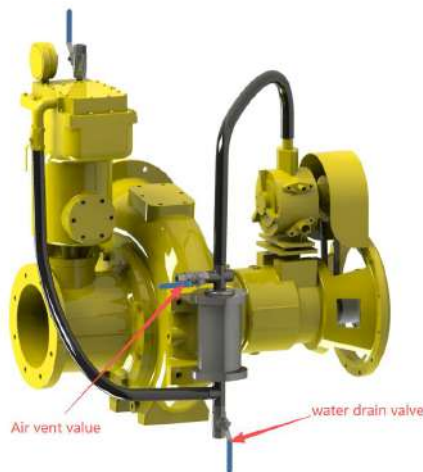
- Vacuum pump, vacuum pump oil tank, vacuum oil pipe, radiator, suction wire transparent pipe, check valve.
- Vacuum gauge (used for vacuum measurement and fault diagnosis).
