SERVICIUL DE STAT PENTRU VERIFICAREA ȘI EXPERTIZAREA PROIECTELOR ȘI CONSTRUCȚIILOR

RAPORT DE EXPERTIZĂ nr. 9975-03-25/T

a acoperișului și planșeului de pod a clădirii administrative a Comisiei Electorale Centrale din str. V. Alecsandri, 119, mun. Chișinău, în scopul aprecierii stării tehnice și efectuării reparației capitale/reconstrucției.

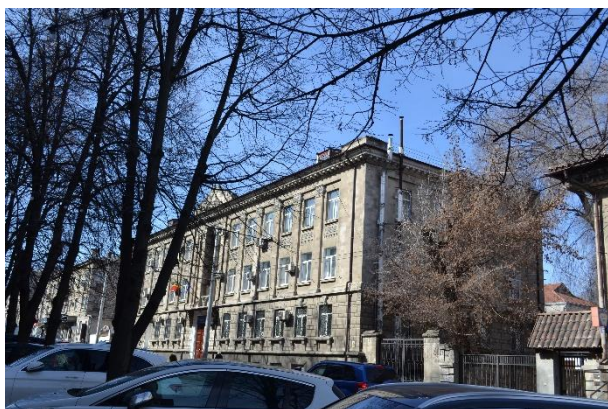
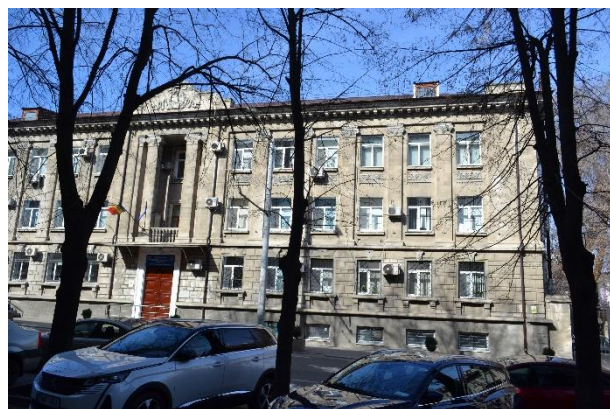
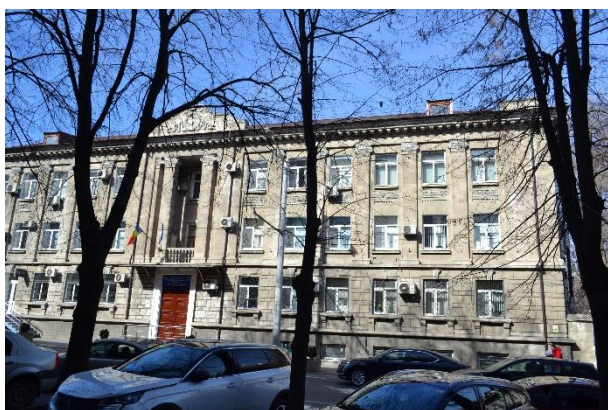
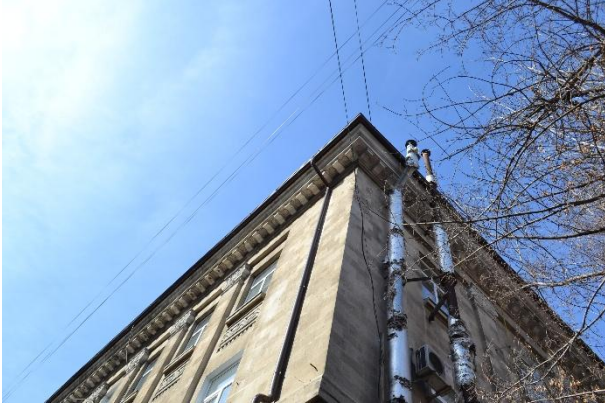
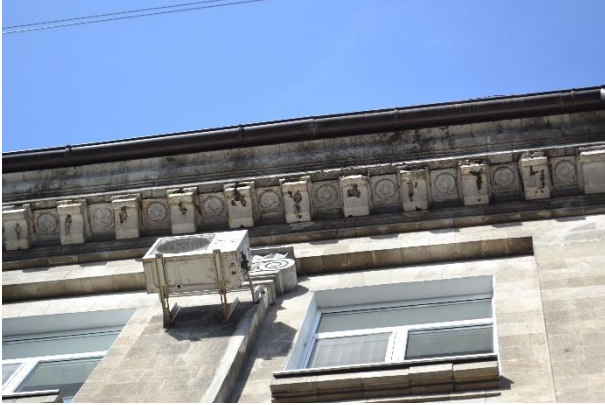
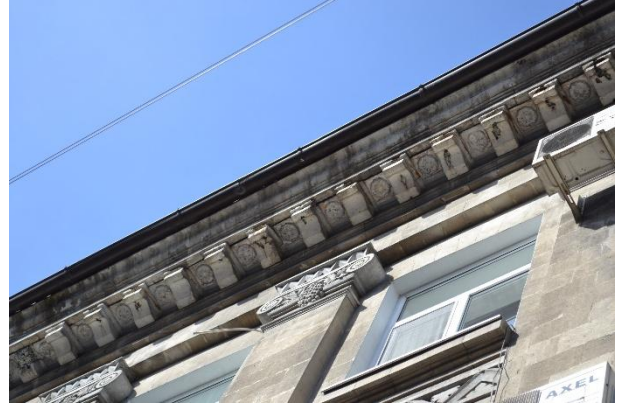
Foto 1-11. Starea tehnică a fațadelor, cornișelor clădirii.

- proiectarea și reparația parapetului din zidărie a fațadei principale prin înlocuirea elementelor degradate;
- proiectarea și reparația cornișei perimetrare decorative din piatră naturală a fațadelor clădirii prin înlocuirea elementelor degradate;

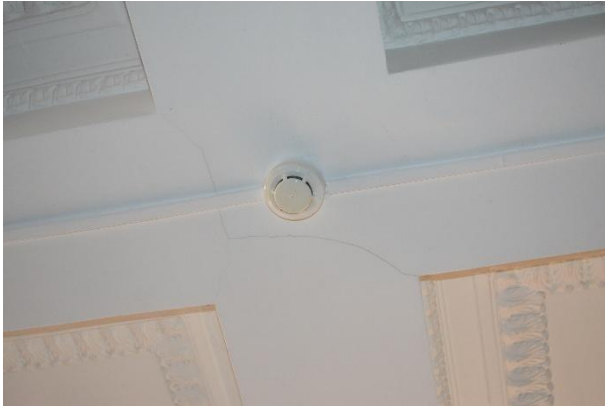
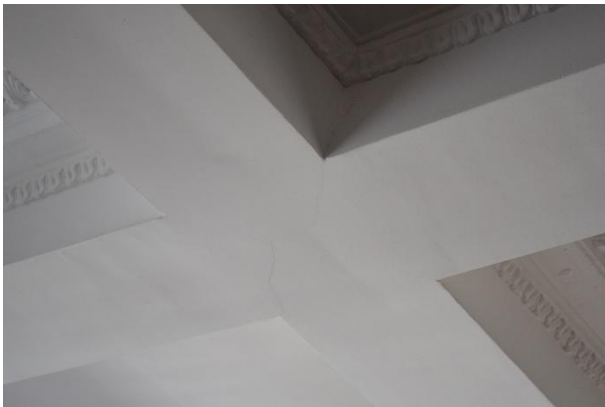
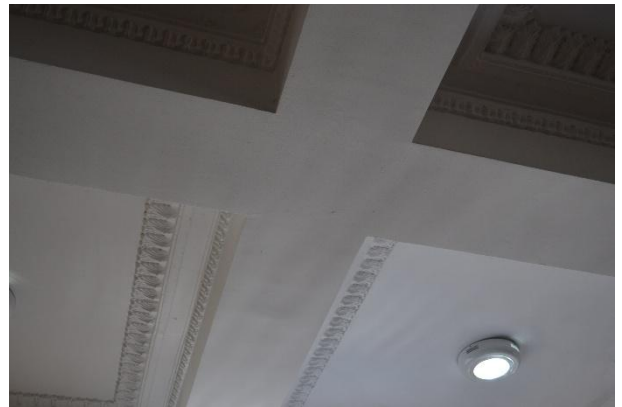
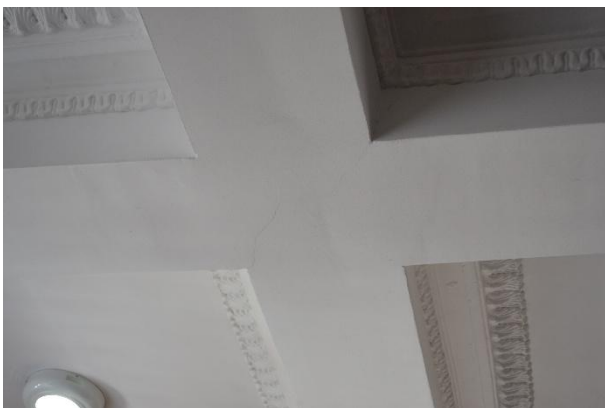
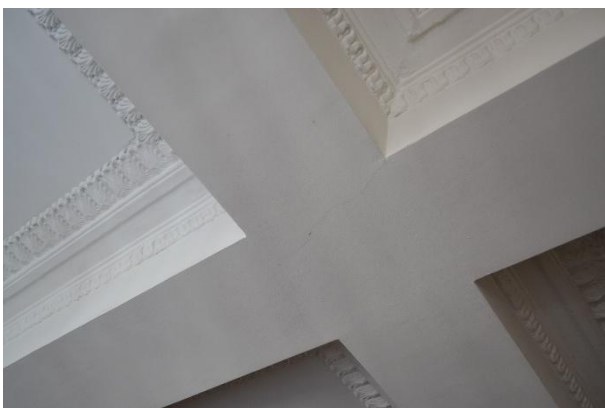
Foto 12-29. Starea tehnică a tavanului suspendat din sala de ședințe. Fisuri și săgeți de încovoiere a grinzilor suspendate de fermele acoperișului.

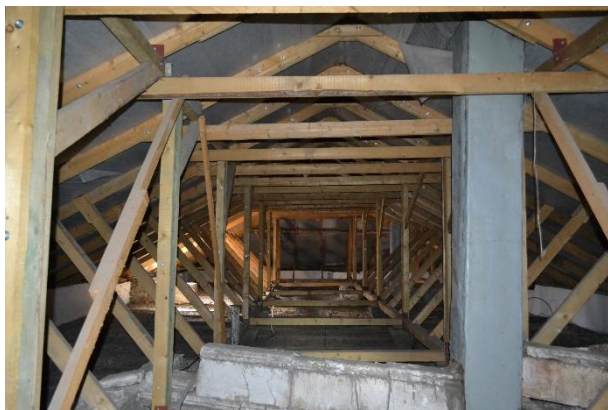
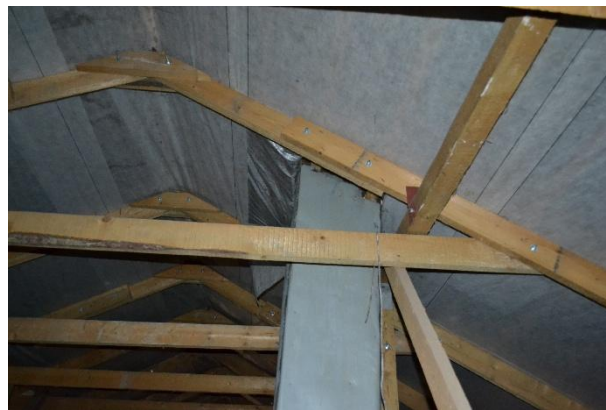
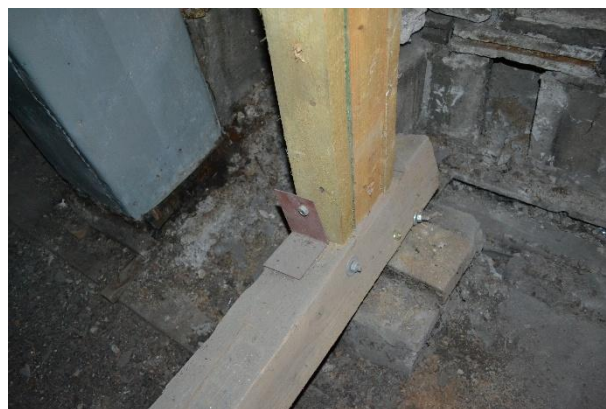
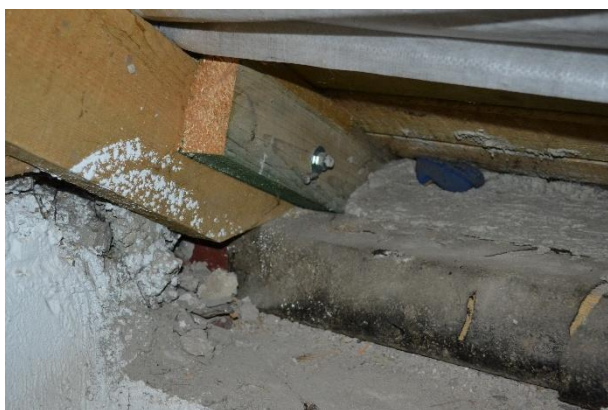
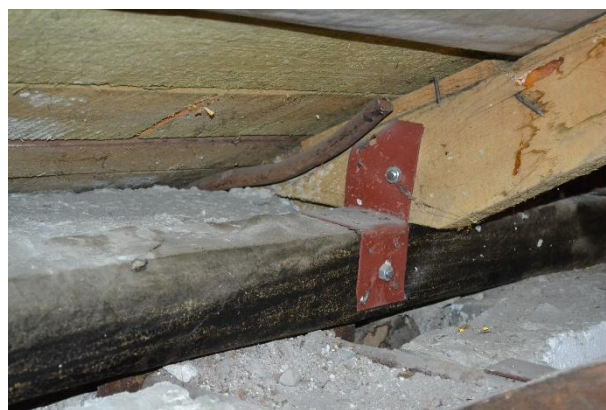
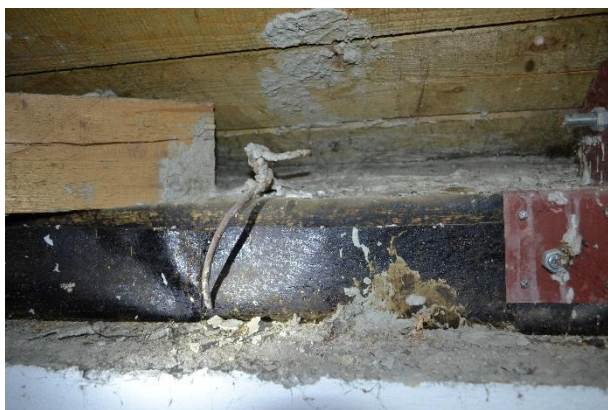
Foto 42-59. Starea tehnică a elementelor structurale ale acoperișului reconstruit și planșeului examinat.

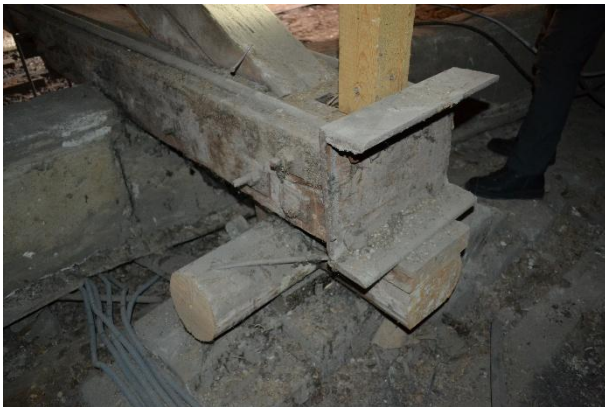
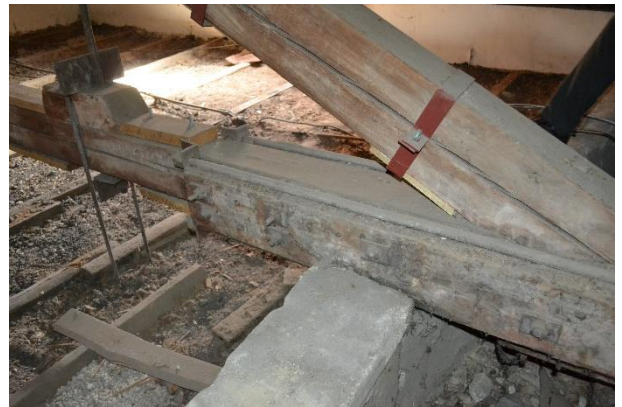
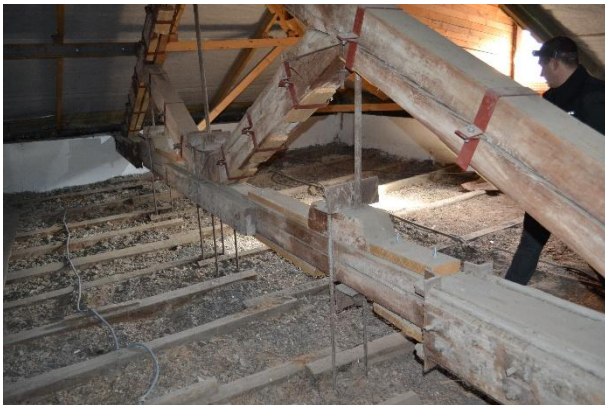
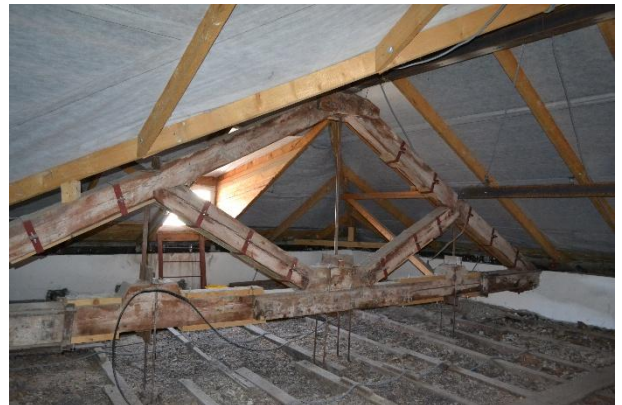
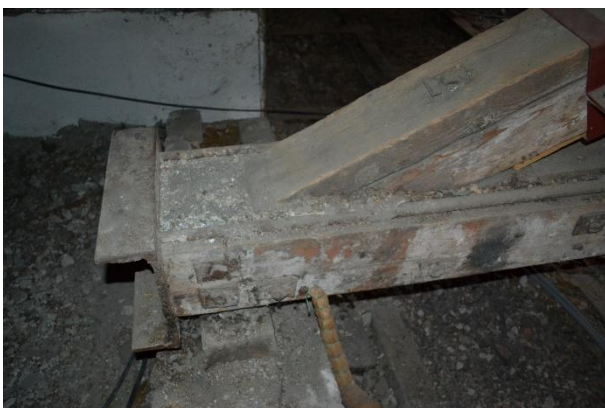
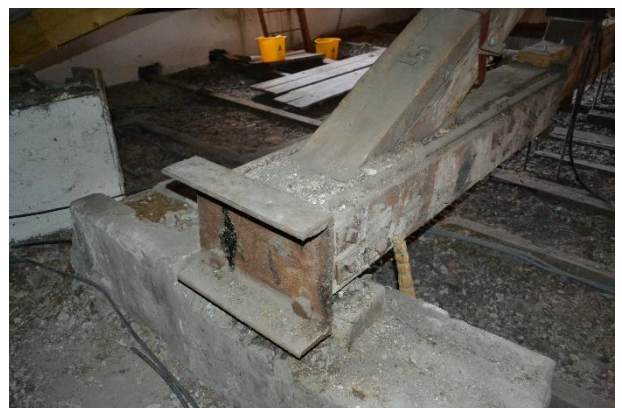
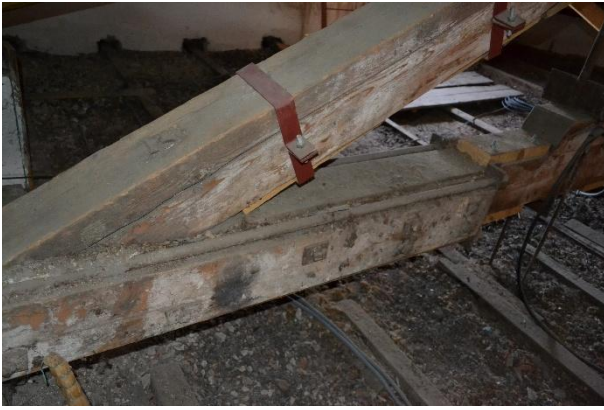
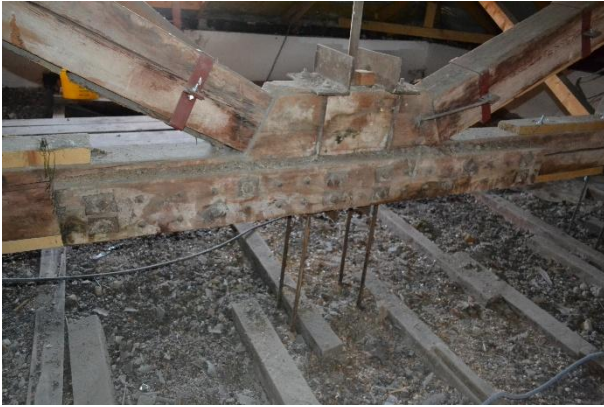
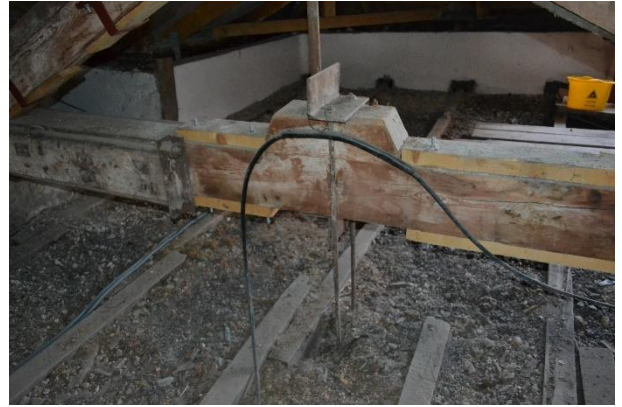
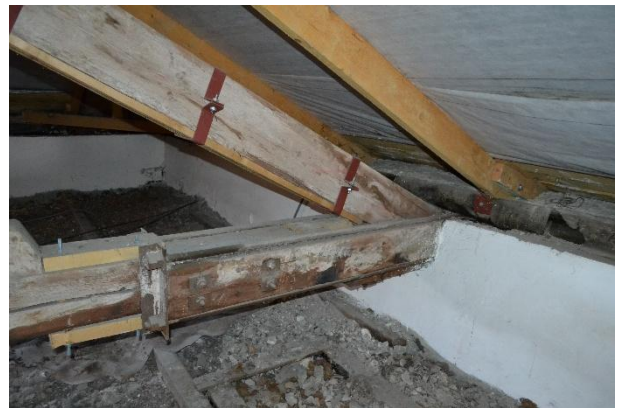
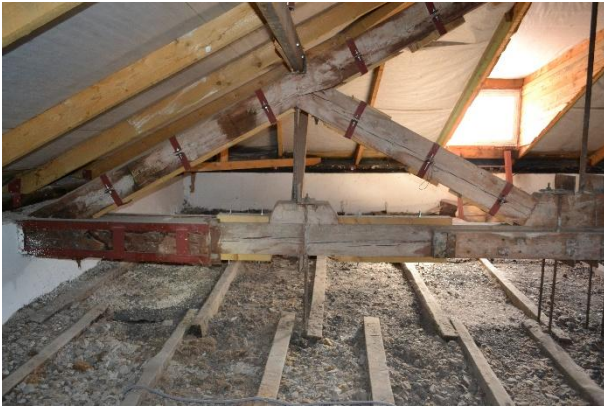
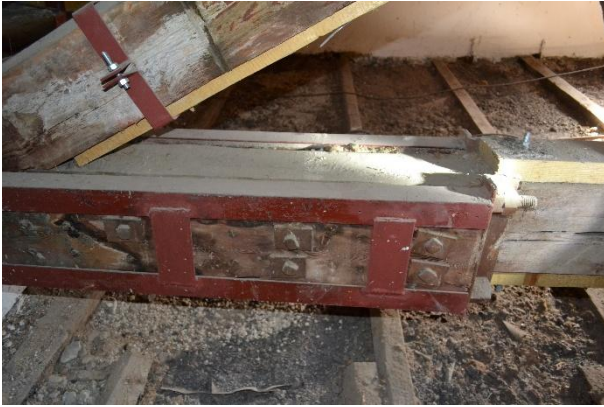
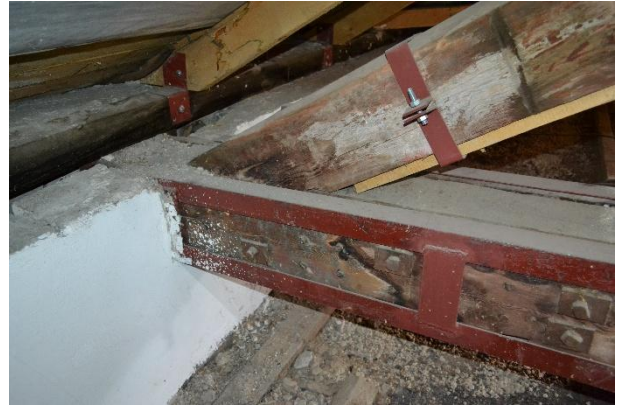
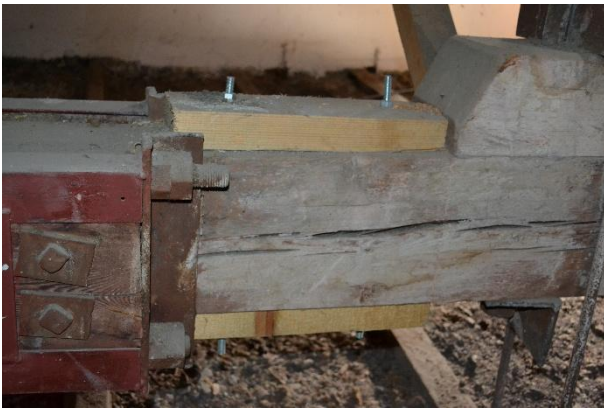
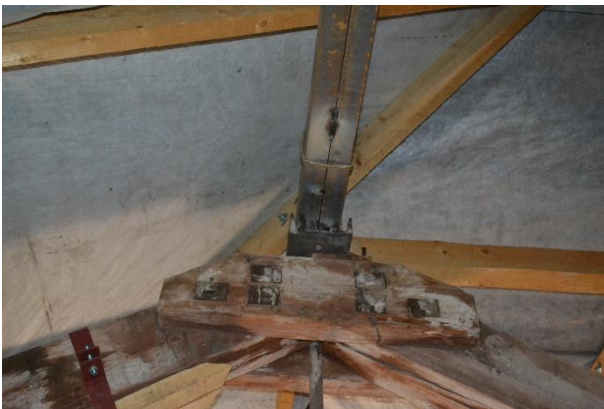
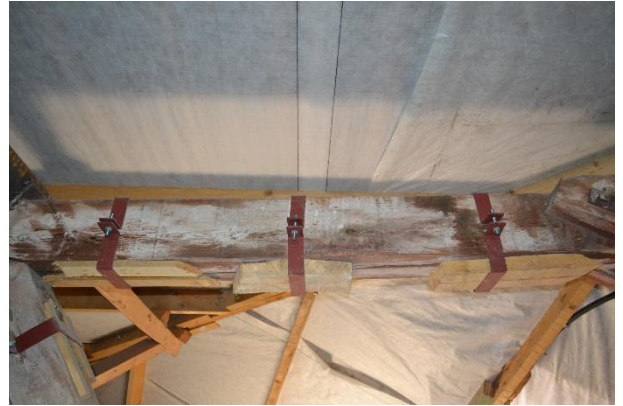
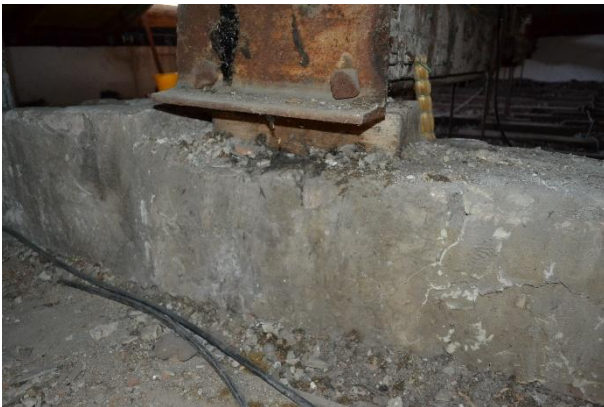
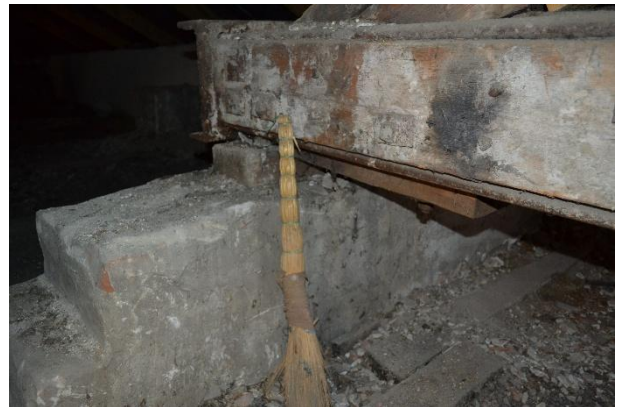
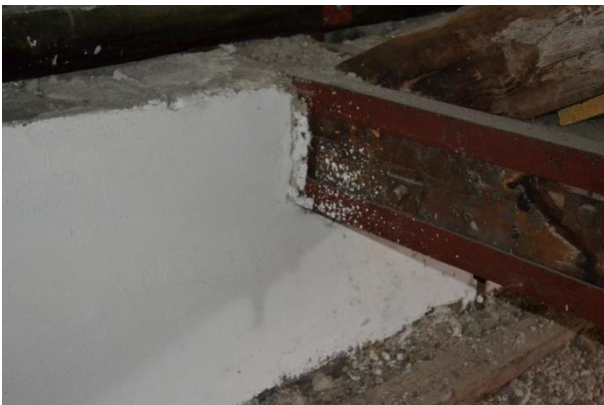
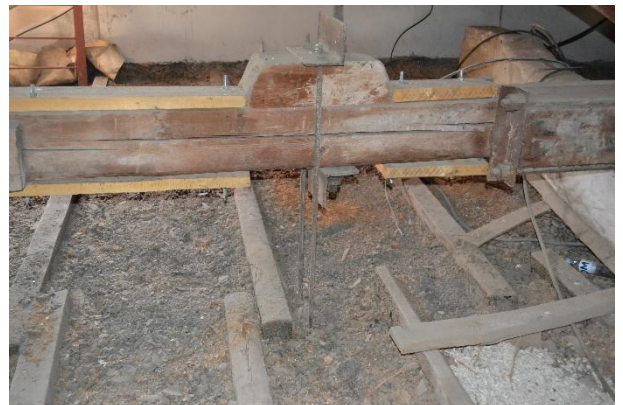
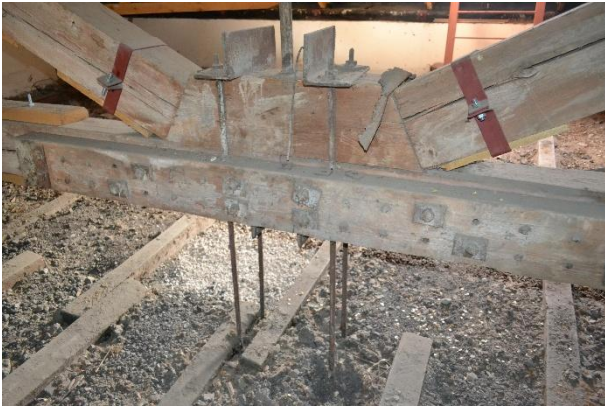
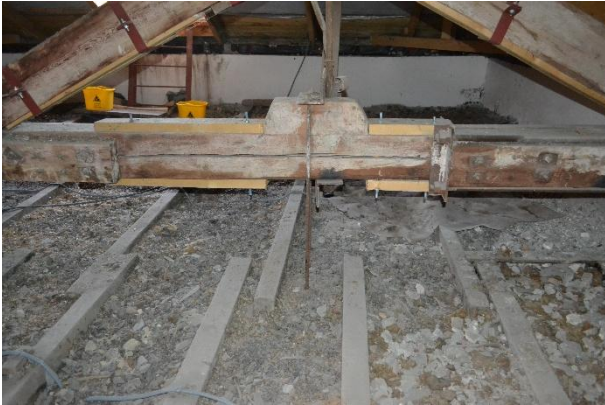
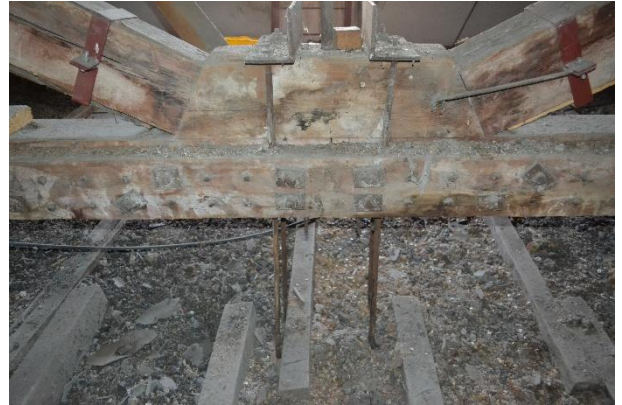
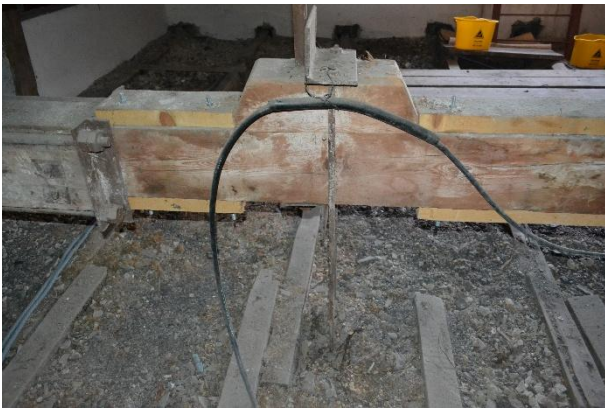
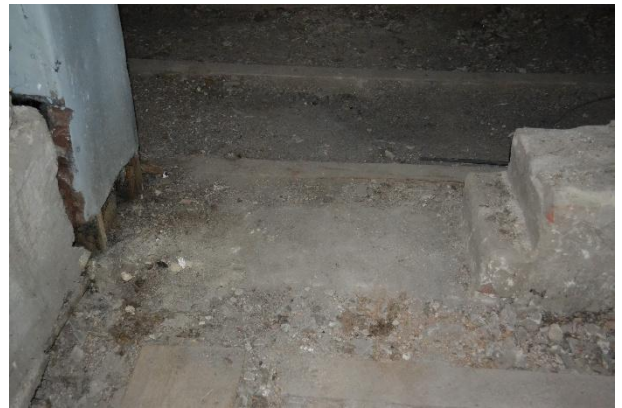
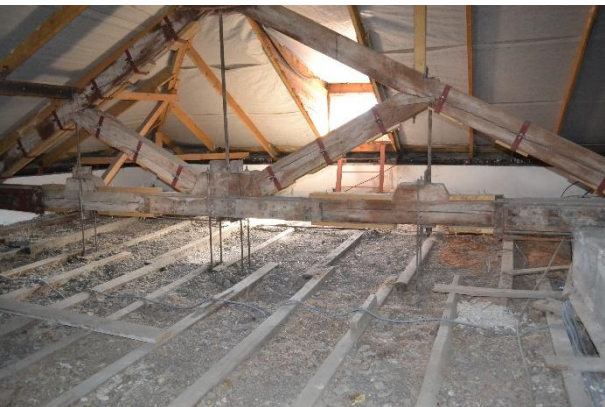
Foto 60-92. Alcătuirea fermelor portante din lemn, consolidate cu elemente de profil metalic:

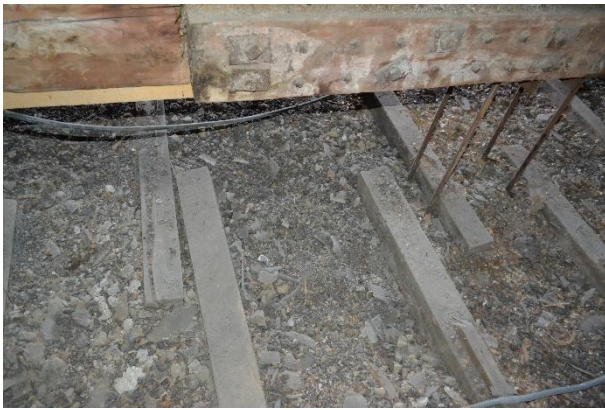
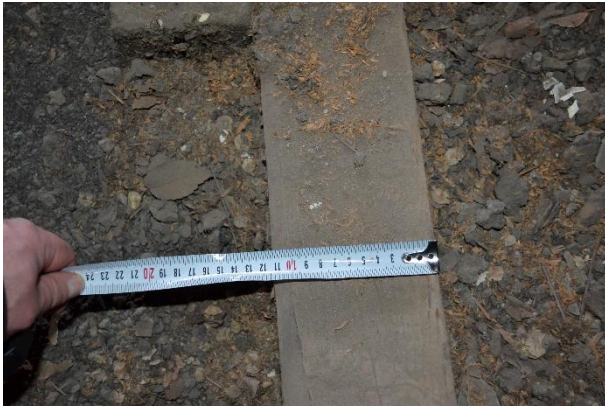
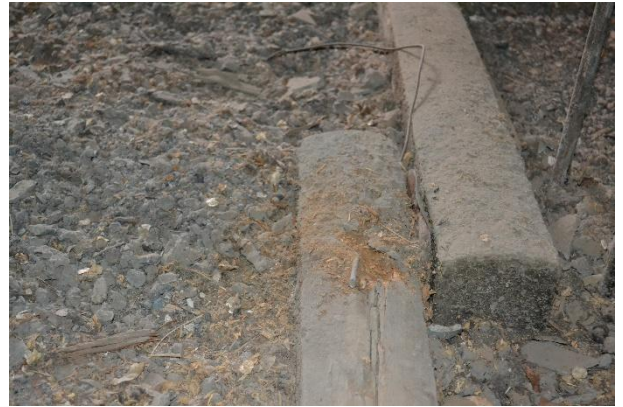
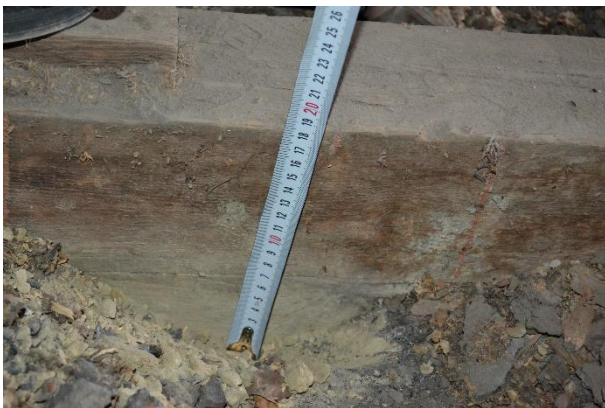
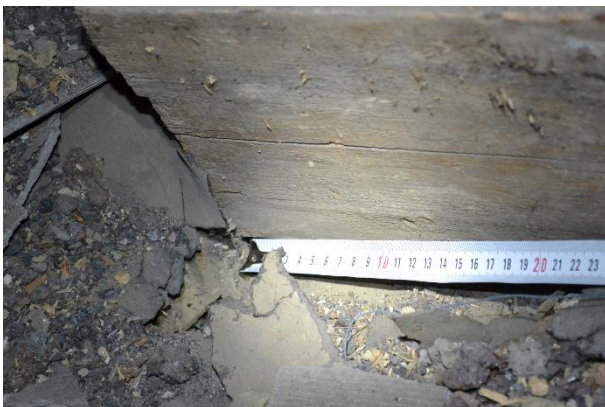
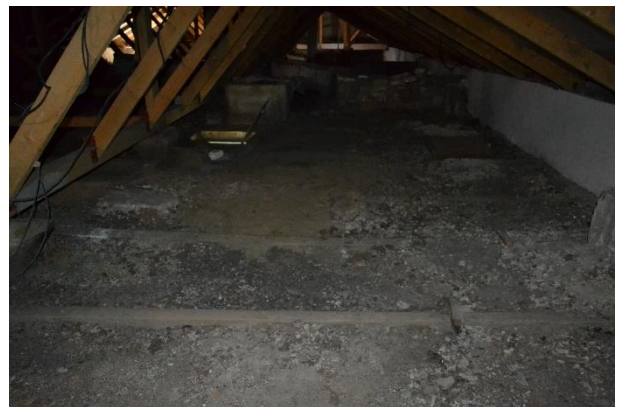
Foto 93-109. Alcătuirea structurii planșului de pod:
