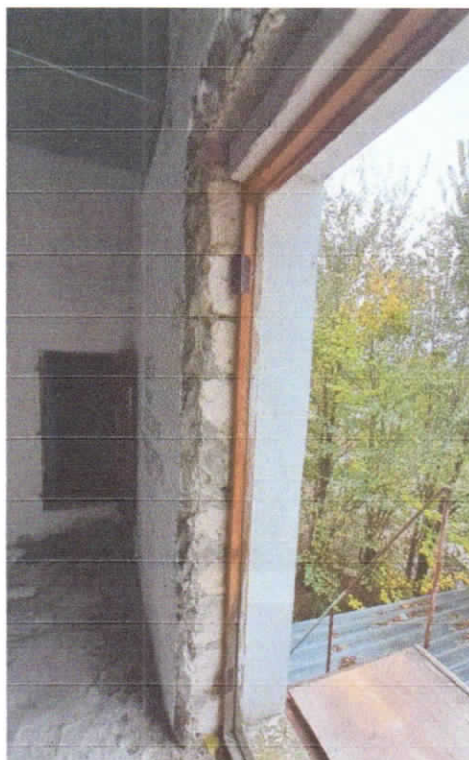
Foto nr. 161; 162. Starea tehnică a anexei clădirii (vederi generale).

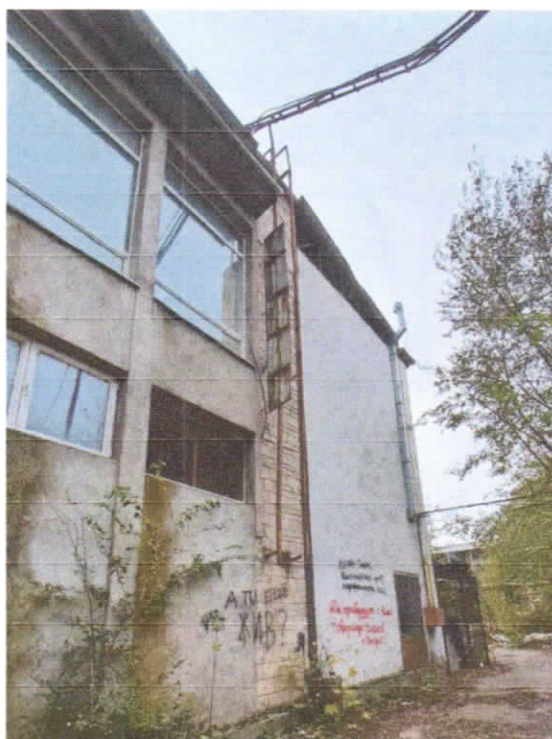
Foto nr. 151; 152. Starea tehnică a anexei clădirii (vederi generale).

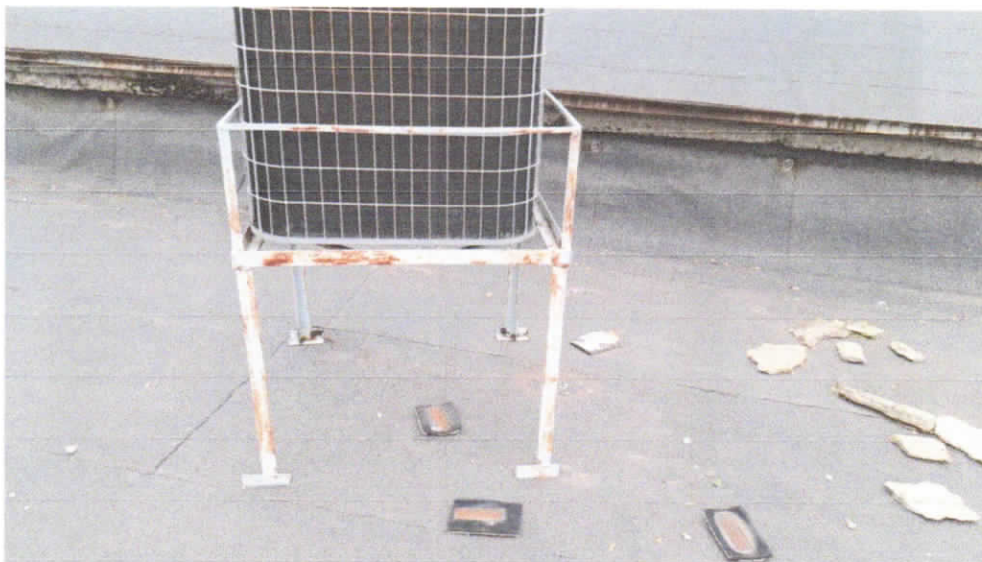
Foto nr. 128; 129; 130. Starea tehnică a acoperișului.

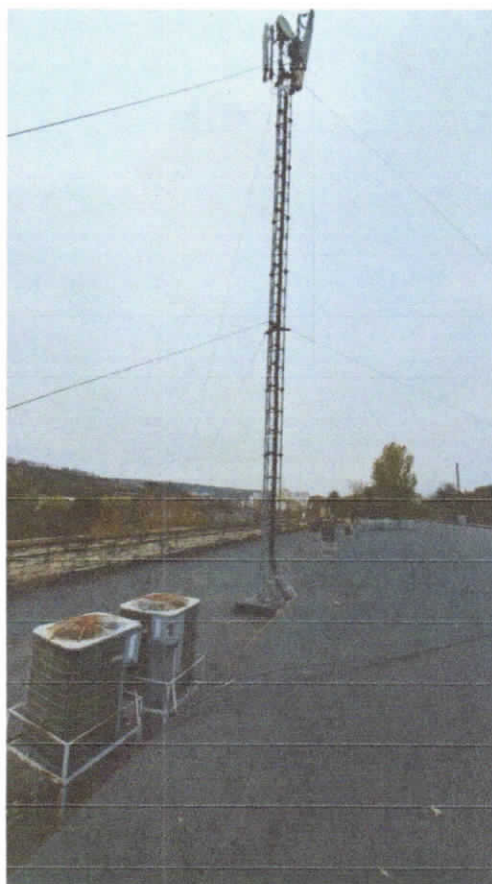
Foto nr. 116; 117; 118. Starea tehnică a acoperișului.

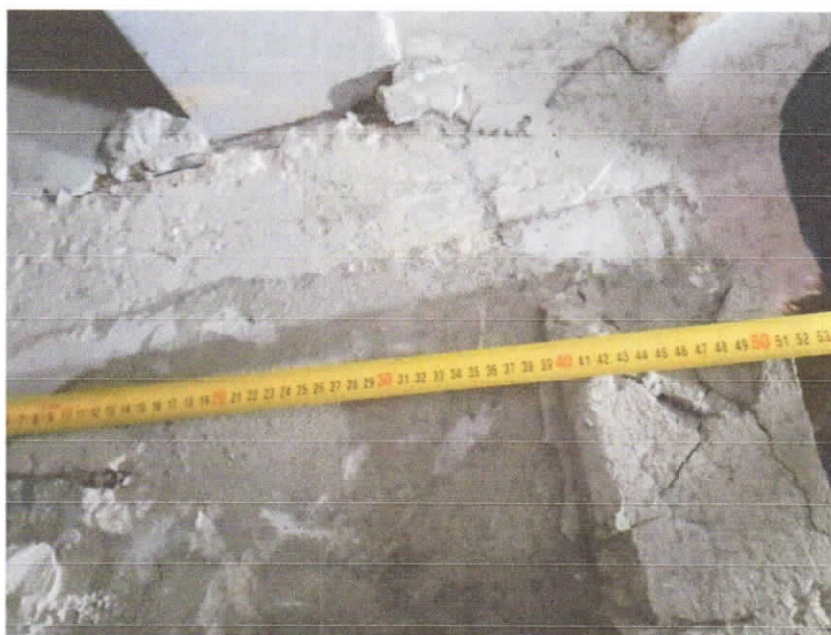
Foto nr. 94; 95. Dimensiunile stîlpilor marginali a planşei intermediar (deasupra parterului) edificat în anul 1998.

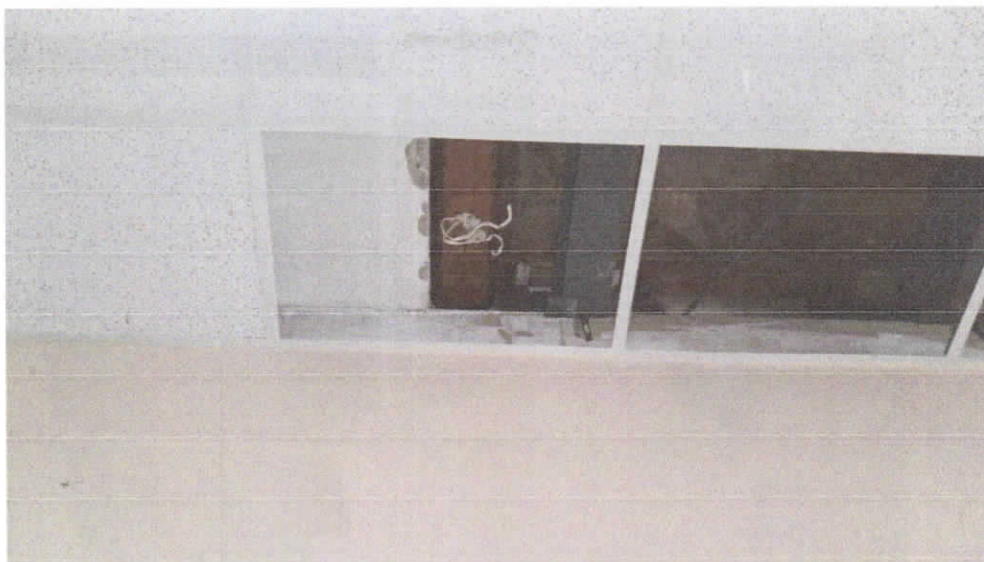
Foto nr. 54; 55; 56. Scara interioară de acces între demisol și parter demontată iar golul în planșeu căptușit prin execuția unui planșeu cu grinzi metalice și podină din PFL pe astereală de cherestea.
