SERVICIUL DE STAT PENTRU VERIFICAREA ȘI EXPERTIZAREA PROIECTELOR ȘI CONSTRUCȚIILOR

nr. 04-02/T
din 12.01.2024

RAPORT DE EXPERTIZĂ nr.9853-11-23/T

cu privire la evaluarea stării tehnice în scopul consolidării pilonilor existenți de susținere a canalului orizontal de evacuare a gazelor de ardere, amplasat pe teritoriul S.A. "CET NORD" din mun. Bălți, str. Ștefan cel Mare, 168

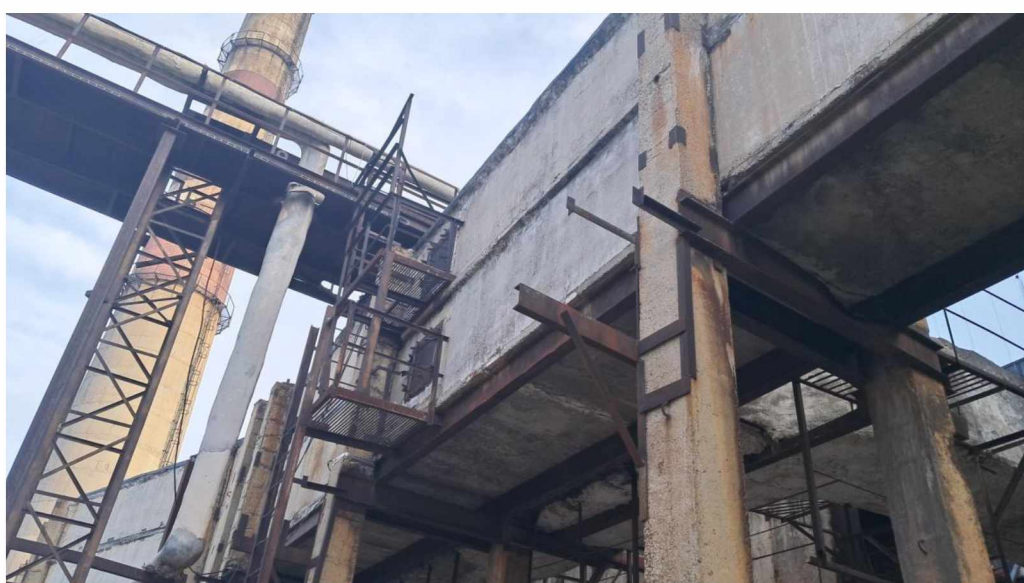
Foto nr. 1; 2; 3. Vederi generale ale construcției examinate.

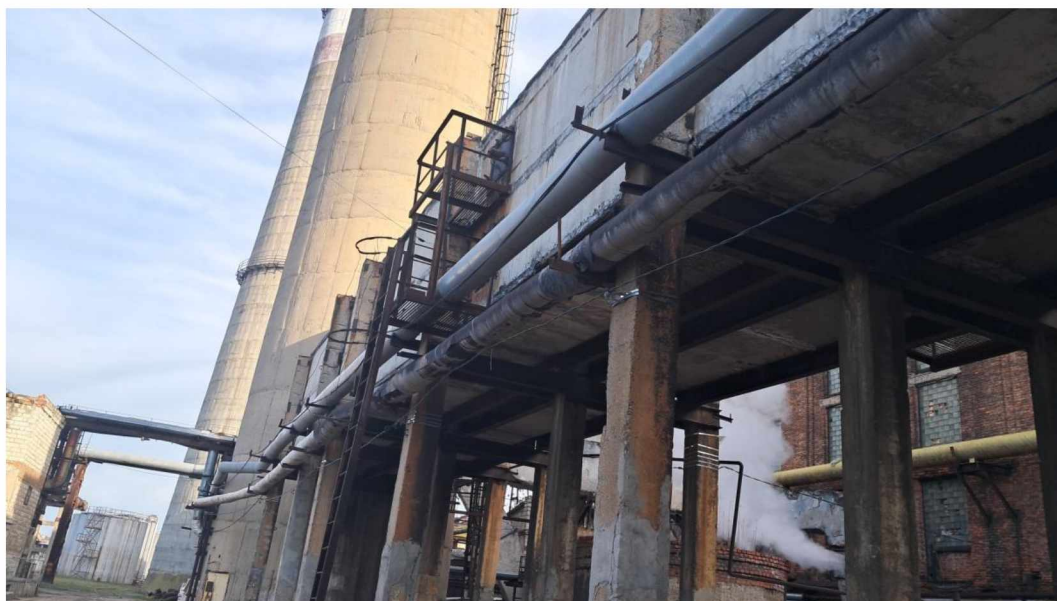
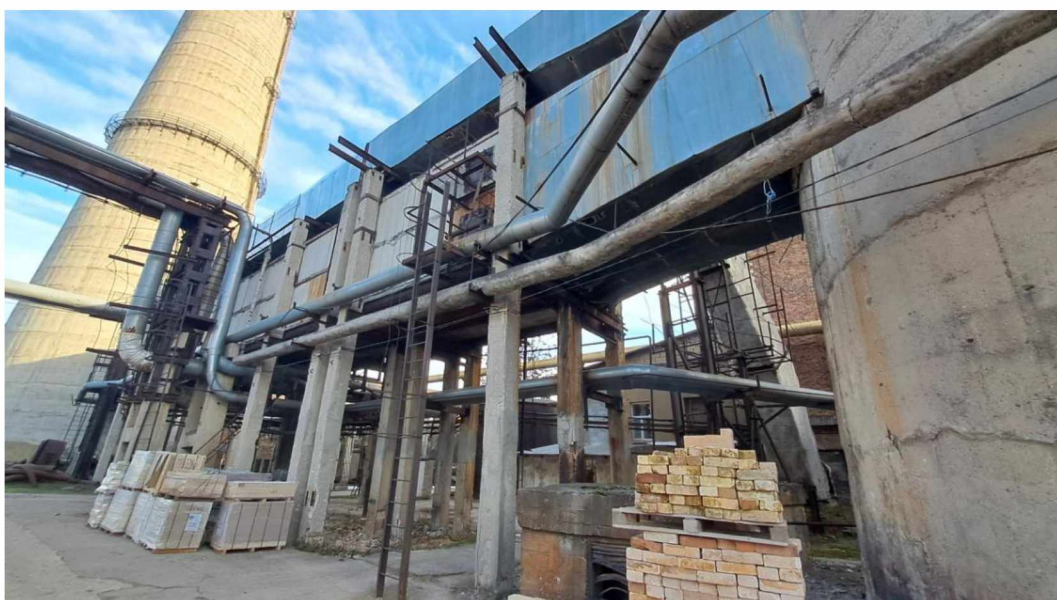
Foto nr. 4; 5; 6. Vederi generale ale construcției examinate.

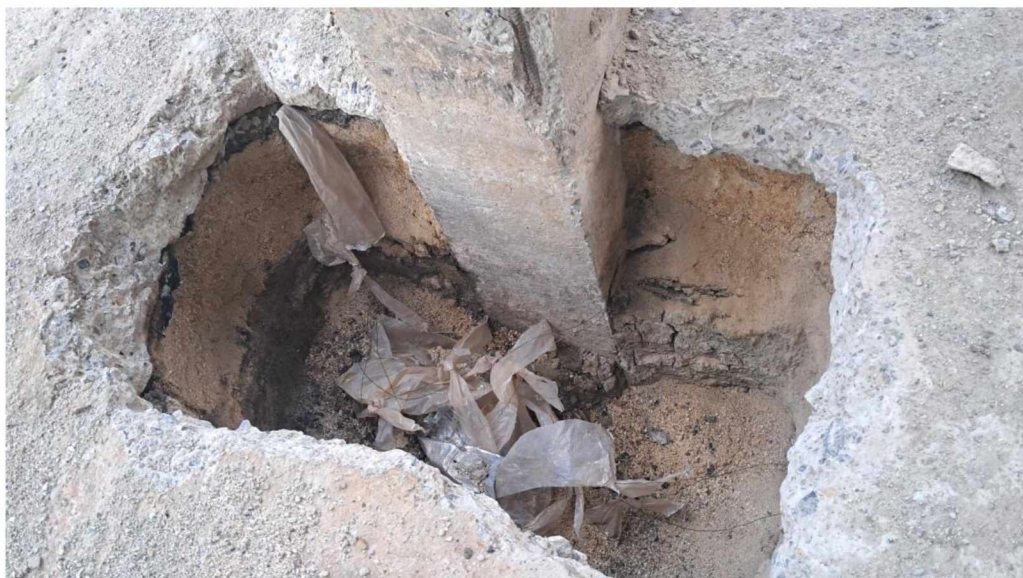
- toți pilonii din beton armat monolit ai cadrelor transversale (cu excepția a opt piloni de la capătul canalului din partea de nord-est) prezintă degradări și distrugerii locale (pe toată înălțimea, preponderent zona cuprinsă între suprafața terenului și planșeu intermediar a canalului) ale armăturii și stratului de protecție din beton al acesteia (vezi *anexa A3*, materiale foto), în unele locuri secțiunea transversală a armăturii longitudinale este degradată de coroziune ~50% iar armătura transversală (local) este degradată în întregime (vezi *anexa A3*, materiale foto);

Foto nr. 16. Starea tehnică a pilonilor mai jos de cota planificată a terenului.

unor solicitări seismice de calcul chiar cu risc de prăbușire. Construcția examinată poate fi exploatată în continuare numai cu condiția efectuării măsurilor de consolidare necesare a elementelor portante și de închidere degradate (descrise în cap. 2, pct. 2.6) și înlăturarea cauzelor ce provoacă aceste deteriorări.

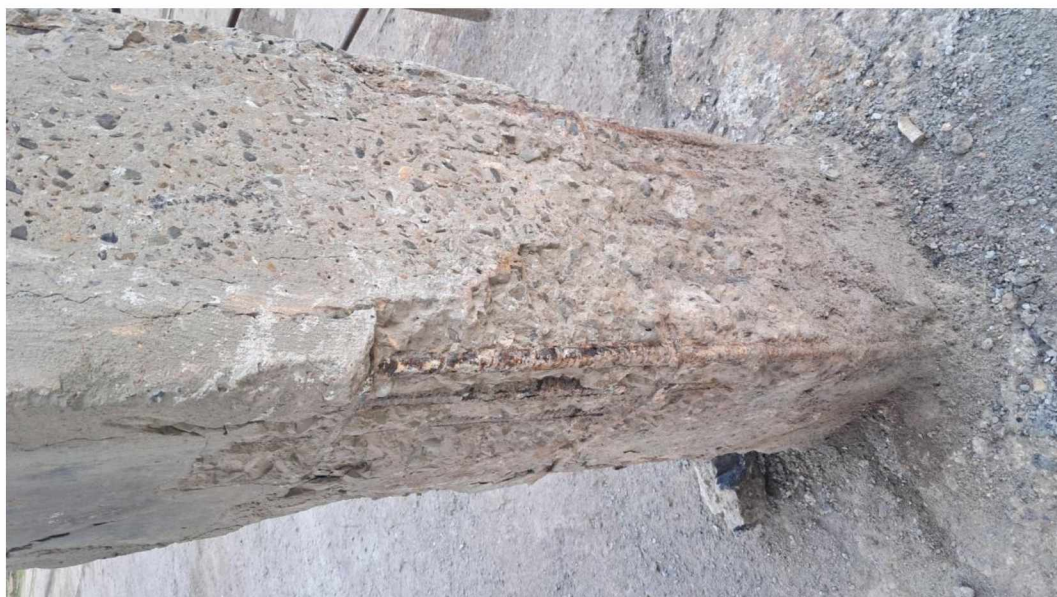
Foto nr. 34; 35; 36. Starea tehnică a pilonilor.

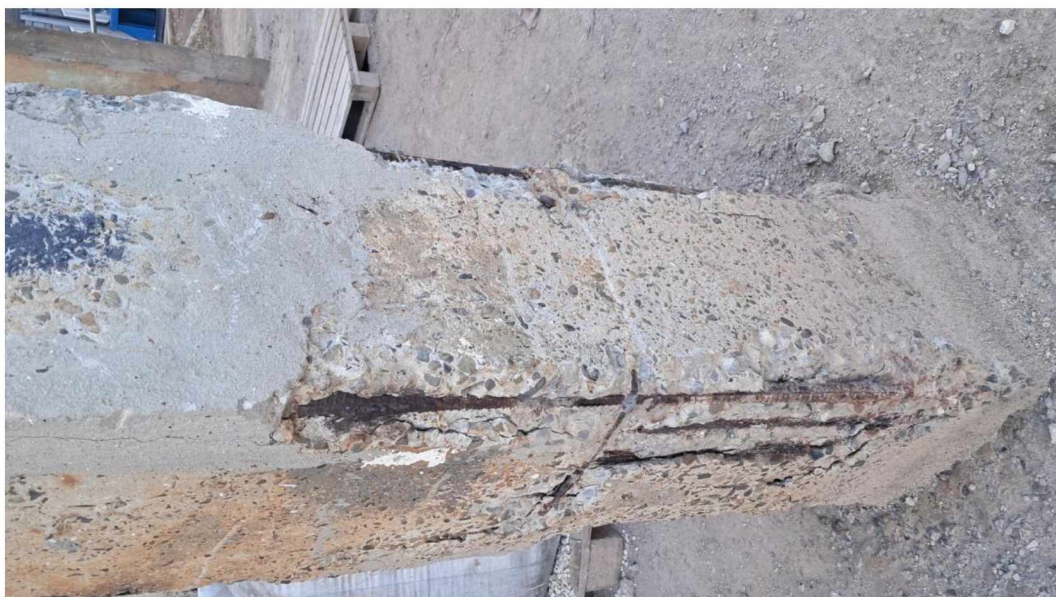
Foto nr. 37; 38; 39. Starea tehnică a pilonilor.

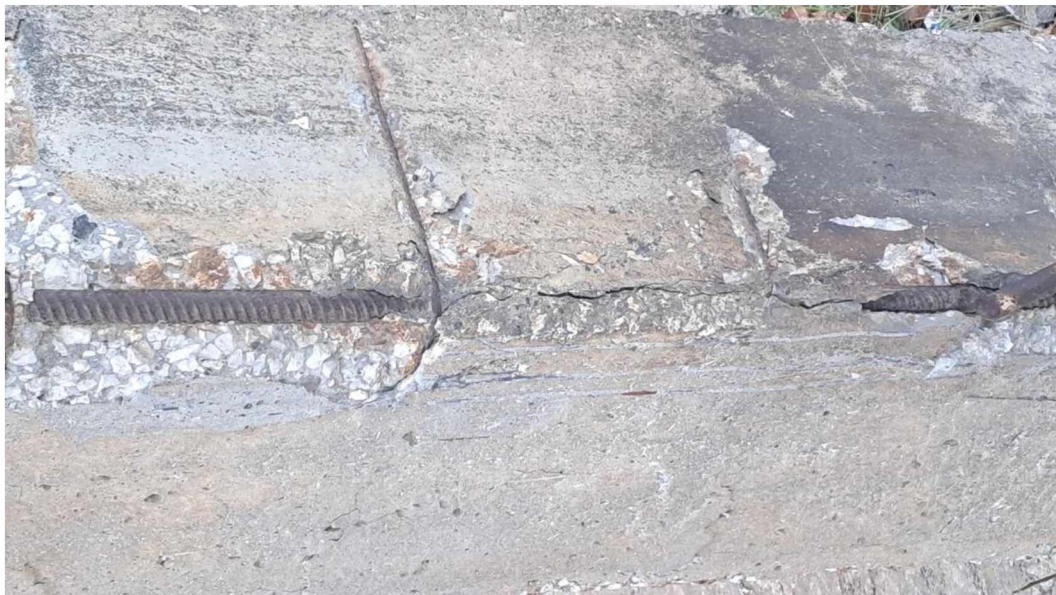
Foto nr. 43; 44; 45. Starea tehnică a pilonilor.

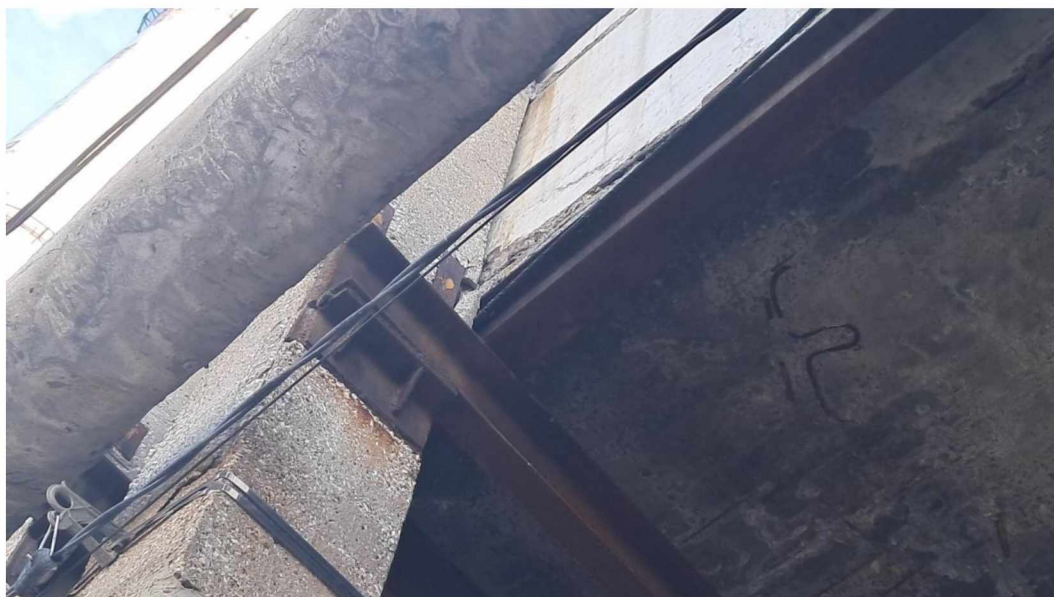
- cordoanele de sudură (degradate prin coroziune) din nodurile de îmbinare a grinzilor metalice transversale portante cu piesele metalice înglobate ale pilonilor, sunt în stare tehnică nesatisfăcătoare (vezi *anexa A3*, materiale foto).

3. În limitele volumului examinat, au fost depistate și înregistrate semne evidente de deteriorare, degradare și deviere de la comportarea normală a pilonilor de susținere și nodurilor de îmbinare prin sudură a grinzilor metalice transversale portante cu pilonii, **aflându-se în stare tehnică avansat nesatisfăcătoare, în cazul**

Foto nr. 70; 71; 72. Starea tehnică a nodurilor de îmbinare a grinzilor metalice cu pilonii.
